FILATURE DE COTON BEZANSON, PUIS SOCIÉTÉ TEXTILE DE BREUCHES, PUIS SOCIÉTÉ COTONNIÈRE DOLLER, PUIS TRÉFILERIE, PUIS USINE DE MENUISERIE DE LA SOCIÉTÉ INDUSTRIELLE DE BOIS, ACTUELLEMENT CENTRALE HYDROÉLECTRIQUE ET CENTRE D'ACCUEIL POUR ENFANTS

Bourgogne-Franche-Comté, Haute-Saône
Breuches

Dossier IA70000256 réalisé en 2007

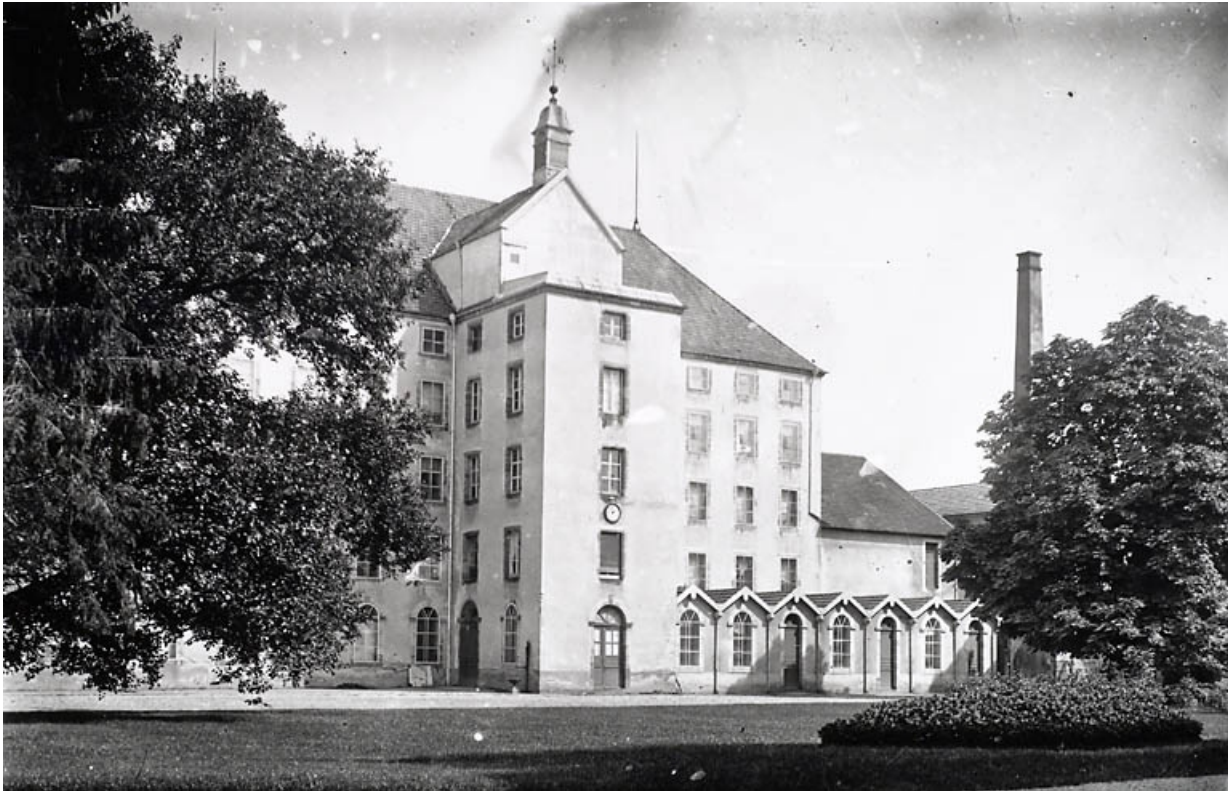
Élévation ouest de l'ancienne filature.

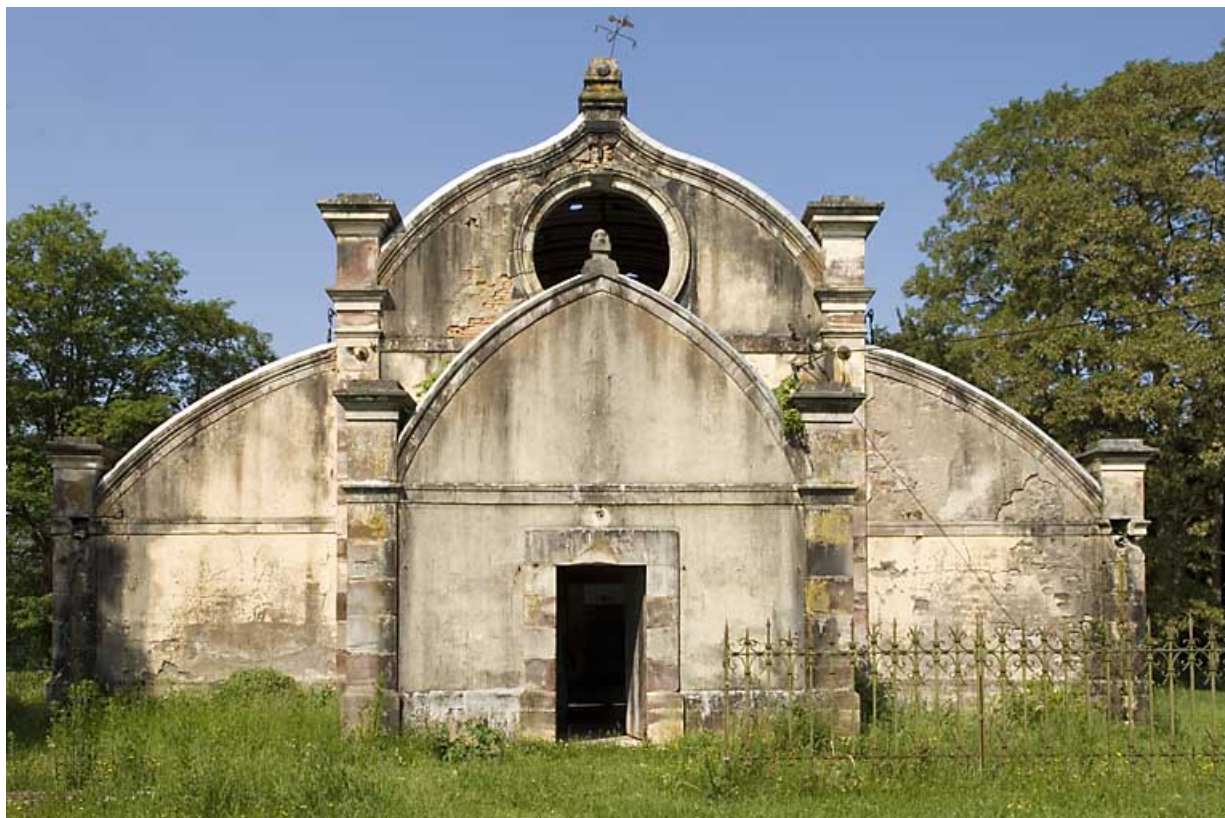
Serre. Mur-pignon est.

Construit en brique et en pierre de taille calcaire, le logement patronal comprend un rez-de-chaussée surélevé, un étage carré et un étage de comble. Il est couvert de toits à croupes en ardoise. La serre se compose de murs-pignons en moellon de grès enduit et d'une structure métallique soutenue par quatre colonnes en fonte. La charpente métallique définit une voûte en berceau segmentaire flanqué de berceaux brisés rampants. La conciergerie est construite en rez-de-chaussée. Construit en U, le bâtiment abritant les écuries et les remises est bâti en moellon de grès enduit, avec chaînes d'angle harpées en pierre de taille de grès. Les baies semi-circulaires et les portes charretières sont couvertes d'arcs cintrés à voussoirs passants un-sur-deux. La centrale hydroélectrique est couverte de toits à longs pans, ajourés de baies en plein-cintre en pierre de taille de grès. Les autres logements sont construits en moellon de grès enduit, à un ou deux étages carrés, et couverts de toits à longs pans en tuile mécanique.

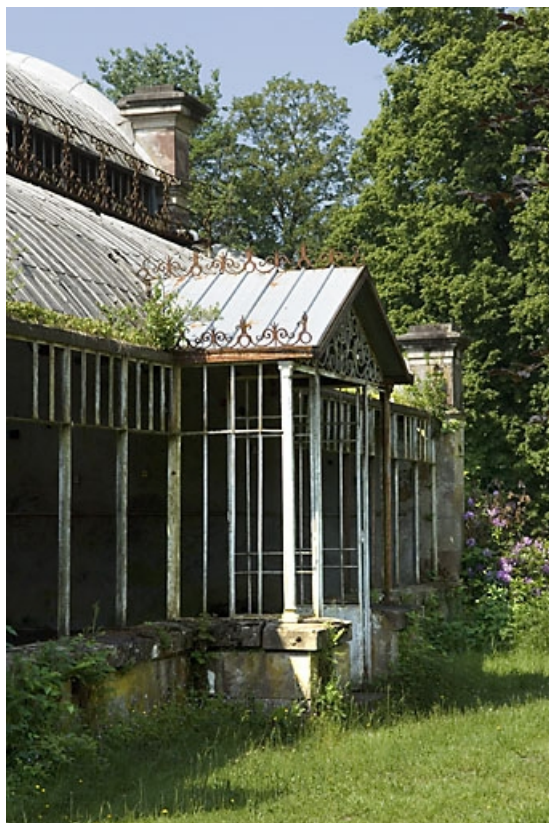
Serre. Détail de la façade nord.
