TISSAGE DE COTON CORDONNIER, PUIS USINE DE TRAITEMENT DE SURFACE DES MÉTAUX CORDONNIER, PUIS USINE D'AGGLOMÉRÉS, ACTUELLEMENT LOGEMENT

Les Aynans

Dossier IA70000288 réalisé en 2007

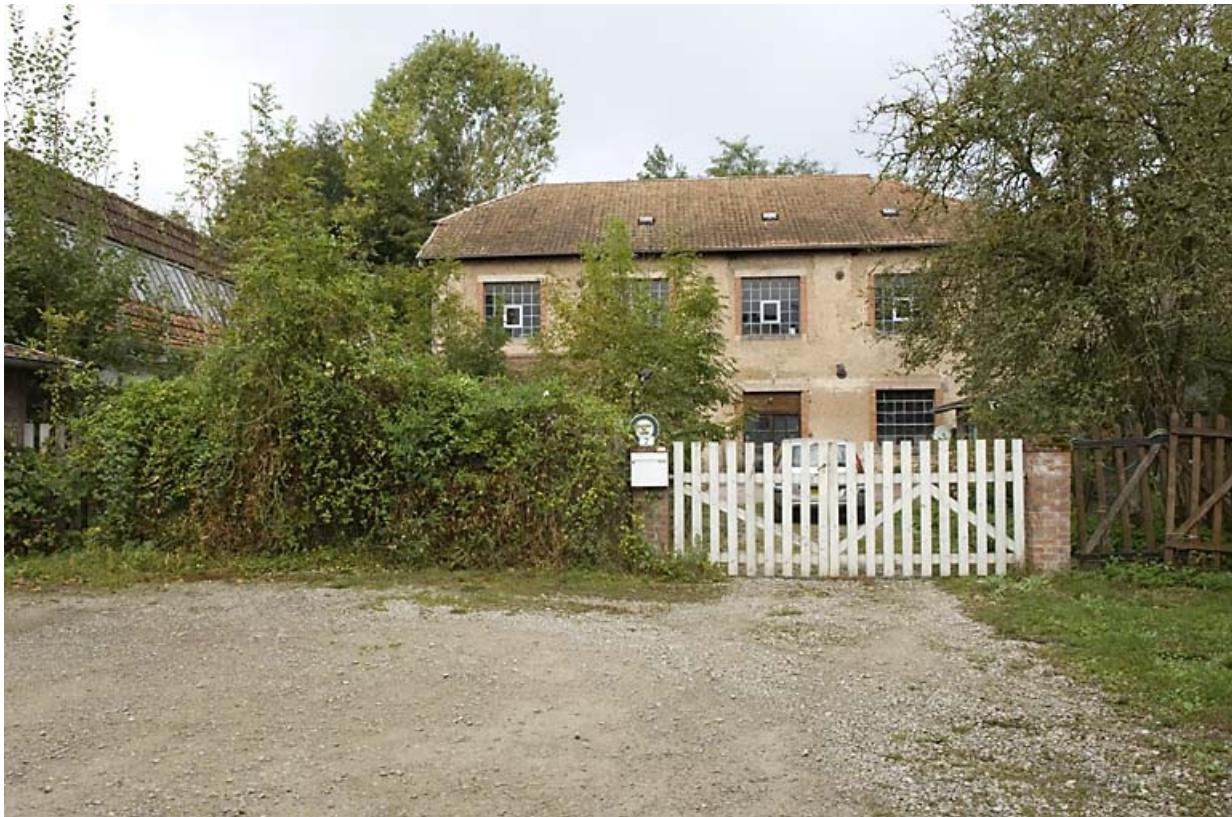
N° de l'illustration : 20077000494NUCA

Atelier de fabrication originel.

Les ateliers de fabrication sont construits en rez-de-chaussée, en moellon de grès enduit, et couverts de sheds à structure porteuse en béton armé. Le bâtiment situé parallèlement au bief de dérivation (ancien moulin ?) comporte un atelier en rez-de-chaussée, à colonnes de fonte, et un logement à l'étage. Il est couvert d'un toit à longs pans, demi-croupes et tuile mécanique. Le logement patronal comprend un rez-de-chaussée surélevé, un étage carré et un étage en surcroît, couvert d'un toit à longs pans.
