## TUILERIE ET BRIQUETERIE, ACTUELLEMENT LOGEMENT ET FERME

Bourgogne-Franche-Comté, Haute-Saône  
Champtonnay  
la Vendue - 7 route de Besançon

Dossier IA70000335 réalisé en 2008

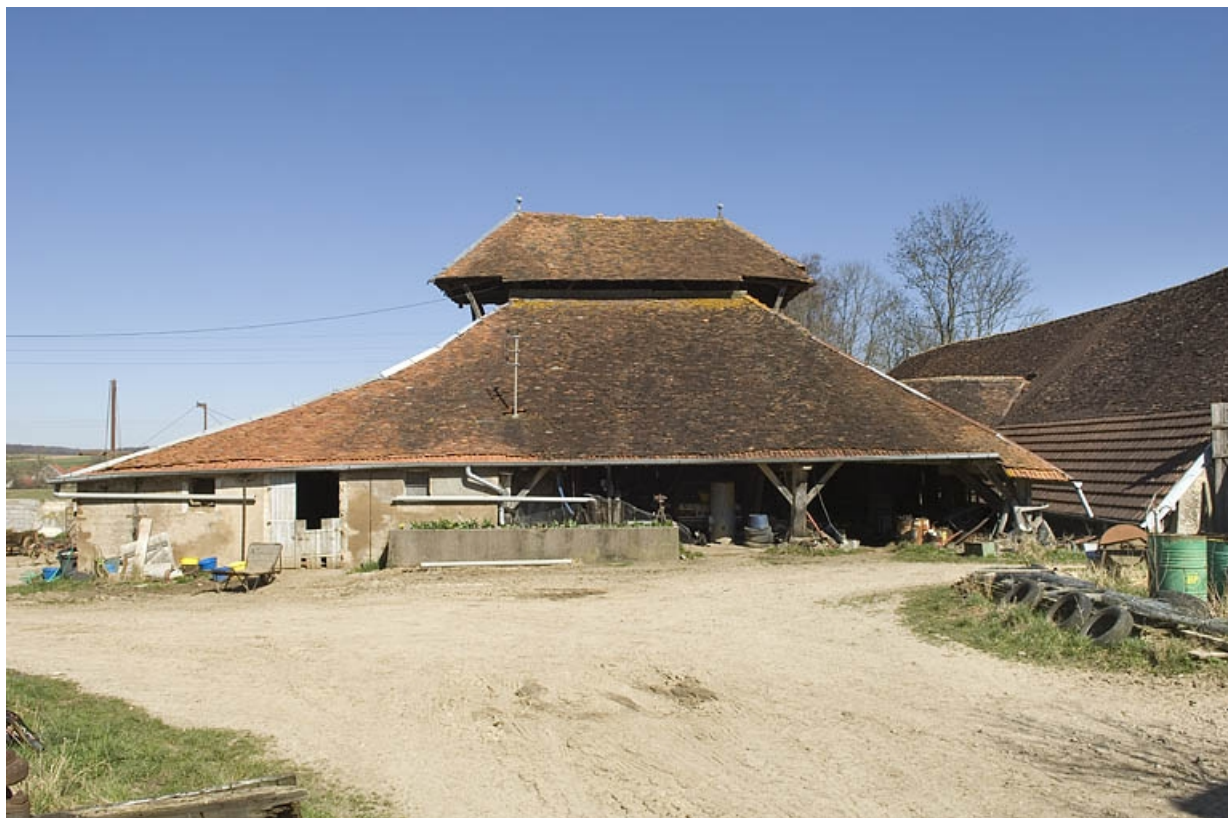
N° de l'illustration : 20097000140NUC2A

**Bâtiment du four vu de face.**

Le bâtiment du four possède une charpente en sapin, avec toit à croupes et tuile plate, coiffée d'un large lanterneau débordant à l'aplomb du four. Ce dernier, construit extérieurement en moellon de calcaire, a son entrée aujourd'hui obturée par une citerne. Le séchoir possède une charpente en chêne et sapin, avec toit à longs pans et croupes, dont la couverture de tuile plate et mécanique aurait été reprise en 1961. Ces bâtiments, caractéristiques par leur hautes toitures dont les versants descendent presque au niveau du sol, communiquent par un passage couvert. Le logement, construit en moellon de calcaire enduit, comprend un étage carré, et est couvert d'un toit à longs pans en tuile plate. Le bâtiment en retour d'angle, abritant une étable et un fenil, est couvert d'un toit à demi-croupes, tuile plate et mécanique.

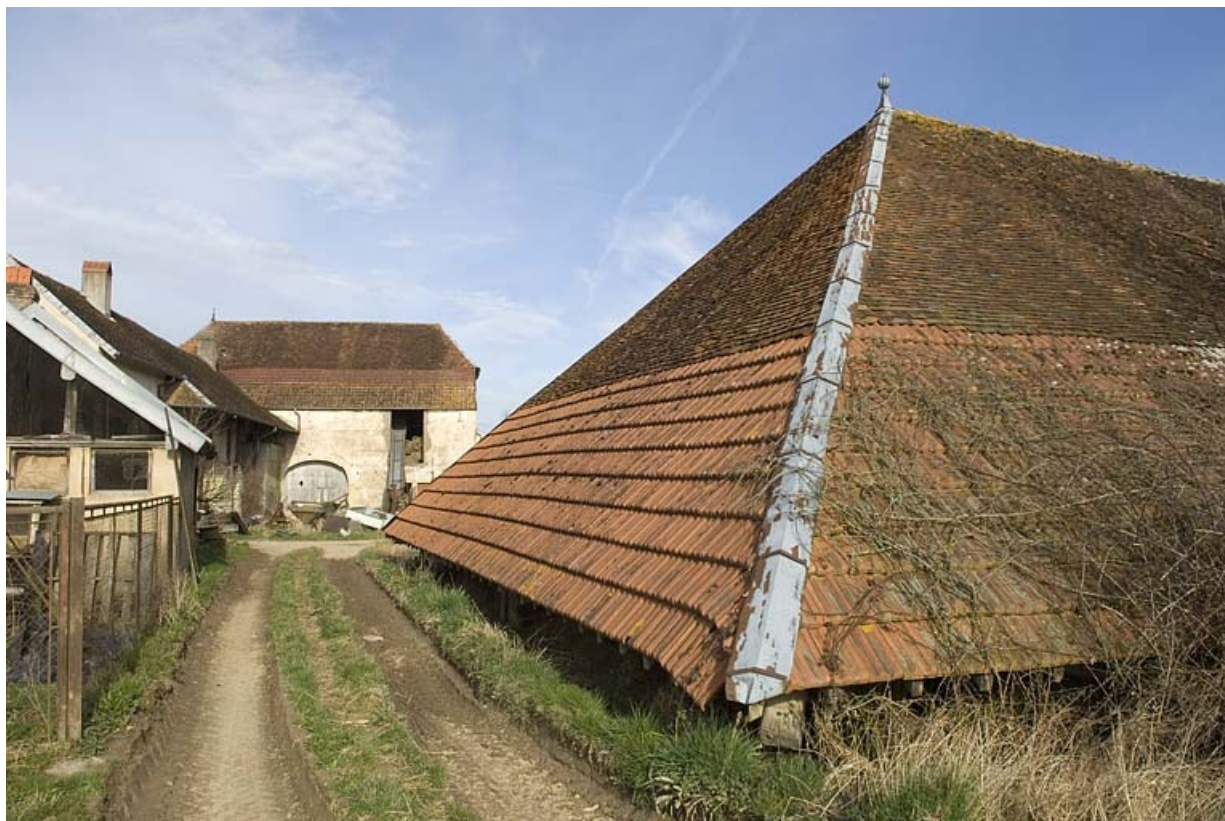
N° de l'illustration : 20097000137NUC2A

**Croupe du séchoir.**

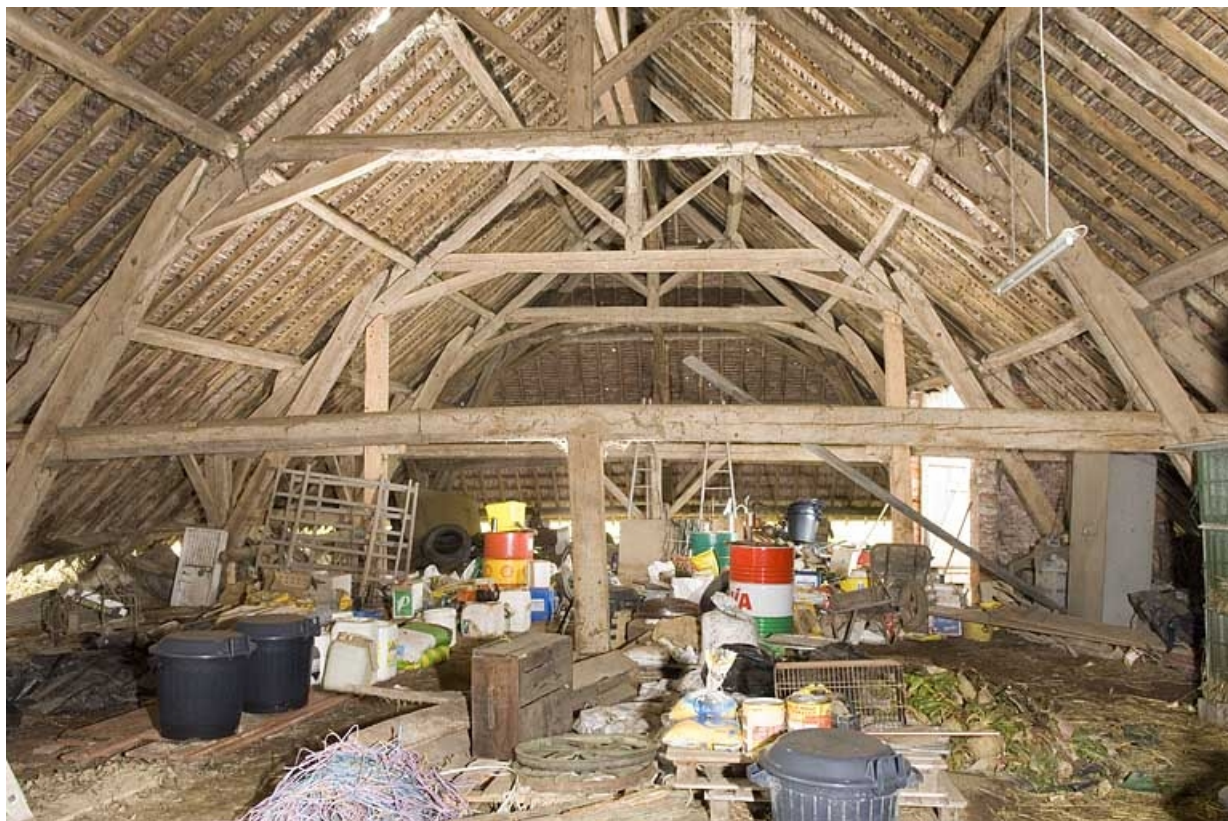
N° de l'illustration : 20097000146NUC2A

**Séchoir. Partie sud de la charpente.**
