MOULIN À HUILE, PUIS MOULIN À FARINE (BATTOIR), PUIS FERME, ACTUELLEMENT MOULIN À HUILE

Bourgogne-Franche-Comté, Haute-Saône
Fondremand
le Moulin

Dossier IA70000362 réalisé en 2008

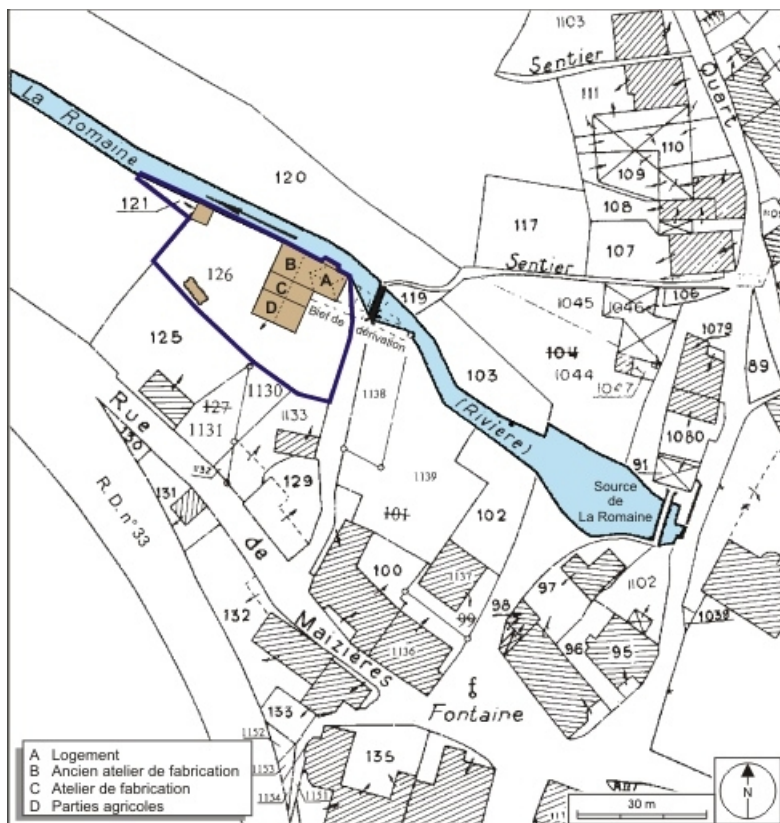
N° de l'illustration : 20087000484NUDA

Plan-masse et de situation. Extrait du plan cadastral numérisé, 2008, section C, 1:1250 agrandi à 1:1000. Source : Direction générale des Finances Publiques - Cadastre ; mise à jour : 2008.

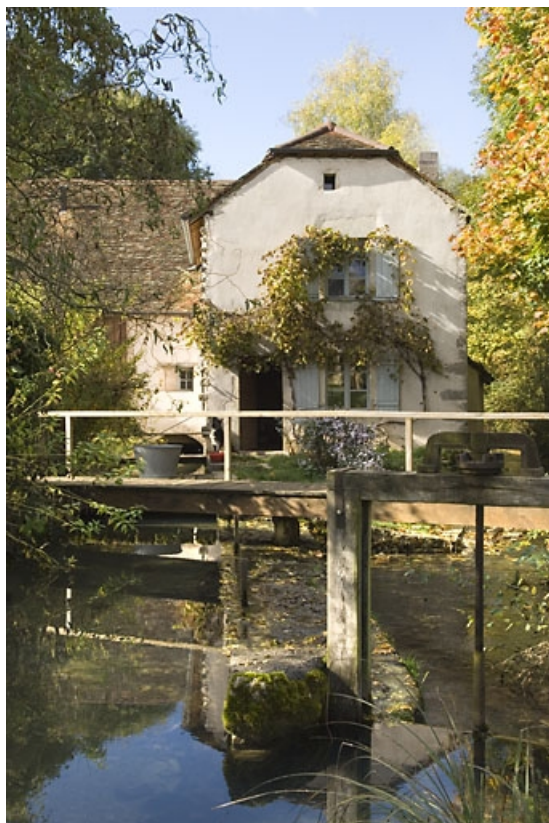
N° de l'illustration : 20087000969NUC2A

Vue d'ensemble depuis l'est, avec le bief d'amenée.

Construit en moellon de calcaire enduit, le moulin comprend un corps de bâtiment abritant les parties agricoles, l'atelier de l'huilerie et la roue hydraulique, et un corps de bâtiment en retour d'angle. Pourvu d'un étage carré et couvert d'un toit à demi-croupe, ce dernier abrite le logement. Le bief de dérivation traverse le bâtiment d'est en ouest.

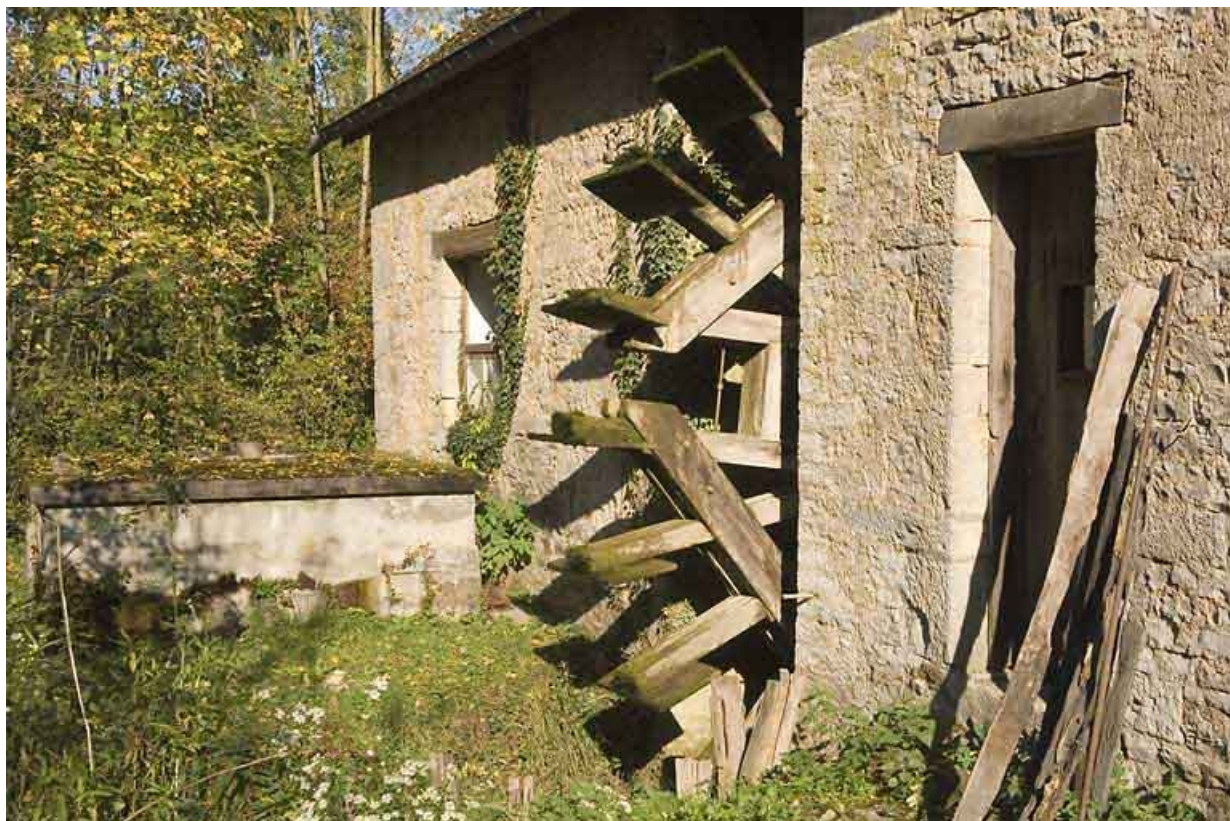
N° de l'illustration : 20087000984NUC2A

Façade postérieure. Détail de la roue.

Énergie utilisée : énergie hydraulique, produite sur place, roue hydraulique verticale

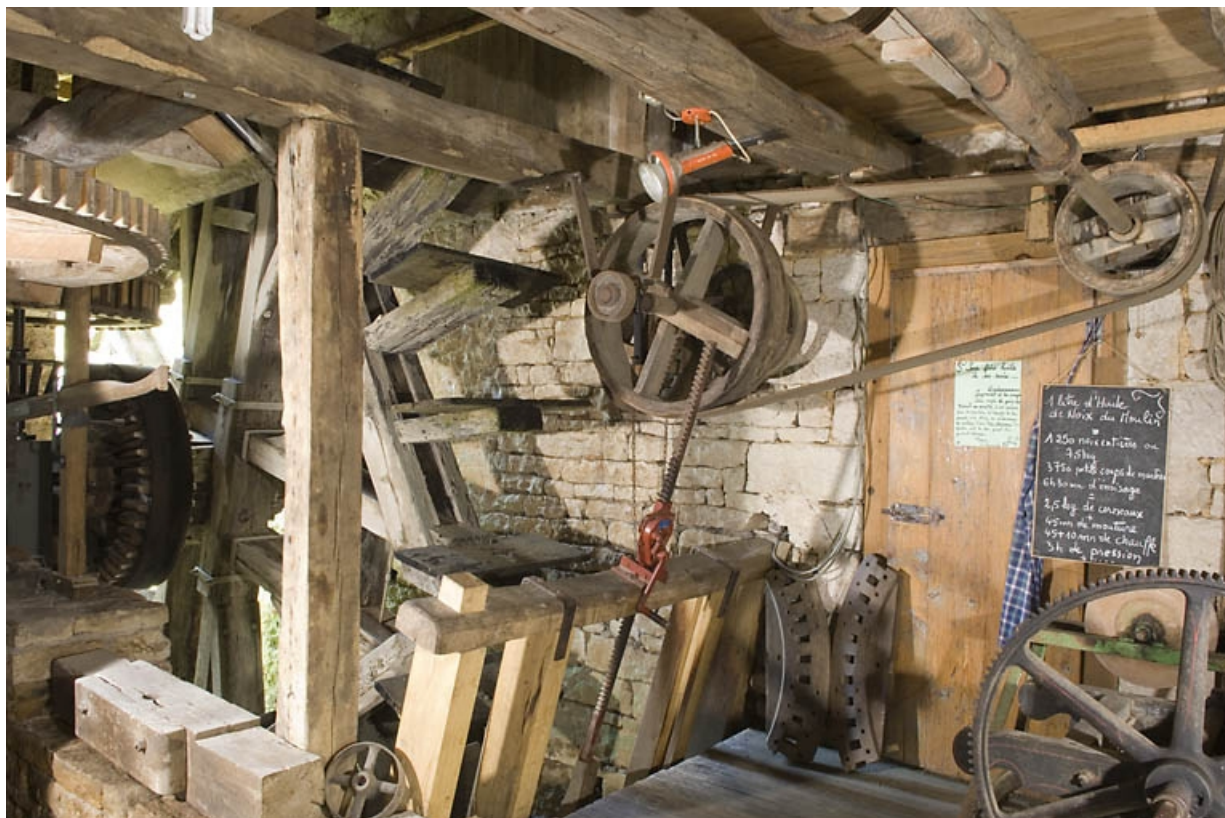
N° de l'illustration : 20087000973NUC2A

Atelier de fabrication. Roue hydraulique et transmissions.

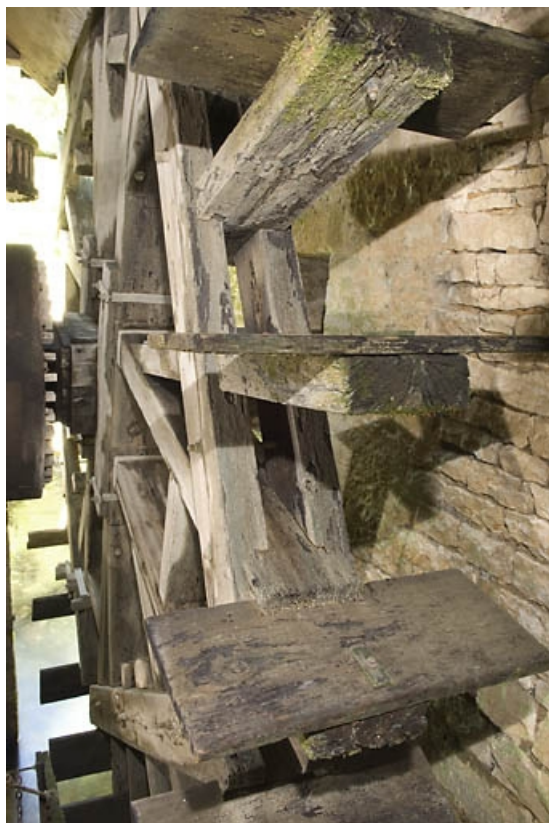
N° de l'illustration : 20087000974NUC2A

Détail de la roue hydraulique.

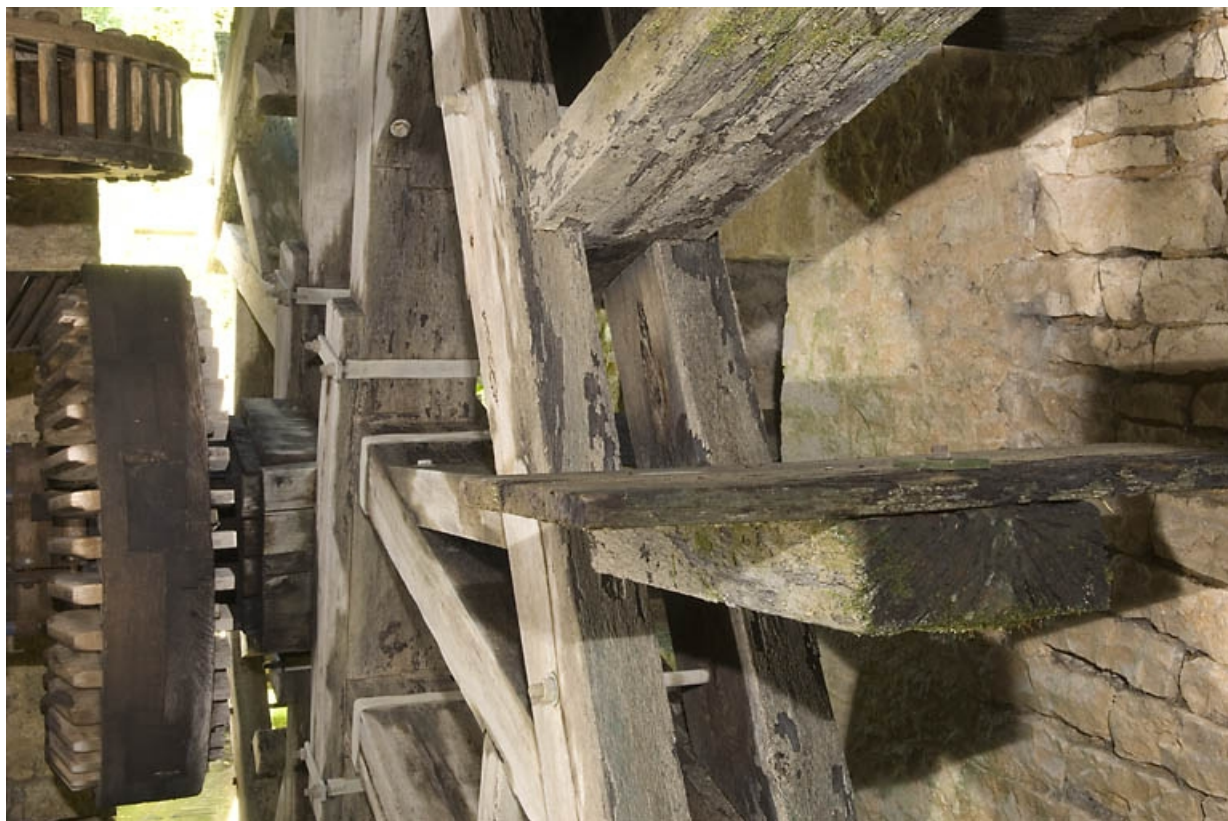
N° de l'illustration : 20087000975NUC2A

Détail des palettes de la roue.

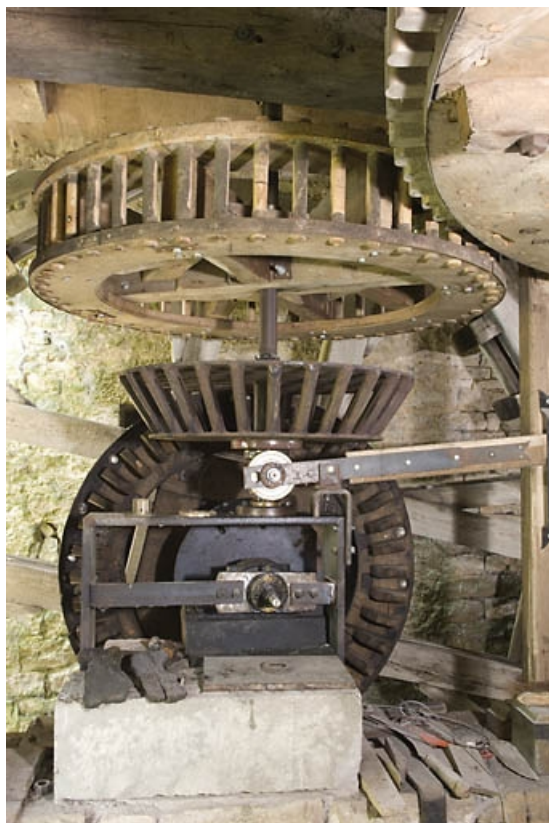
N° de l'illustration : 20087000977NUC2A

Détail des éléments de transmission (roues dentées et lanternes).

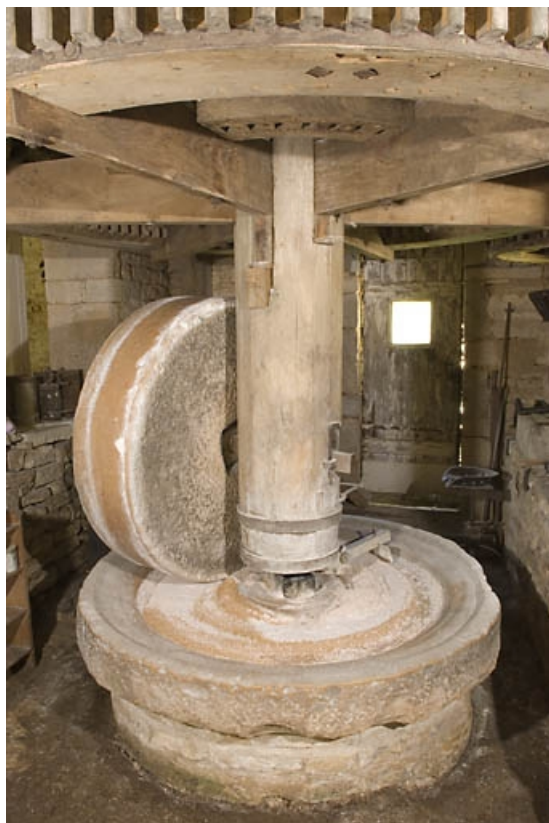
N° de l'illustration : 20087000978NUC2A

Paire de meules (ou ribe). Vue d'ensemble.

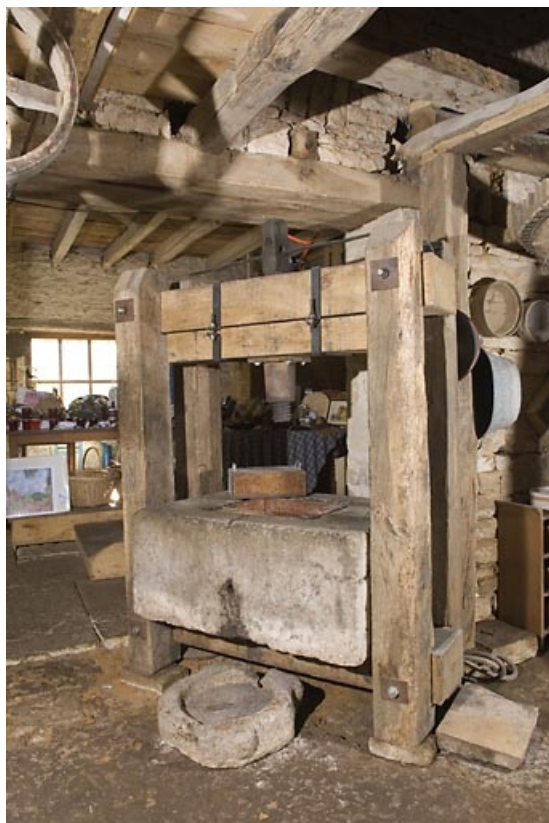
N° de l'illustration : 20087000976NUC2A

Le pressoir à huile.

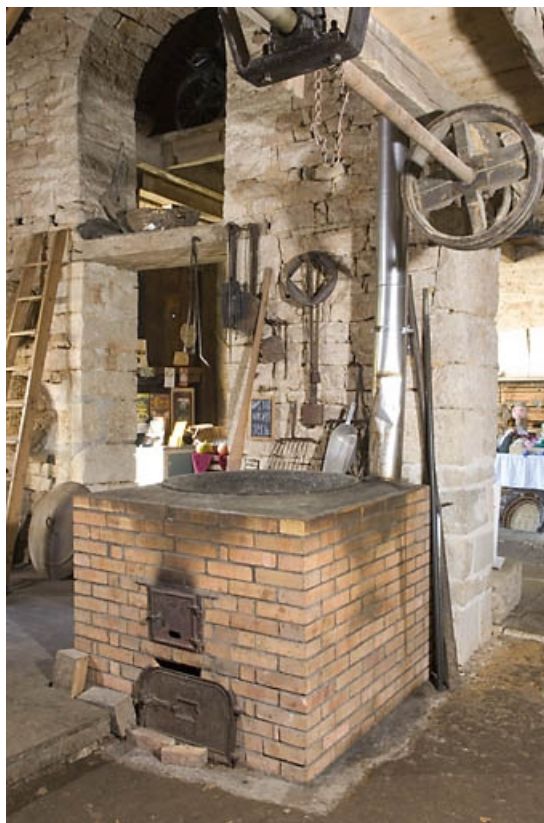
N° de l'illustration : 20087000986NUC2A

Chaudière (cuisson des matières oléagineuses).

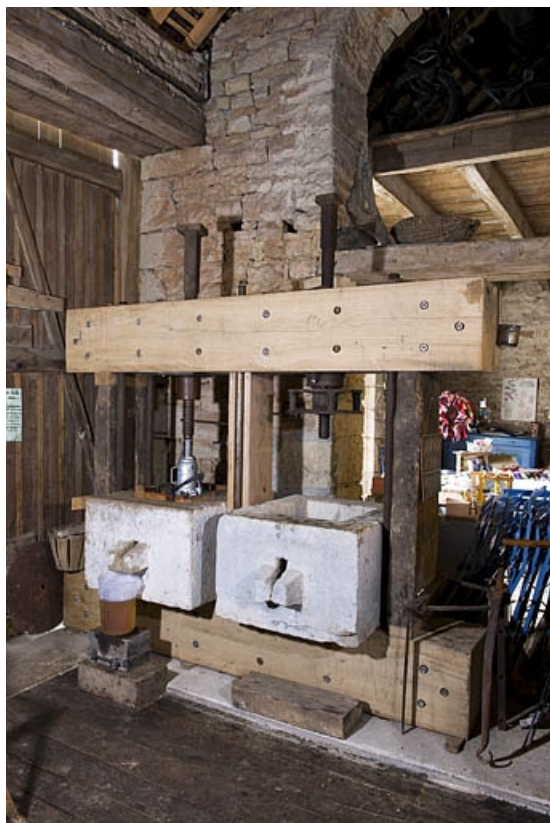
N° de l'illustration : 20107000008NUC4A

Couple de pressoirs installé début 2010.

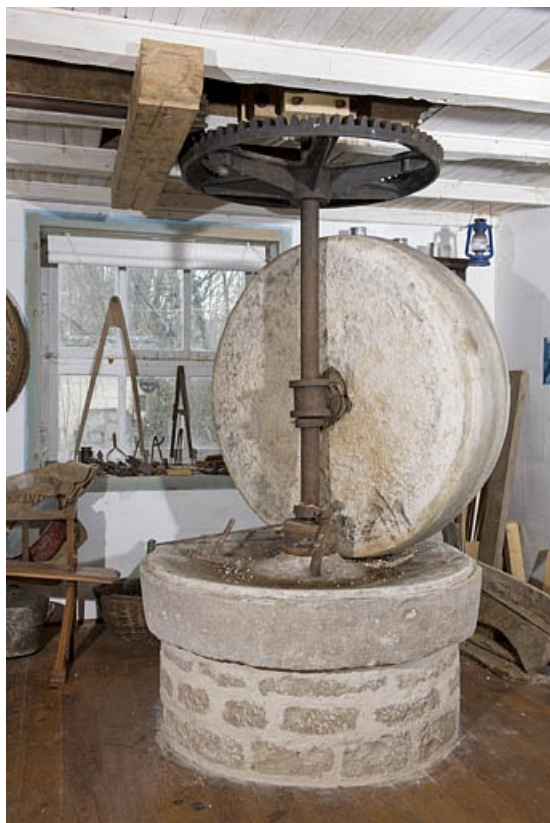
N° de l'illustration : 20107000009NUC4A

Meules de broyage installées dans le logis.
