MOULIN À HUILE, PUIS MOULIN À FARINE (BATTOIR), PUIS FERME, ACTUELLEMENT MOULIN À HUILE

Bourgogne-Franche-Comté, Haute-Saône
Fondremand
le Moulin

Dossier IA70000362 réalisé en 2008
Auteur(s) : Raphaël Favereaux

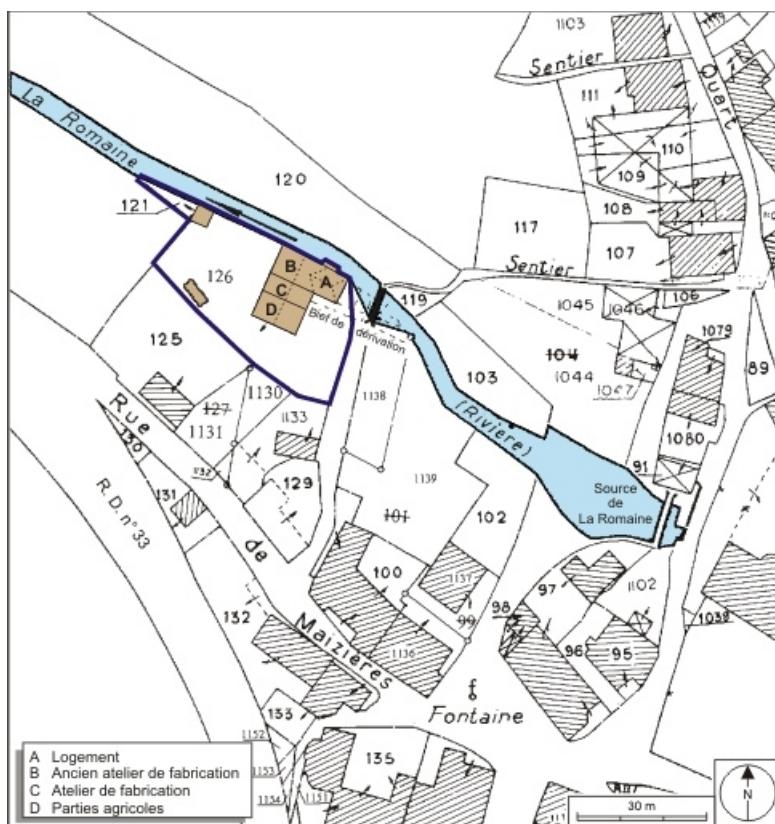
N° de l'illustration : 20087000484NUDA

Plan-masse et de situation. Extrait du plan cadastral numérisé, 2008, section C, 1:1250 agrandi à 1:1000. Source : Direction générale des Finances Publiques - Cadastre ; mise à jour : 2008.

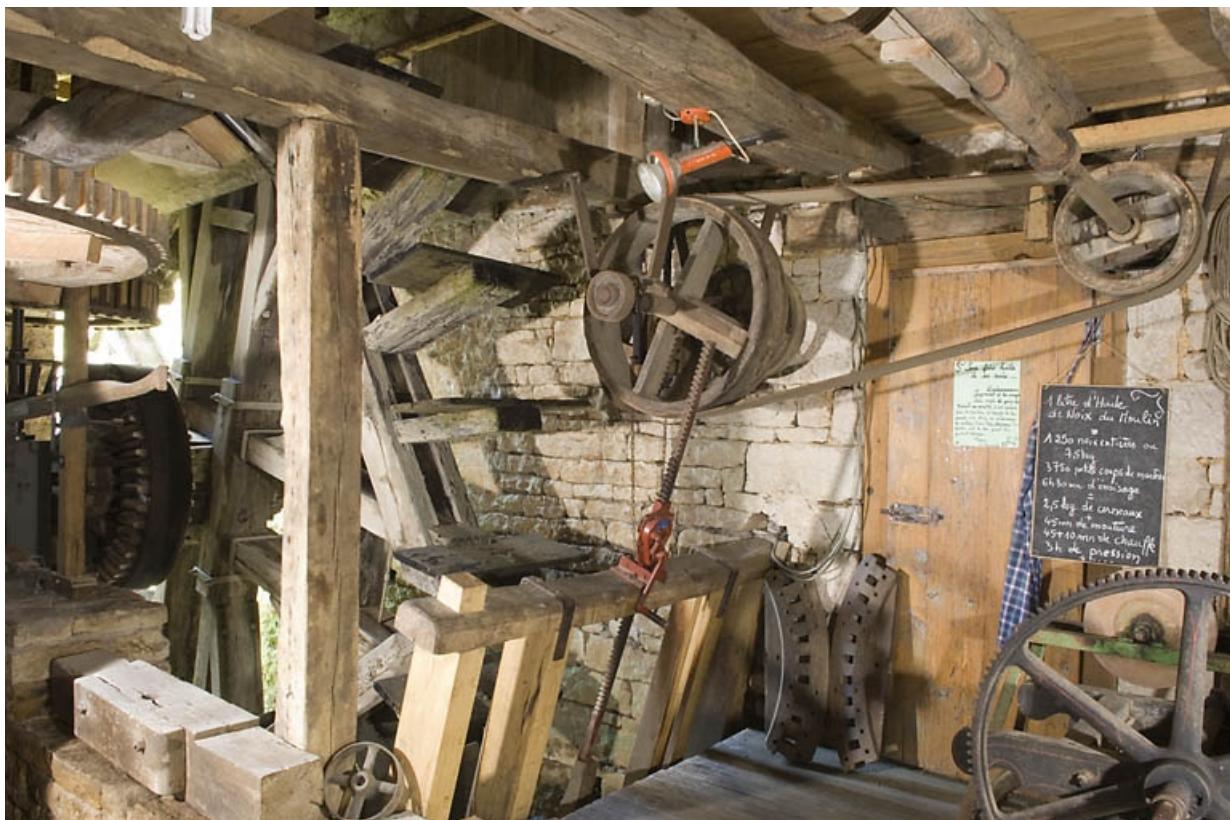
N° de l'illustration : 20087000973NUC2A

Atelier de fabrication. Roue hydraulique et transmissions.

Energie utilisée : énergie hydraulique, produite sur place, roue hydraulique verticale

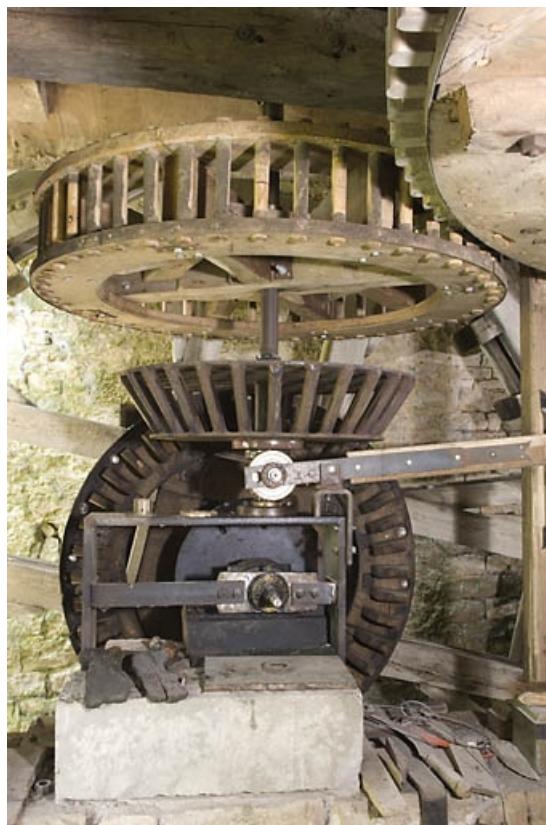
N° de l'illustration : 20087000977NUC2A

Détail des éléments de transmission (roues dentées et lanternes).

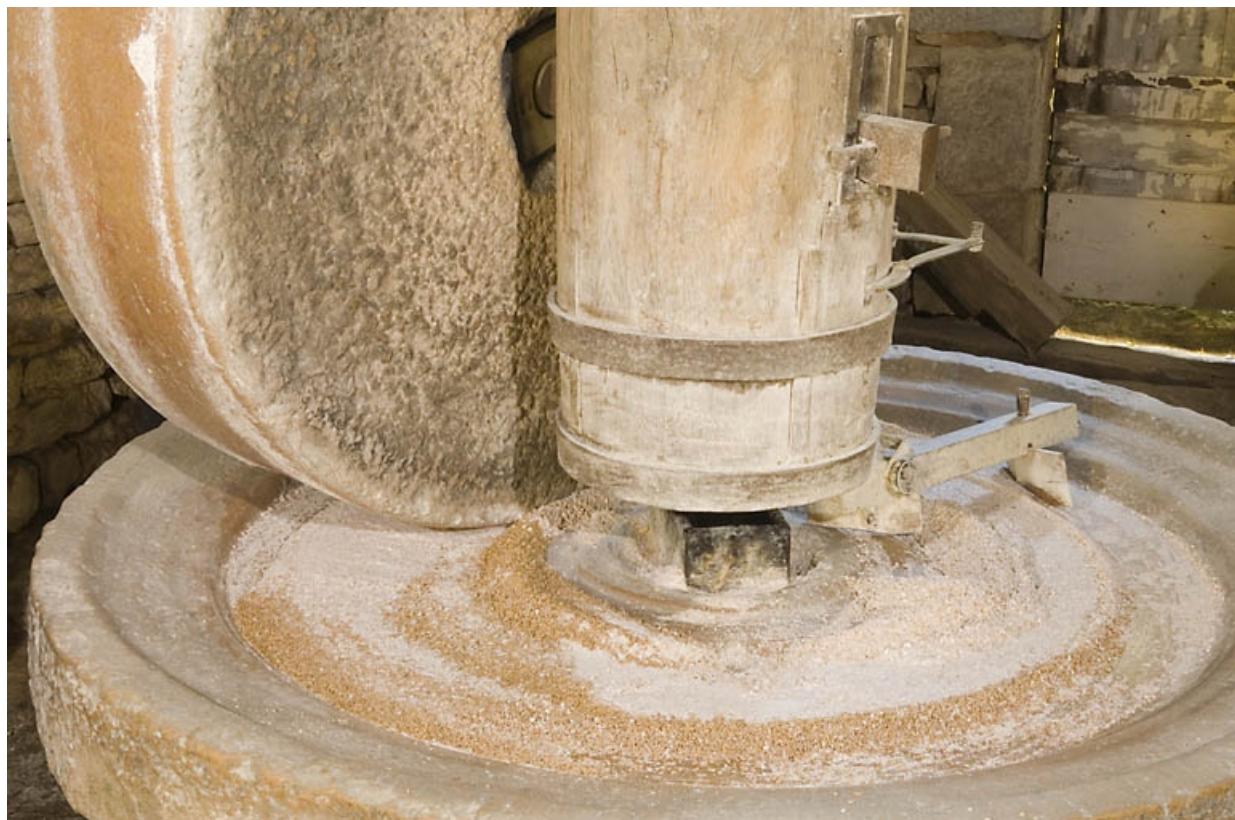
N° de l'illustration : 20087000979NUC2A

Meules. Détail (1).

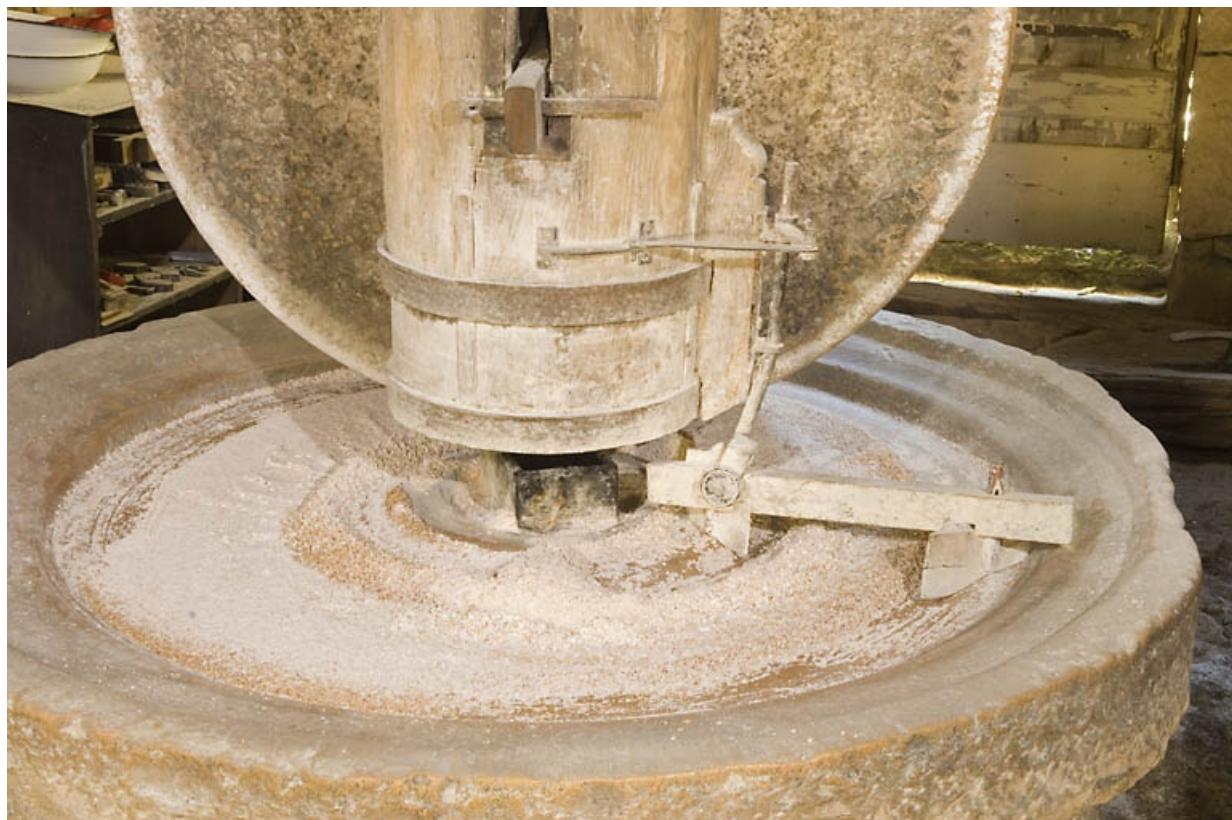
N° de l'illustration : 20087000980NUC2A

Meules. Détail (2).

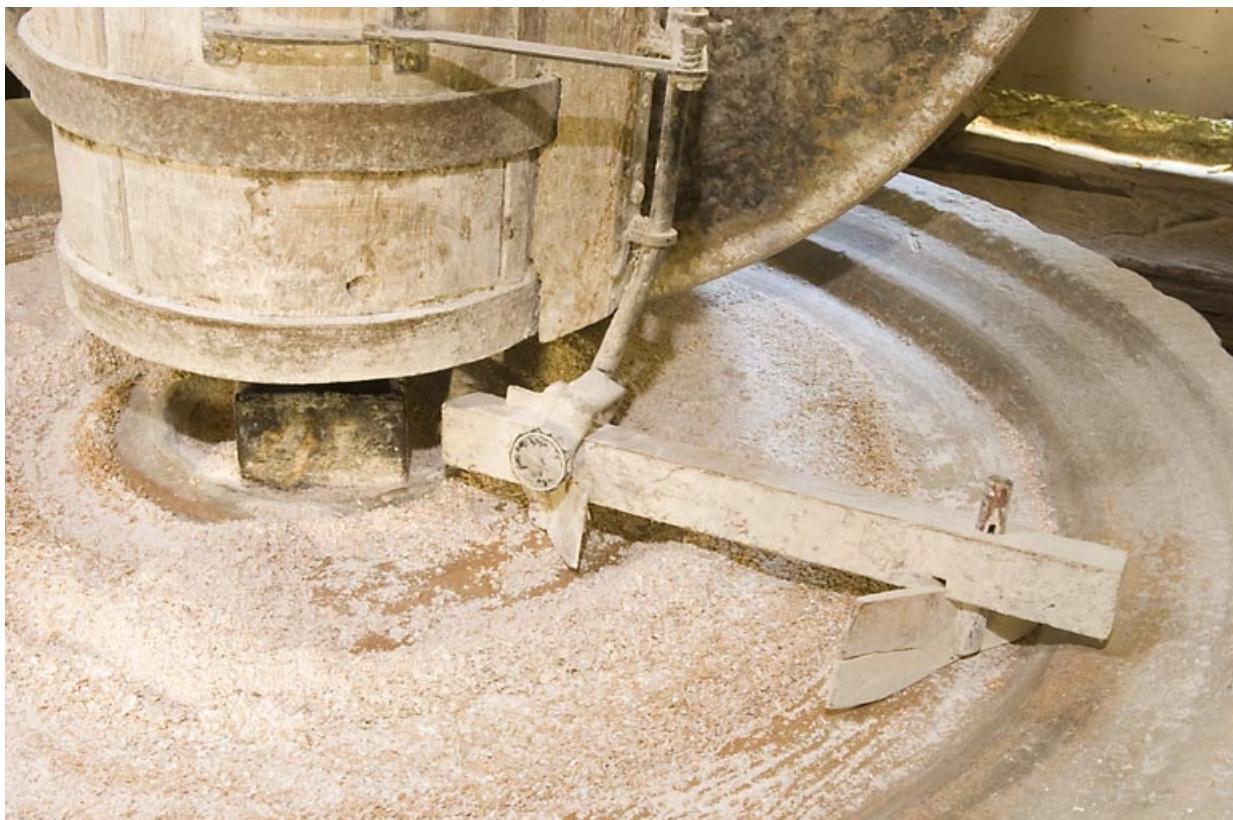
N° de l'illustration : 20087000981NUC2A

Meules. Détail (3).

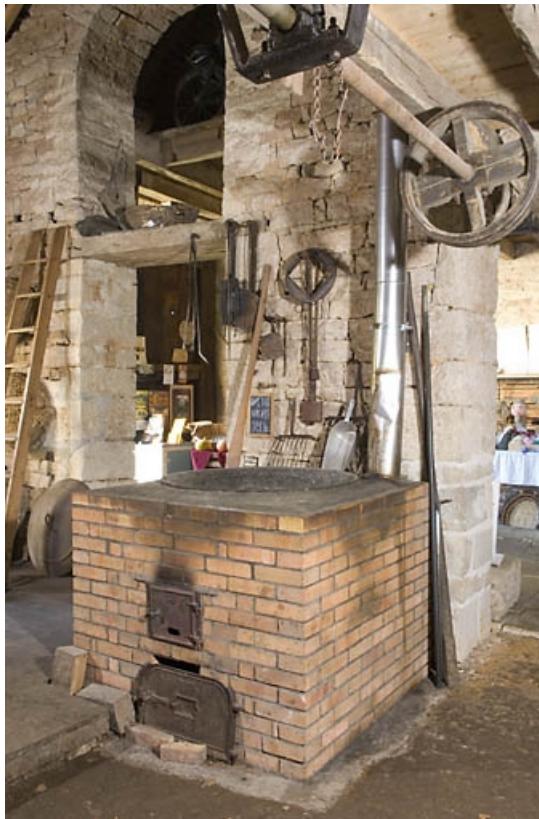
N° de l'illustration : 20087000986NUC2A

Chaudière (cuisson des matières oléagineuses).

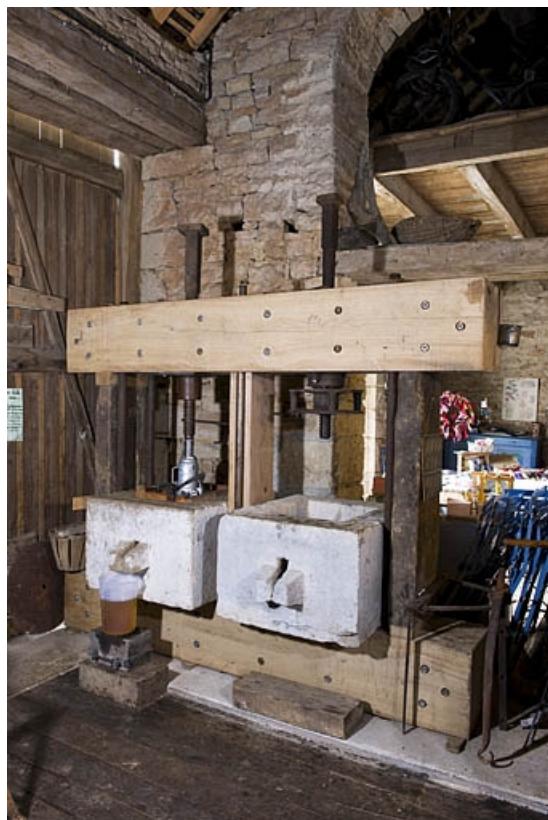
N° de l'illustration : 20107000008NUC4A

Couple de pressoirs installé début 2010.

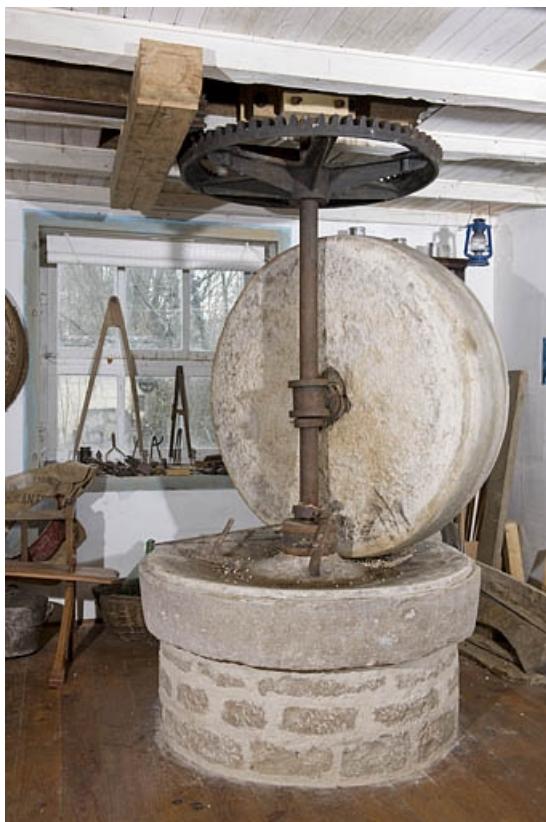
N° de l'illustration : 20107000009NUC4A

Meules de broyage installées dans le logis.
