CASERNE, PUIS CENTRE D'APPRENTISSAGE LUXEMBOURG, PUIS COLLÈGE D'ENSEIGNEMENT TECHNIQUE LUXEMBOURG, ACTUELLEMENT LYCÉE PROFESSIONNEL LUXEMBOURG.

Bourgogne-Franche-Comté, Haute-Saône
Vesoul
16 place du 11^{ème} chasseur, 11 quai Yves
Barbier

Dossier IA70000462 réalisé en 2012

Auteur(s) : Philippe Mairot

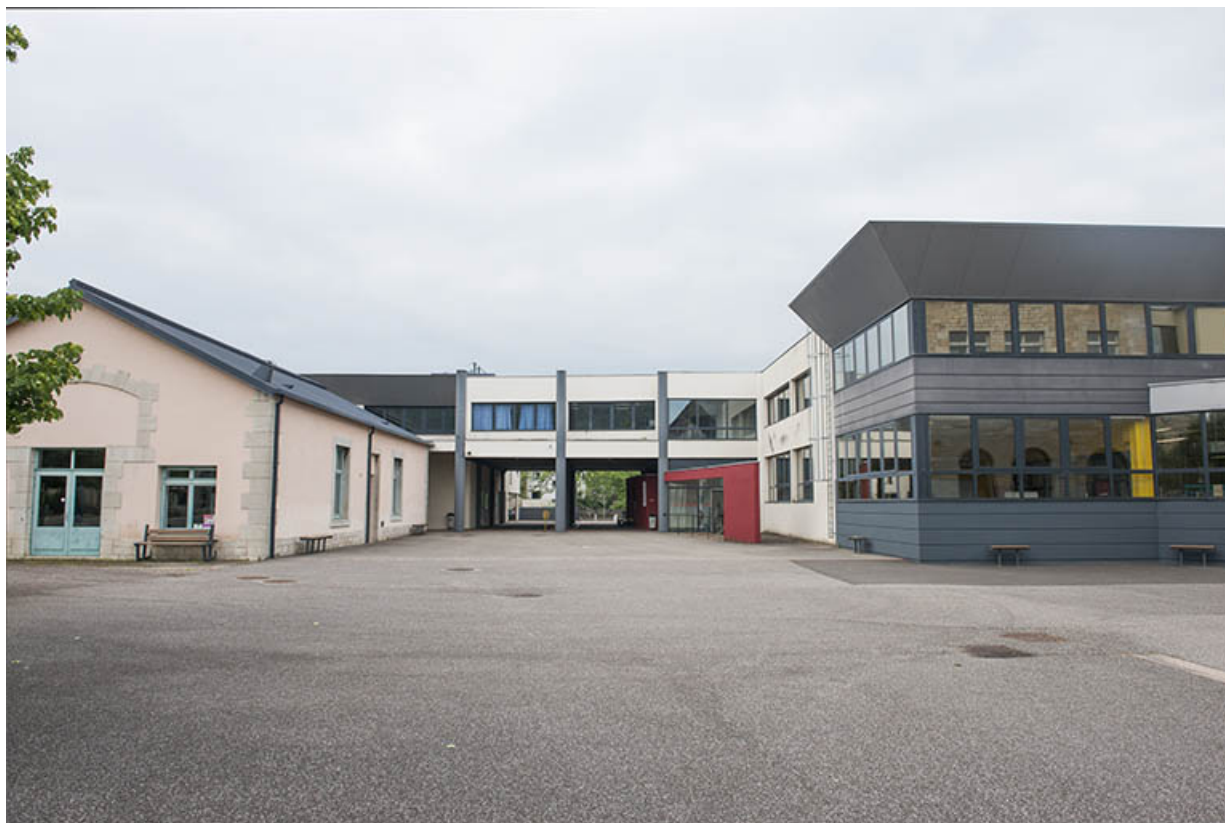
N° de l'illustration : 20137000582NUC4A

Façade postérieure de l'entrée, ateliers.

l'enseignement de structures métalliques. (en rez-de-chaussée, largement vitré, béton enduit, toiture en terrasse couverte en bitume finition ardoisée) En saillie perpendiculaire à cet alignement sur rue, un volume (béton enduit blanc, deux étages carrés et un étage de terrasse en partie couverte par un toit plat suspendu par des câbles, pans coupés, fenêtres de tailles variables disposées de manière régulière, surplomb reposant sur un pilotis) abrite le logement d'un agent. La partie ouest est en rez-de-chaussée sur la rue, a un étage carré sur la cour, est en béton gris sombre rythmé de lignes horizontales et de fenêtres continues. Un large bandeau débordant, en chanfrein (essentage de matériau synthétique gris sombre) surligne les parties sommitales de l'atelier, au rez-de-chaussée sur rue et à l'étage sur cour. Le centre de sa façade nord, présente une partie convexe sur la cour. L'étage est desservi par un escalier droit, extérieur, en charpente métallique sur le coté ouest.
