CASERNE, PUIS CENTRE D'APPRENTISSAGE LUXEMBOURG, PUIS COLLÈGE D'ENSEIGNEMENT TECHNIQUE LUXEMBOURG, ACTUELLEMENT LYCÉE PROFESSIONNEL LUXEMBOURG.

Vesoul

Dossier IA70000462 réalisé en 2012

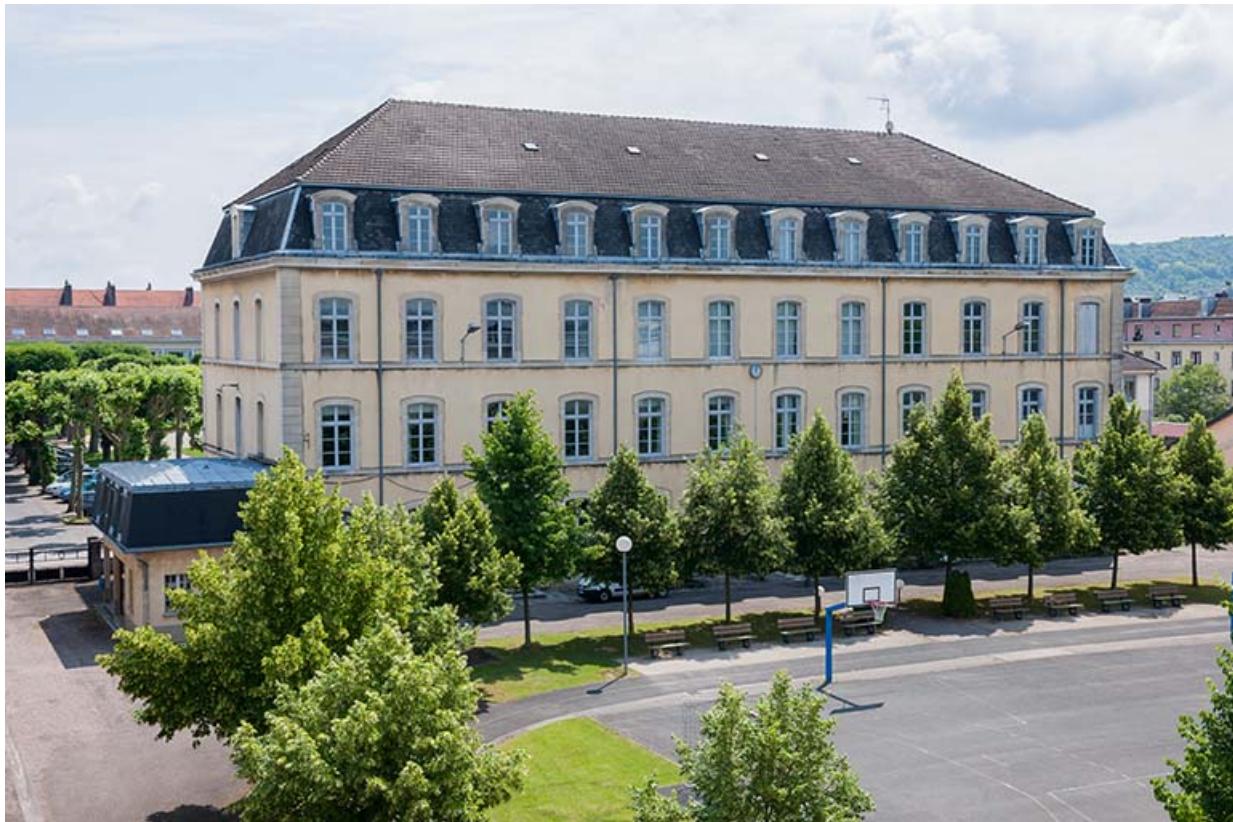
N° de l'illustration : 20137000619NUC4A

Façade ouest sur cour de l'administration-internat.

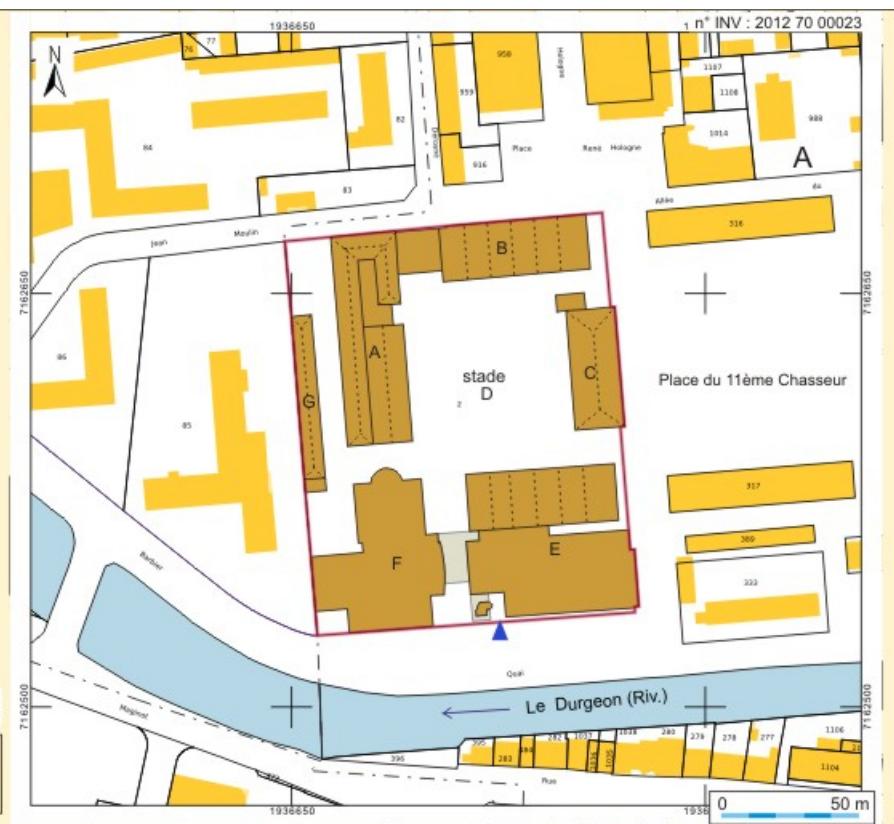
N° de l'illustration : 20127000023NUDA

- A Externat, amphithéâtre
- B Cantine
- C Administration, internat
- D Stade, piste d'athlétisme
- E Atelier plasturgie, structure métalliques, logement
- F Atelier froid, climatisation, domotique, maintenance, alarme, sécurité
- G Atelier des agents

**Plan-masse et de situation. Extrait du plan cadastral numérisé, section A, échelle 1:1500.**

Le terrain plat qu'occupe le lycée jouxte à l'est la place du 11ème chasseur, au nord la place René Hologne et longe au sud le quai Barbier sur lequel donne son entrée principale. Quatre de ses cinq bâtiments sont disposés sur le pourtour de la parcelle, de forme rectangulaire, autour d'une cour bitumée qu'occupe un stade et son anneau d'athlétisme, ainsi que des arbres et des bancs. En dépit des constructions modernes qui sont venues la compléter, la forme de la caserne initiale-dont elle a d'ailleurs gardé le nom- se donne encore clairement à voir, aussi bien dans la trame urbaine qu'à l'intérieur. Au sud, de part et d'autre de l'entrée qui les unit, se trouvent deux ateliers, couverts en terrasse, reliés entre eux par une galerie à l'étage, vitrée et parée d'essentage de matériau synthétique, qui couvre un passage traversant avec ses pilotis, à usage de préau, donnant accès à la cour. Les ateliers de plasturgie sous sheds, (couvert en tôle nervurée, sans vitrage, avec une noue, ascenseur) au sud-est de la cour, viennent s'appuyer perpendiculairement à la façade de l'atelier qui flanque à l'est la même entrée, et accueille

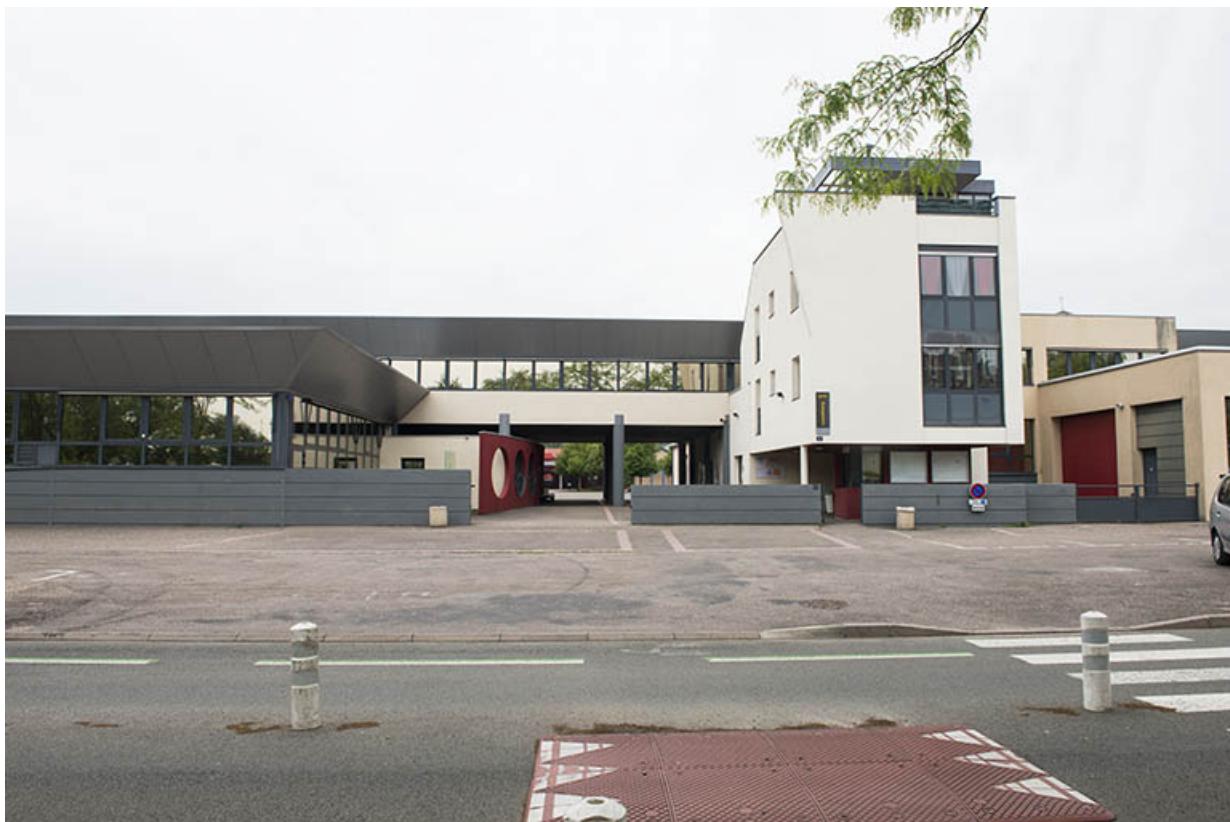
N° de l'illustration : 20137000564NUC4A

Façade sud, entrée sur le quai Barbier.

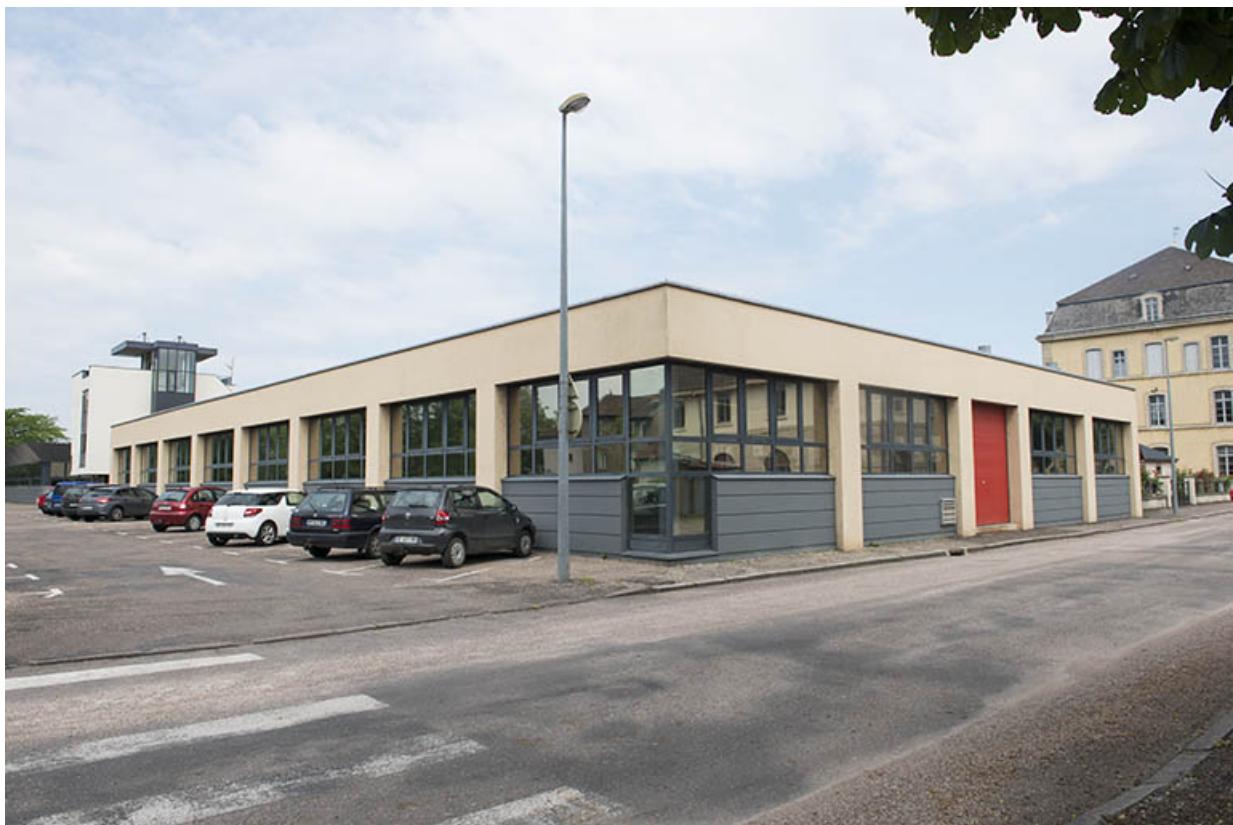
N° de l'illustration : 20137000585NUC4A

Angle sud-est sur rue des ateliers de structure métallique.

l'enseignement de structures métalliques. (en rez-de-chaussée, largement vitré, béton enduit, toiture en terrasse couverte en bitume finition ardoisée) En saillie perpendiculaire à cet alignement sur rue, un volume (béton enduit blanc, deux étages carrés et un étage de terrasse en partie couverte par un toit plat suspendu par des câbles, pans coupés, fenêtres de tailles variables disposées de manière régulière, surplomb reposant sur un pilotis) abrite le logement d'un agent. La partie ouest est en rez-de-chaussée sur la rue, a un étage carré sur la cour, est en béton gris sombre rythmé de lignes horizontales et de fenêtres continues. Un large bandeau débordant, en chanfrein (essentage de matériau synthétique gris sombre) surligne les parties sommitales de l'atelier, au rez-de-chaussée sur rue et à l'étage sur cour. Le centre de sa façade nord, présente une partie convexe sur la cour. L'étage est desservi par un escalier droit, extérieur, en charpente métallique sur le côté ouest.

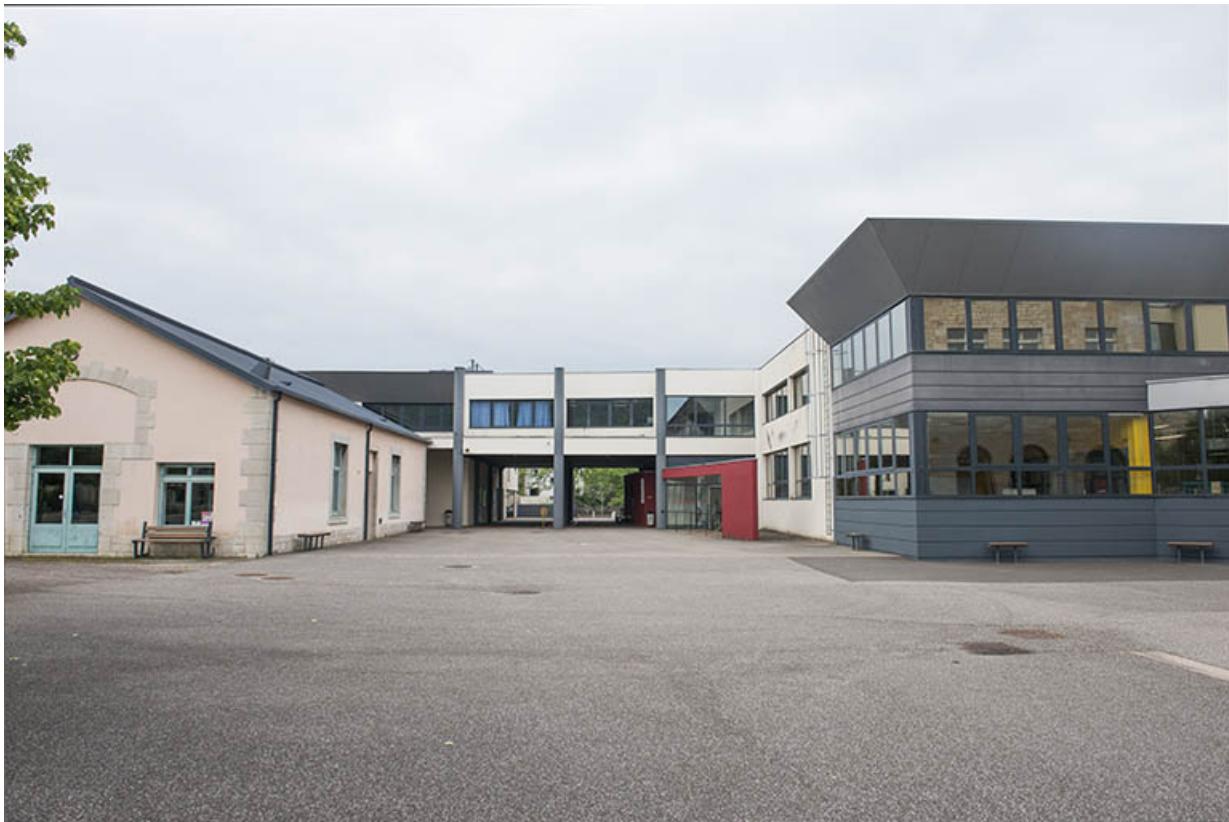
N° de l'illustration : 20137000582NUC4A

Façade postérieure de l'entrée, ateliers.

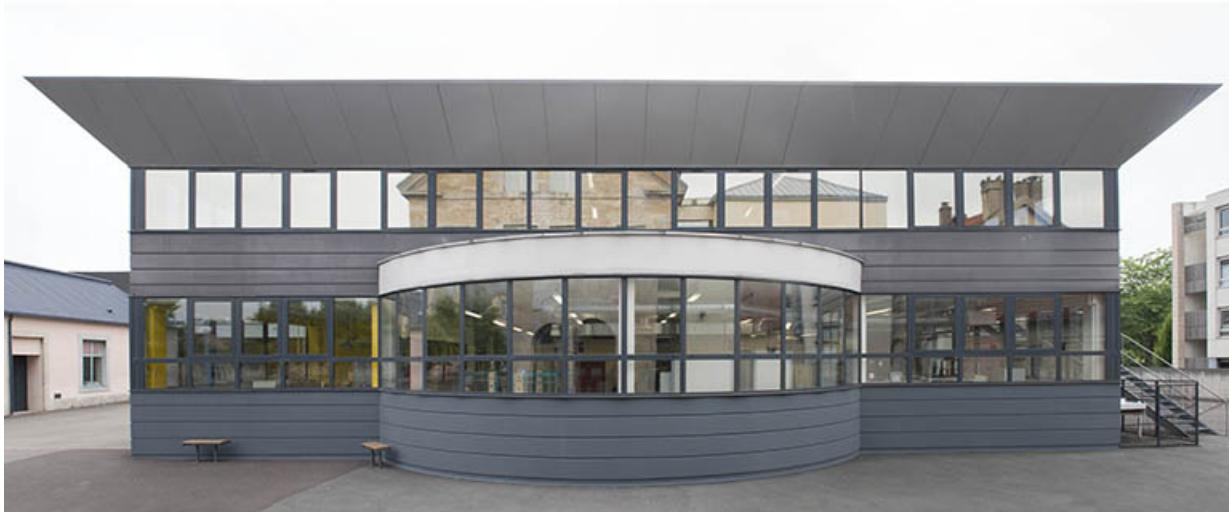
N° de l'illustration : 20137000587NUC4A

Façade sur cour de l'atelier froid et climatisation domotique.

Electrotechnique et domotique sont au 1er étage, froid et climatisation au rez-de-chaussée de la partie sur cour ; maintenance, alarmes et sécurité occupent respectivement le rez-de-chaussée et l'étage. Un bâtiment de l'ancienne caserne, d'un étage carré, orienté nord-sud sur la limite ouest de la parcelle, construit en pierre de taille et moellons de calcaire, toit à longs pans couvert en tuiles mécaniques, pignon couvert, avec ses chaînes d'angles en pierre de taille, ses cinq baies en plein cintre en rez-de-chaussée, abrite les ateliers des agents d'entretien. De part et d'autre, deux bâtiments en brique, enduits, sont en rez-de-chaussée, avec un toit à longs pans, à croupe couvert en tuiles mécaniques, à usage de remises. Parallèlement, à l'est, un ensemble continu de bâtiments en L, combinant et reliant en un tout les traces de l'ancien usage militaire et les constructions nouvelles, abrite l'externat et, perpendiculairement, la cantine. Celui-là (élévation ordonnancée, moellons de calcaire et pierres de taille, pignon couvert) compte un étage carré et un comble à surcroît. Le rez-de-chaussée est percé de 9 baies en plein cintre côté cour, 4 baies en plein cintre sur les pignons. Les longs pans du toit sont surélevés pour loger, sur la plus grande part de sa longueur, une rangée de lucarnes d'attique. Lui est accolé à l'ouest un long édifice parallélépipédique en béton enduit, moins haut, (1 étage carré) couvert d'un toit à longs pans à croupe en tôle nervurée. Dans la partie nord et récente, (en béton, 1 et 2 étages carrés, couverte en terrasse et tôle nervurée, noue, ascenseur) qui abrite l'amphithéâtre de cent places, (en gradins, avec son escalier droit de secours hors-œuvre en charpente métallique) la salle de gymnastique, le préau, le centre de documentation et d'information occupe trois niveaux. L'entrée, en retrait sur l'alignement de la façade est vitrée sur la hauteur des deux étages, distribués par un escalier en béton, suspendu. Longeant la limite septentrionale de la parcelle, la cantine, située dans l'ancienne écurie dont on peut voir les crèches, en rez-de-chaussée, est couverte en sheds de tôle nervurée (sans verrière). L'ancien bâtiment de caserne abritant l'administration (en rez-de-chaussée), un logement et l'internat, occupe le bord oriental de la parcelle et son imposante façade postérieure donne sur la place du 11ème chasseurs, à l'ordonnancement militaire de laquelle elle contribue. (rez-de-chaussée surélevé, 2 étages carrés, un étage de comble, escalier tournant à retours avec jour, toit brisé, à longs pans et à croupe, couvert en tuiles mécaniques (sur les longs pans) et en ardoises (sur les brisis). Adossé à son angle nord-ouest, un pavillon en rez-de-chaussée a été ajouté, couvert en terrasse, dont le brisis couvert en ardoise rappelle celui de la caserne.

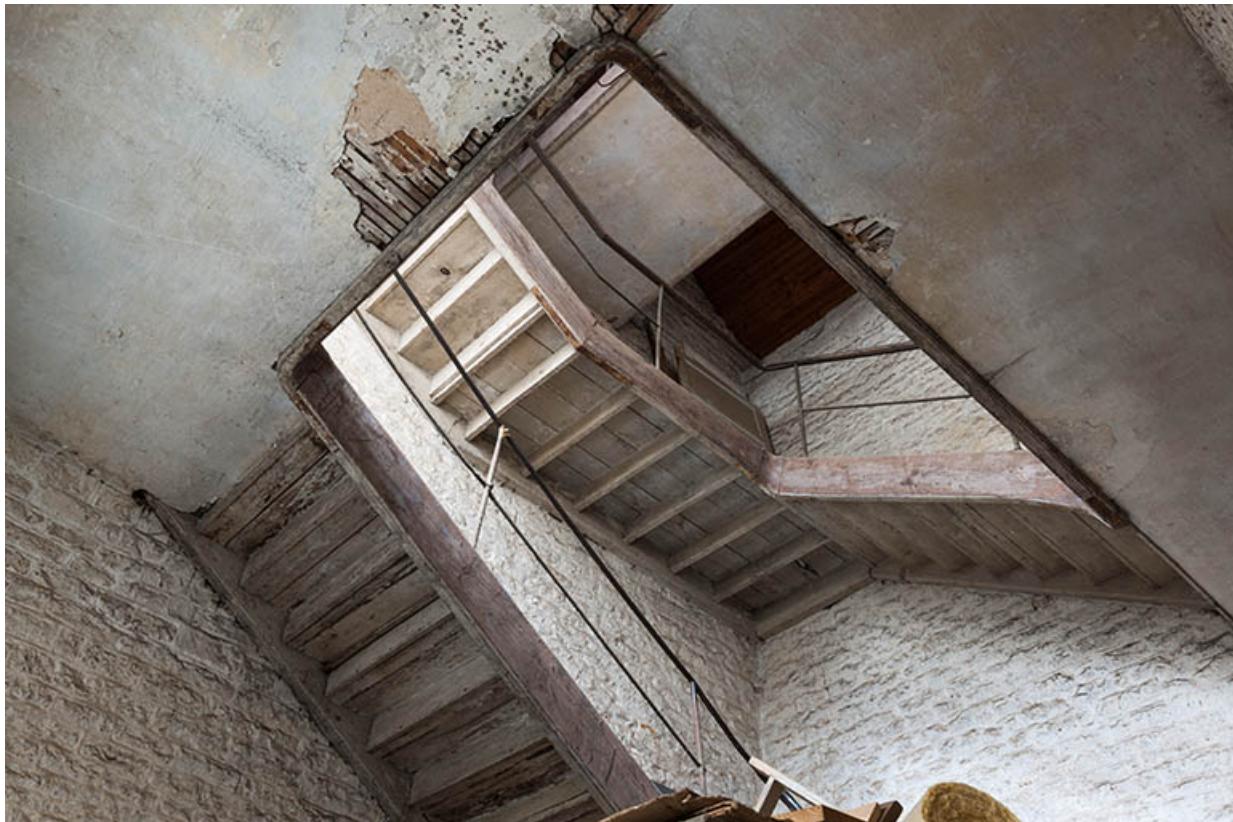
N° de l'illustration : 20137000610NUC4A

Escalier dans l'atelier des agents.

Escaliers : escalier de distribution extérieur, escalier droit, en charpente métallique; escalier dans-œuvre, escalier tournant à retours avec jour, suspendu en charpente

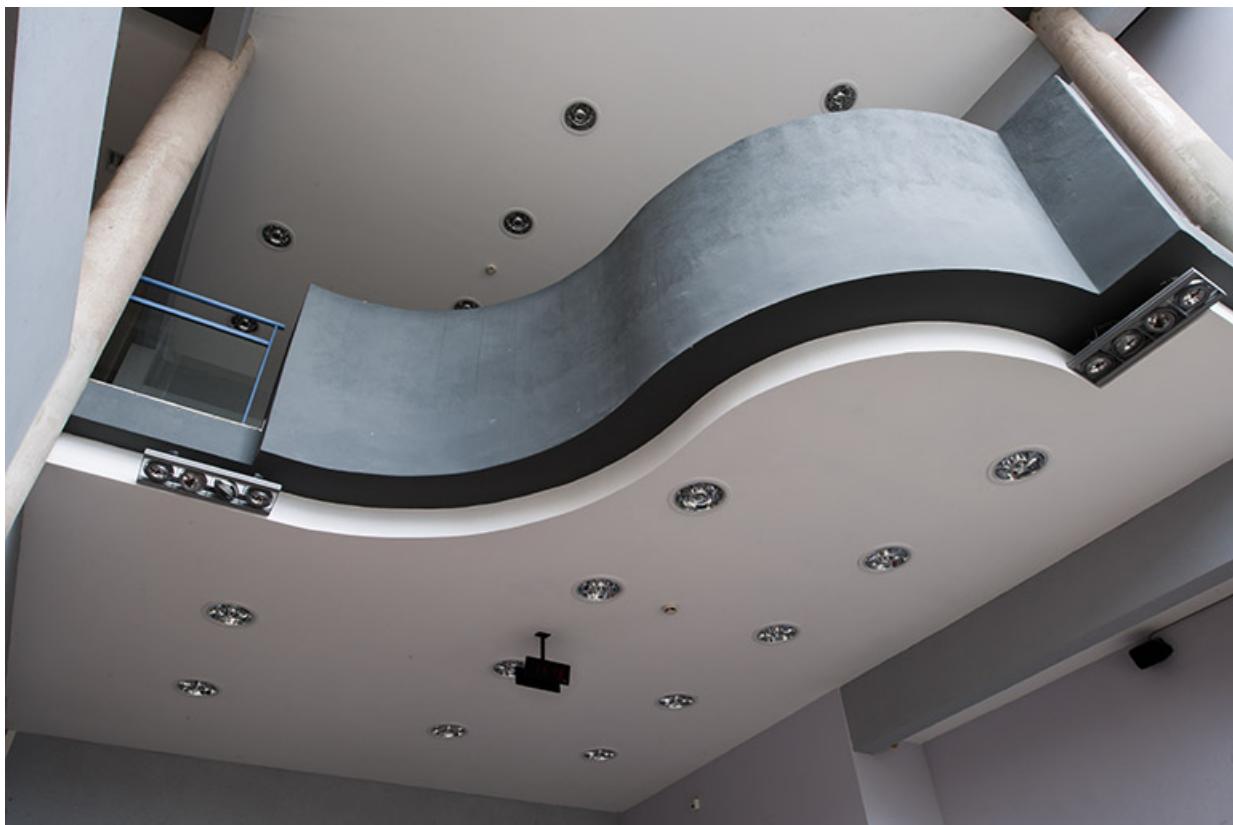
N° de l'illustration : 20137000609NUC4A

Vue intérieure de l'escalier de l'externat.

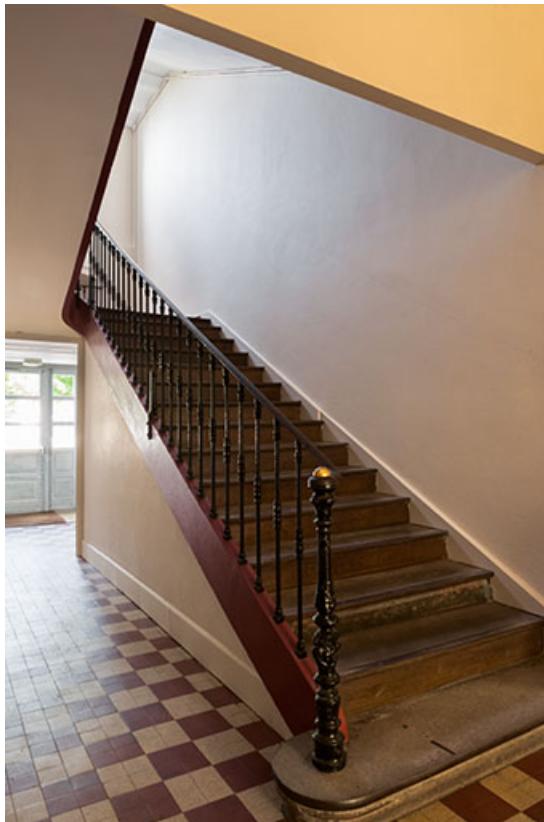
N° de l'illustration : 20137000611NUC4A

Escalier de l'administration-internat.
