## CASERNE, PUIS CENTRE D'APPRENTISSAGE LUXEMBOURG, PUIS COLLÈGE D'ENSEIGNEMENT TECHNIQUE LUXEMBOURG, ACTUELLEMENT LYCÉE PROFESSIONNEL LUXEMBOURG.

Bourgogne-Franche-Comté, Haute-Saône  
Vesoul  
16 place du 11 ème chasseur, 11 quai Yves  
Barbier

Dossier IA70000462 réalisé en 2012

Auteur(s) : Philippe Mairot

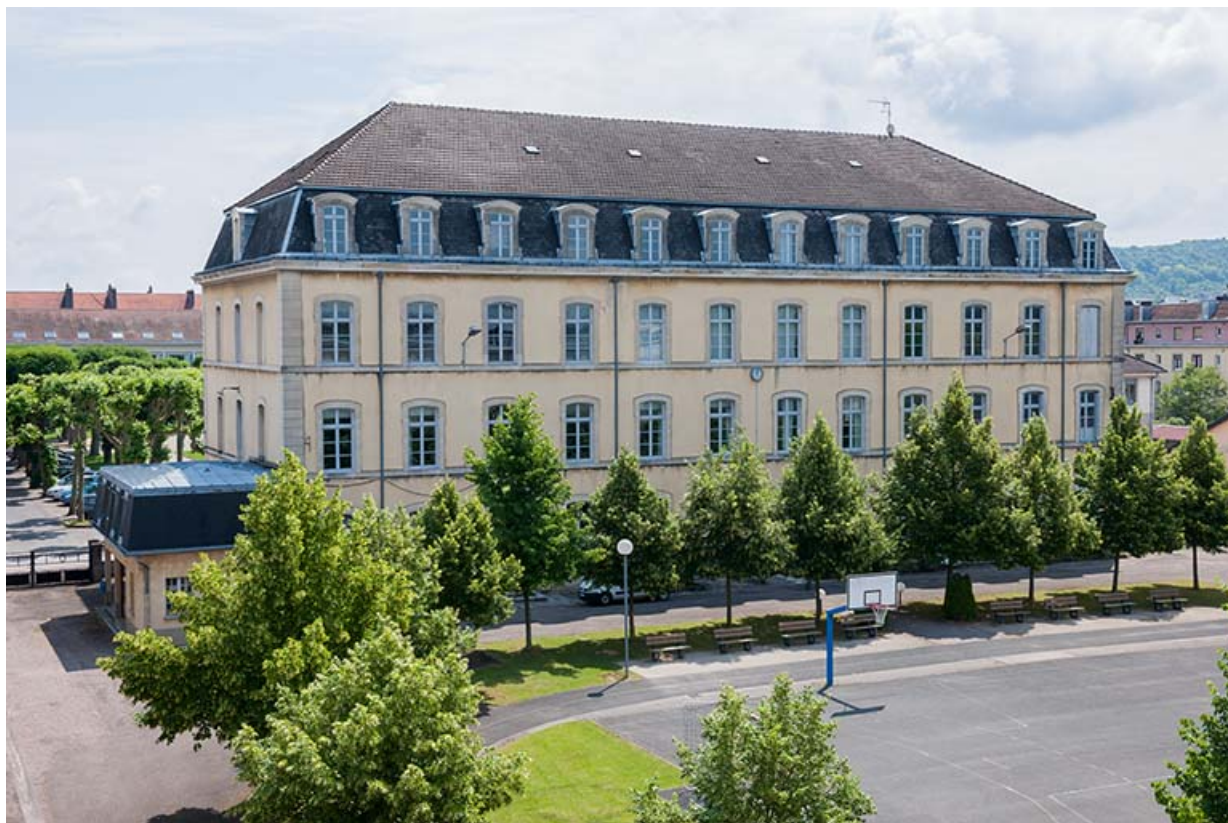
**Façade ouest sur cour de l'administration-internat.**

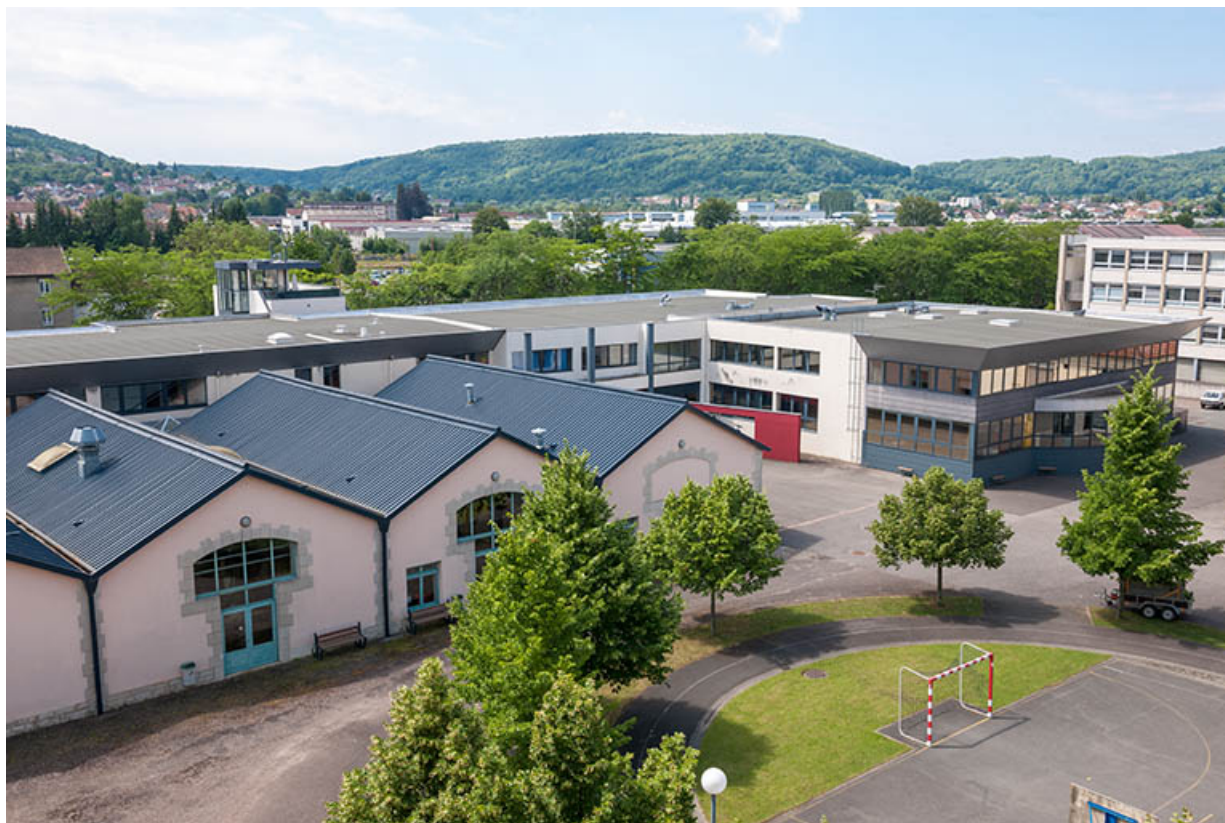
**Sud-ouest de la cour et façades nord intérieure des ateliers.**

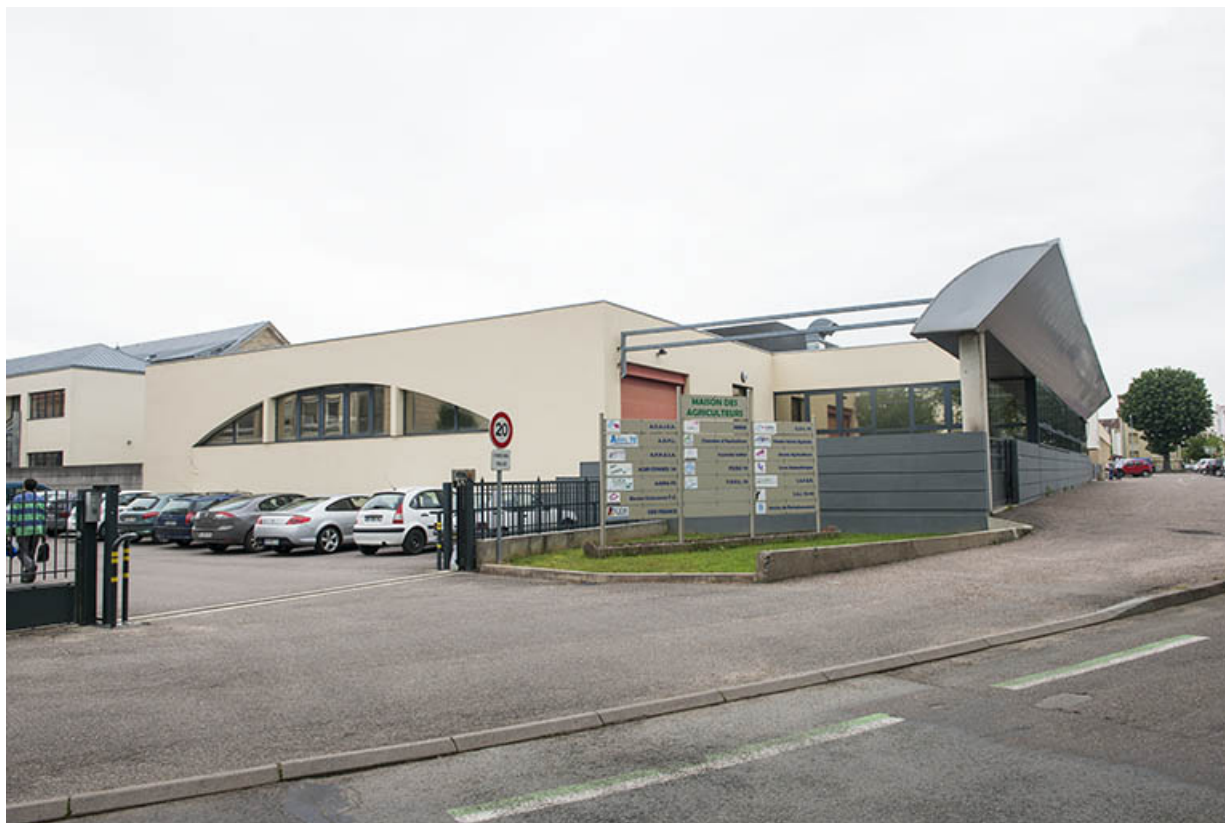
**Angle sud-ouest, façade d'entrée sur le quai Barbier.**

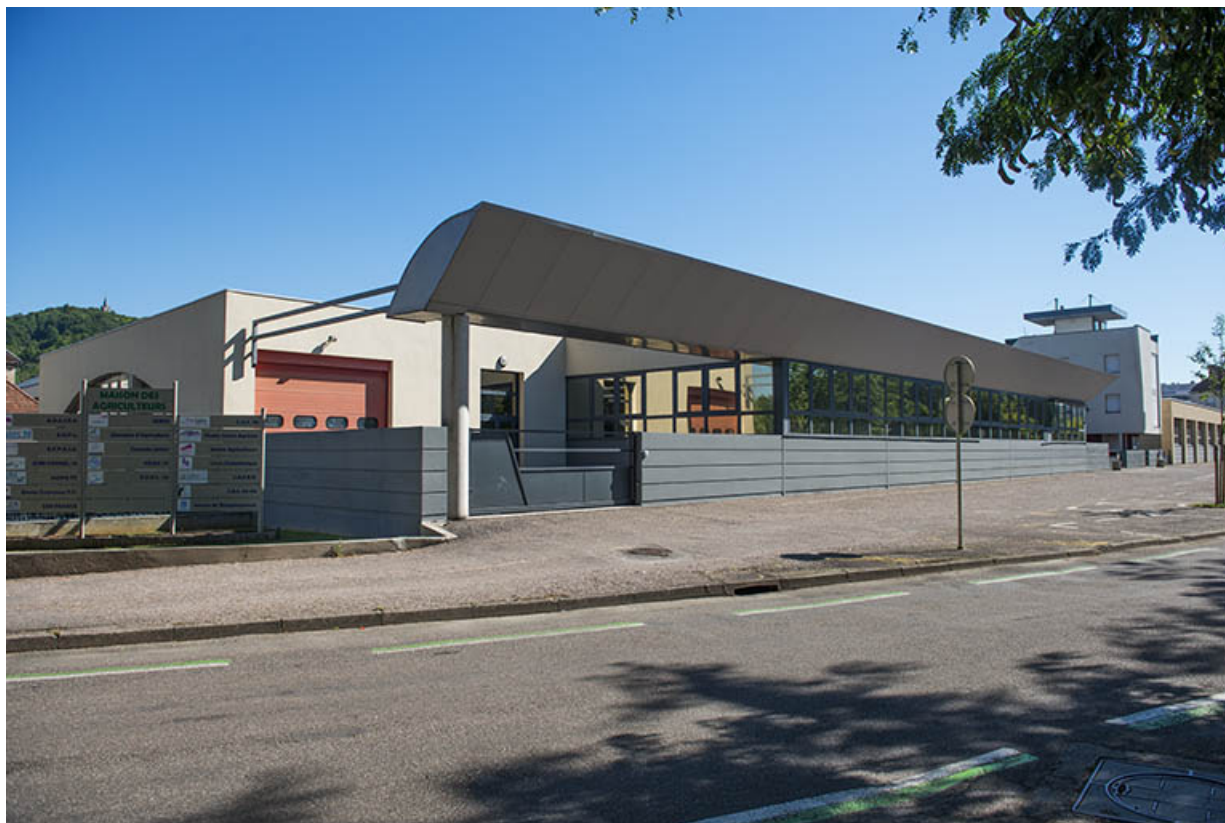
**Angle sud-ouest, façade d'entrée sur le quai Barbier.**

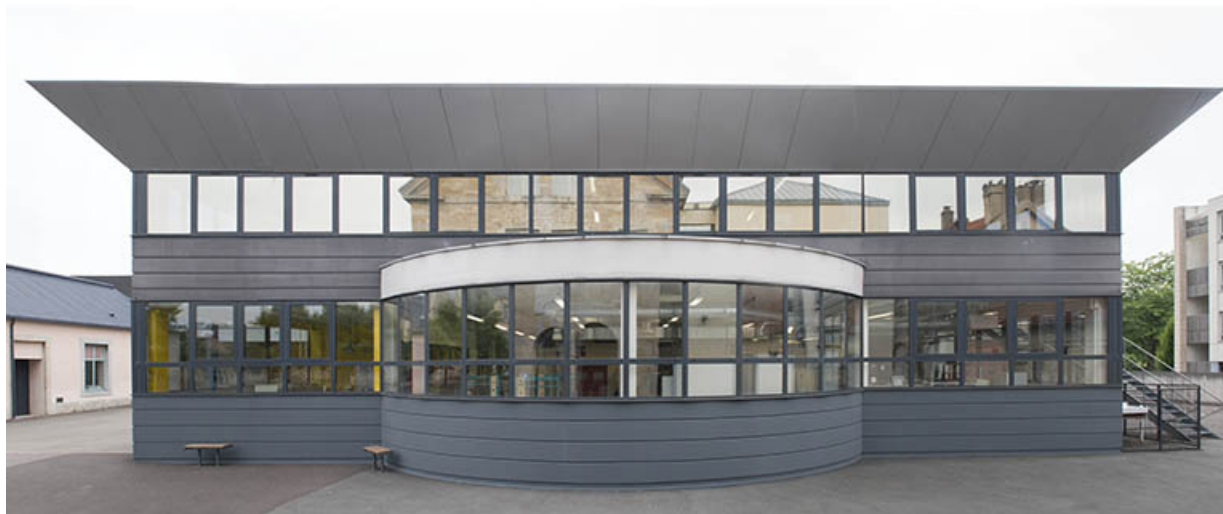
**Façade sur cour de l'atelier froid et climatisation domotique.**

Electrotechnique et domotique sont au 1er étage, froid et climatisation au rez-de-chaussée de la partie sur cour ; maintenance, alarmes et sécurité occupent respectivement le rez-de-chaussée et l'étage. Un bâtiment de l'ancienne caserne, d'un étage carré, orienté nord-sud sur la limite ouest de la parcelle, construit en pierre de taille et moellons de calcaire, toit à longs pans couvert en tuiles mécaniques, pignon couvert, avec ses chaines d'angles en pierre de taille, ses cinq baies en plein cintre en rez-de-chaussée, abrite les ateliers des agents d'entretien. De part et d'autre, deux bâtiments en brique, enduits, sont en rez-de-chaussée, avec un toit à longs pans, à croupe couvert en tuiles mécaniques, à usage de remises. Parallèlement, à l'est, un ensemble continu de bâtiments en L, combinant et reliant en un tout les traces de l'ancien usage militaire et les constructions nouvelles, abrite l'externat et, perpendiculairement, la cantine. Celui-là (élévation ordonnancée, moellons de calcaire et pierres de taille, pignon couvert) compte un étage carré et un comble à surcroît. Le rez-de-chaussée est percé de 9 baies en plein cintre côté cour, 4 baies en plein cintre sur les pignons. Les longs pans du toit sont surélevés pour loger, sur la plus grande part de sa longueur, une rangée de lucarnes d'attique. Lui est accolé à l'ouest un long édifice parallélépipédique en béton enduit, moins haut, (1 étage carré) couvert d'un toit à longs pans à croupe en tôle nervurée. Dans la partie nord et récente, (en béton, 1 et 2 étages carrés, couverte en terrasse et tôle nervurée, noue, ascenseur) qui abrite l'amphithéâtre de cent places, (en gradins, avec son escalier droit de secours hors-œuvre en charpente métallique) la salle de gymnastique, le préau, le centre de documentation et d'information occupe trois niveaux. L'entrée, en retrait sur l'alignement de la façade est vitrée sur la hauteur des deux étages, distribués par un escalier en béton, suspendu. Longeant la limite septentrionale de la parcelle, la cantine, située dans l'ancienne écurie dont on peut voir les crèches, en rez-de-chaussée, est couverte en sheds de tôle nervurée (sans verrière). L'ancien bâtiment de caserne abritant l'administration (en rez-de-chaussée), un logement et l'internat, occupe le bord oriental de la parcelle et son imposante façade postérieure donne sur la place du 11ème chasseurs, à l'ordonnancement militaire de laquelle elle contribue. (rez-de-chaussée surélevé, 2 étages carrés, un étage de comble, escalier tournant à retours avec jour, toit brisé, à longs pans et à croupe, couvert en tuiles mécaniques (sur les longs pans) et en ardoises (sur les brisis). Adossé à son angle nord-ouest, un pavillon en rez-de-chaussée a été ajouté, couvert en terrasse, dont le brisis couvert en ardoise rappelle celui de la caserne.
