HABITAT DES 15E ET 16E SIÈCLES À LA ROCHÈRE

Bourgogne-Franche-Comté, Haute-Saône
 Passavant-la-Rochère
 la Rochère - chemin Saint-Valbert, rue de la
 Violette

Dossier IA70000588 réalisé en 2015
 Auteur(s) : Guillaume Gézolme

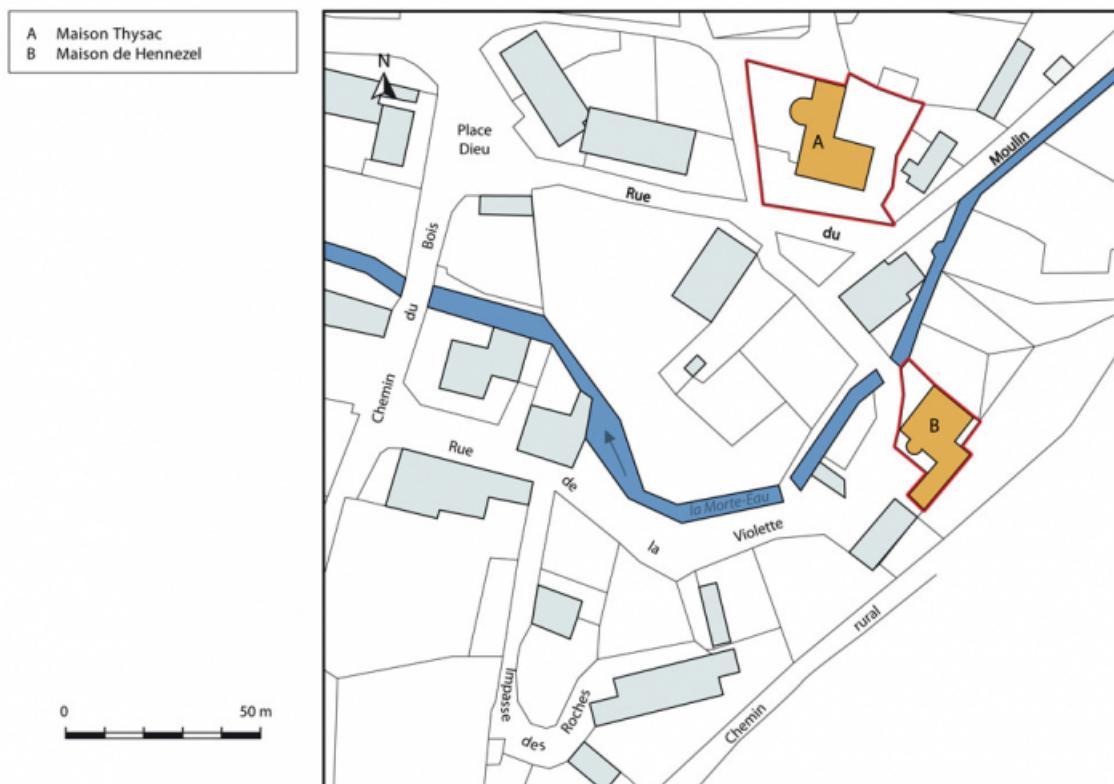
N° de l'illustration : 20157001493NUDA

Plan masse et de situation.

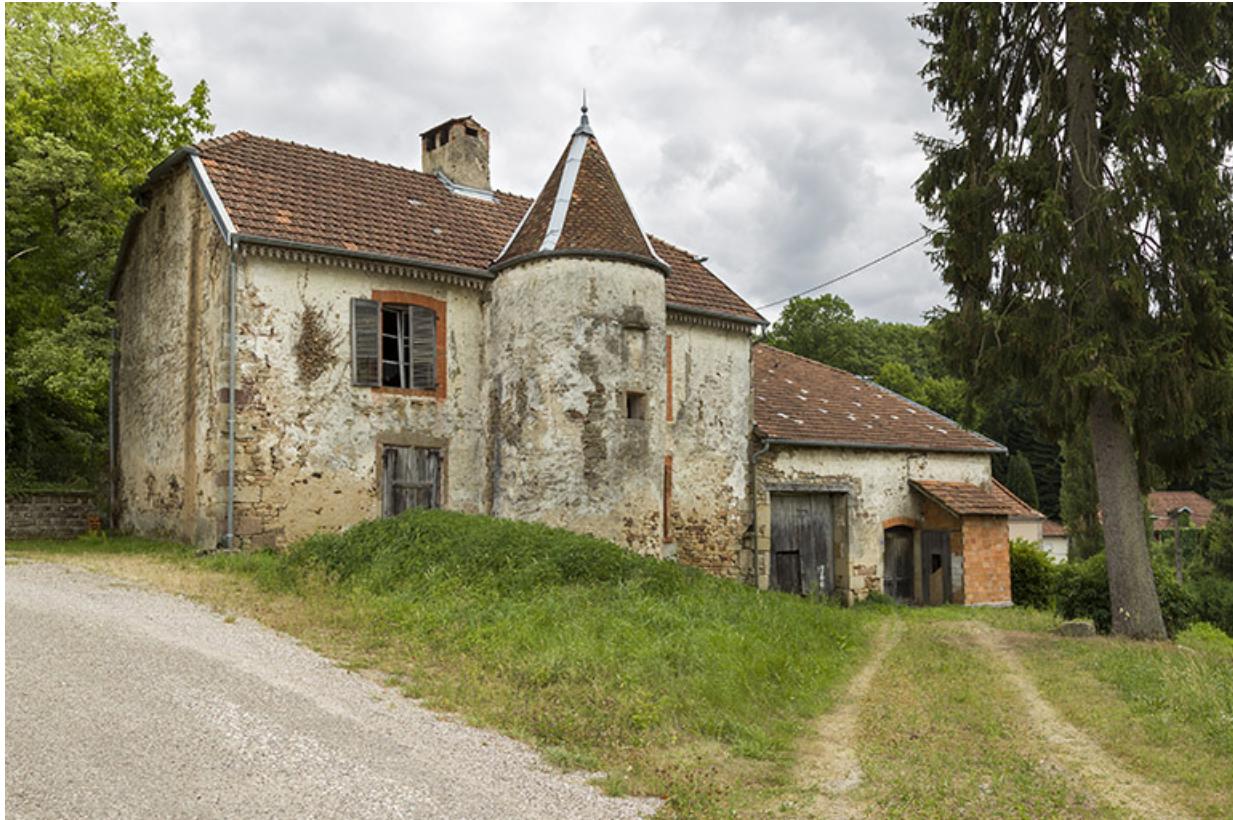
N° de l'illustration : 20157000704NUC2A

Vue générale de la maison Thysac.

La maison Thysac est construite sur un terrain surplombant le hameau. De taille modeste et construite sur une cave voutée, cette ancienne maison forte dispose sur sa façade sud-ouest d'une tourelle hors d'œuvre abritant un escalier. Elle s'articule

sur trois niveaux: un rez-de-chaussée, un premier étage et un étage de comble. Profondément remaniée - probablement au cours du 18e siècle - les fenêtres à meneaux d'origine ont été remplacées par des ouvertures avec jambages et linteaux en brique sur la façade principale, hormis une ouverture en rez-de-chaussée. Le toit est recouvert de tuiles mécaniques.

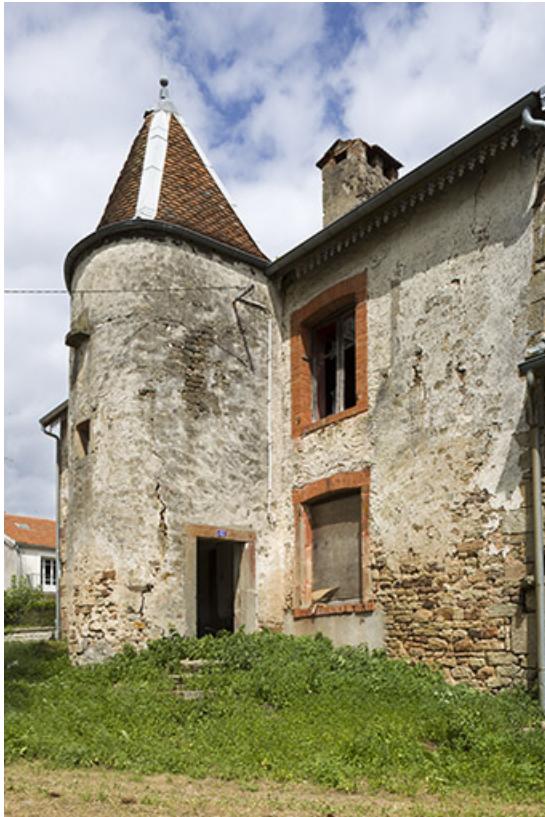
N° de l'illustration : 20157000706NUC2A

Vue sur la tourelle d'escalier.

- la tour : la tour abritait un escalier à vis hors de l'œuvre, marquant aussi une construction ancienne.

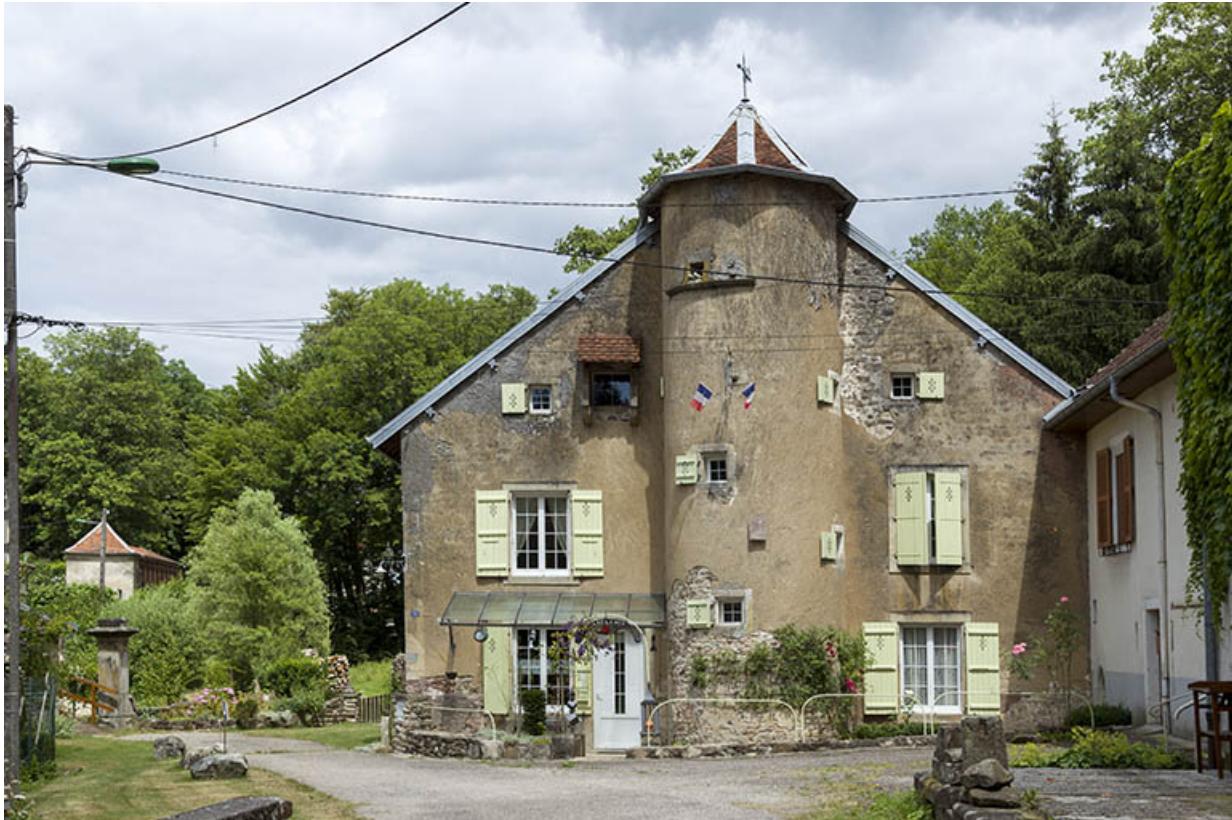
N° de l'illustration : 20157000667NUC2A

Façade avec la tourelle d'escalier de la maison des Hennezel.

La maison Hennezel se compose de deux habitations en retour d'équerre, le premier étant perpendiculaire au ruisseau, le second parallèle à la lisière de la forêt. Dotée d'une tour plus grande, elle est très transformée. Aucune fenêtre à meneaux ne subsiste. L'escalier de la tour dessert les étages supérieurs. La partie supérieure a été aménagée en pigeonnier.

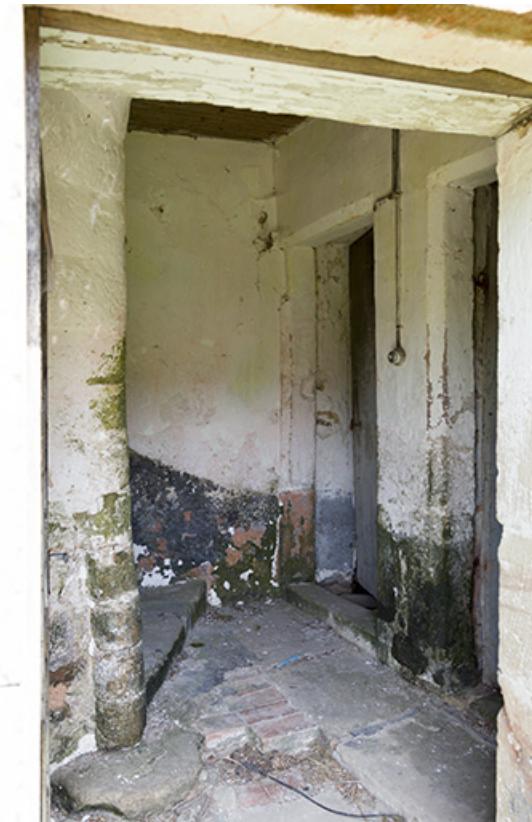
N° de l'illustration : 20157000707NUC2A

Bas de l'escalier à vis, maison Thysac.
