SITE D'ÉCLUSE N°41 DIT DES CARRIÈRES DE SELLES (CANAL DE L'EST)

Bourgogne-Franche-Comté, Haute-Saône
Selles

Dossier IA70000644 réalisé en 2016

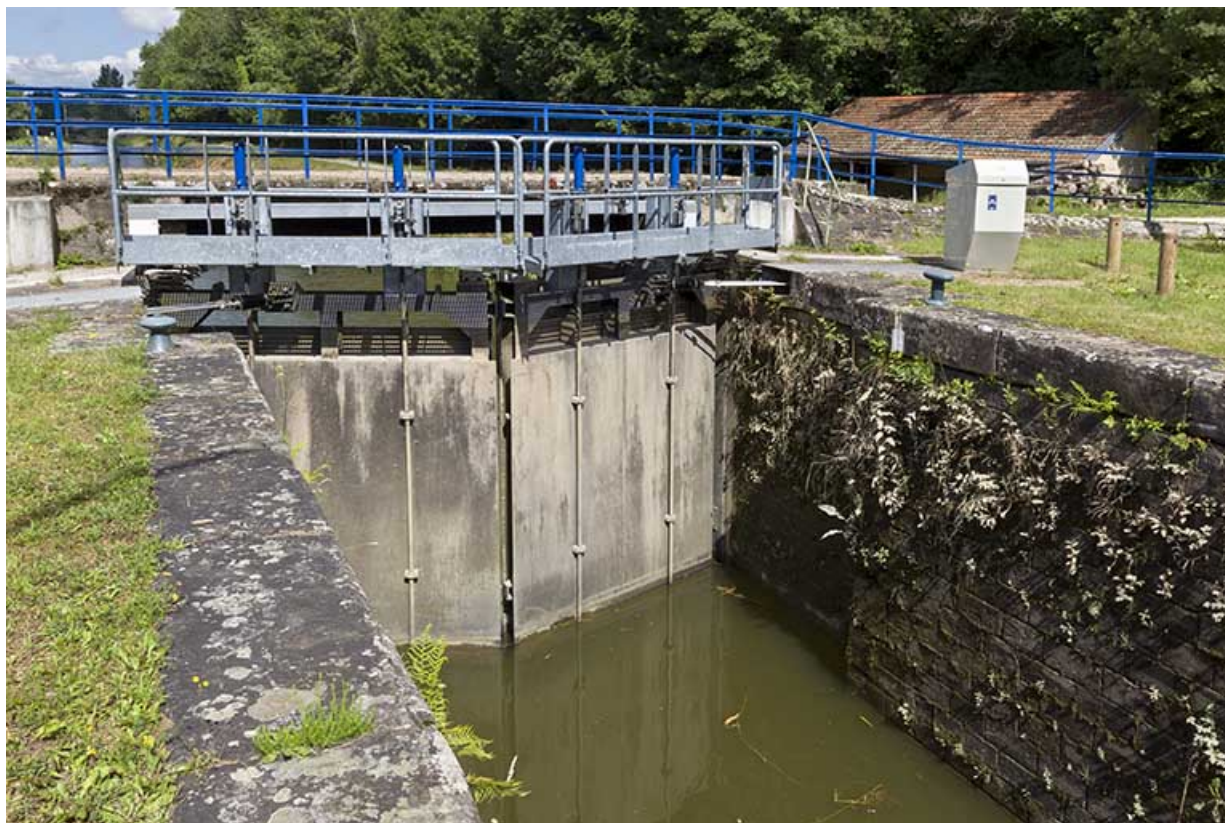
Les portes de l'écluse, busquées vers l'amont.
70, Selles

L'écluse, au point kilométrique 136,694 est édifiée en pierre de taille. Longue de 40 m et large de 5,20 m (respectant ainsi le gabarit Freycinet), elle est dotée désormais de deux portes automatisées à deux vantaux. Construite en moellon enduit, la maison est en rez-de-chaussée avec un étage de comble, accessible par un escalier intérieur. La façade antérieure, parallèle au canal, est percée d'une porte principale encadrée par deux baies et surmontée d'une plaque signalétique. Les murs pignons sont percés de deux baies superposées, celui orienté à l'ouest est protégé par un essentage. Le toit, à pignon couvert, est protégé par des tuiles mécaniques. Le poste de commande se situe sur l'autre rive, face à la maison.

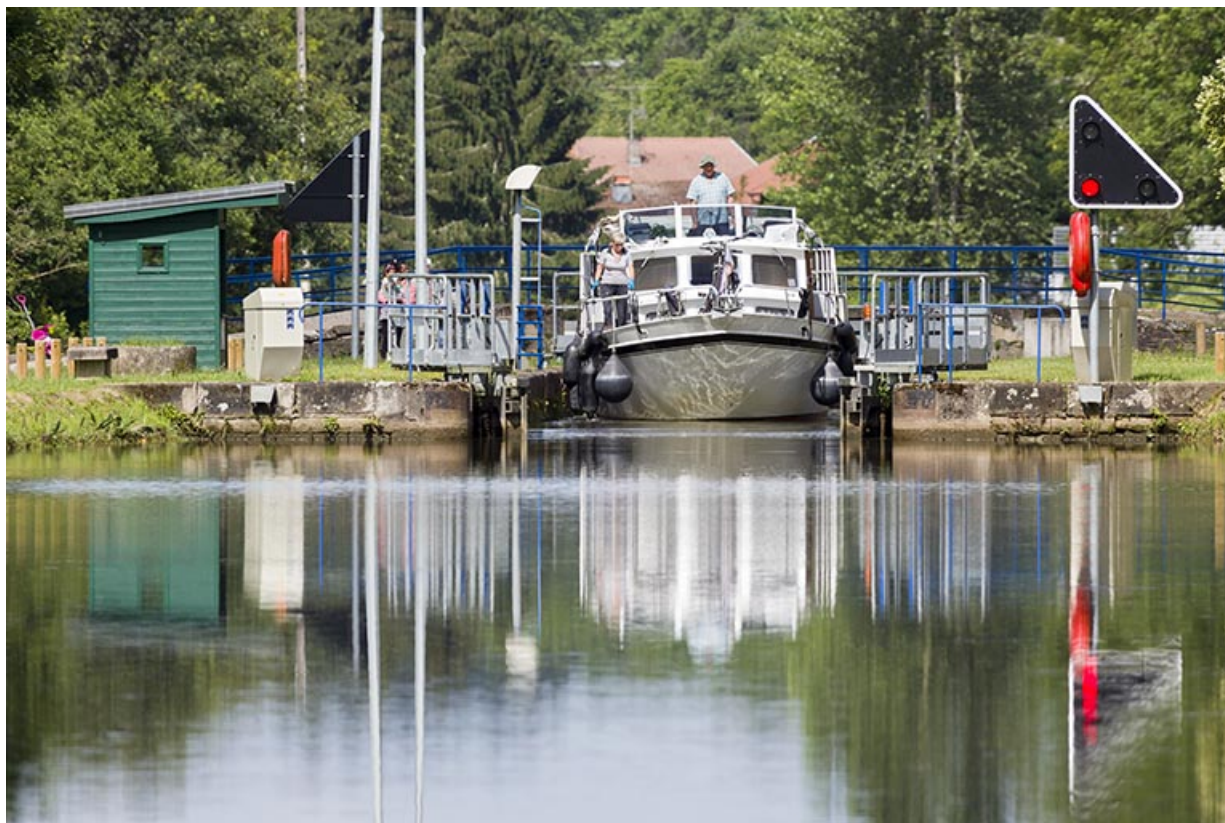
Passage de l'écluse par un bateau de plaisance.
70, Selles
