ÉGLISE DE DEMANGEVELLE

Bourgogne-Franche-Comté, Haute-Saône
Demangevelle
place de l'église

Dossier IA70000660 réalisé en 2016

Auteur(s) : Philippe Mairot

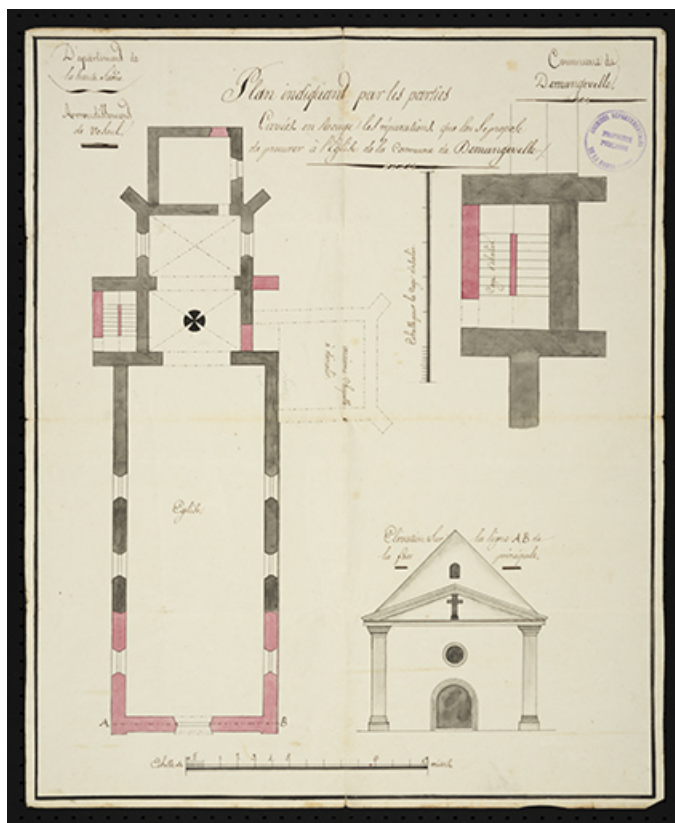
Plan : réparations de l'église.

Réparations de l'église. Plan indiquant par les parties (...) en rouge les réparations que l'on se propose de procurer à l'église de la commune. [s. n. , s. d.]

- **Plan : réparations de l'église.**
Réparations de l'église. Plan indiquant par les parties (...) en rouge les réparations que l'on se propose de procurer à l'église de la commune. [s. n. , s. d.]
Lieu de conservation : Archives départementales de la Haute-Saône, Vesoul- Cote du document : 3 o 208
- **Demangevelle. L'église.**
Demangevelle. L'église. Carte postale. [s. n. , s. d.] Cliché Larcher, Jussey. (postée le 3/5/1933)
Lieu de conservation : Collection particulière : Barisien, Demangevelle
