EGLISE DE DEMANGEVELLE

Bourgogne-Franche-Comté, Haute-Saône
Demangevelle
place de l'église

Dossier IA70000660 réalisé en 2016

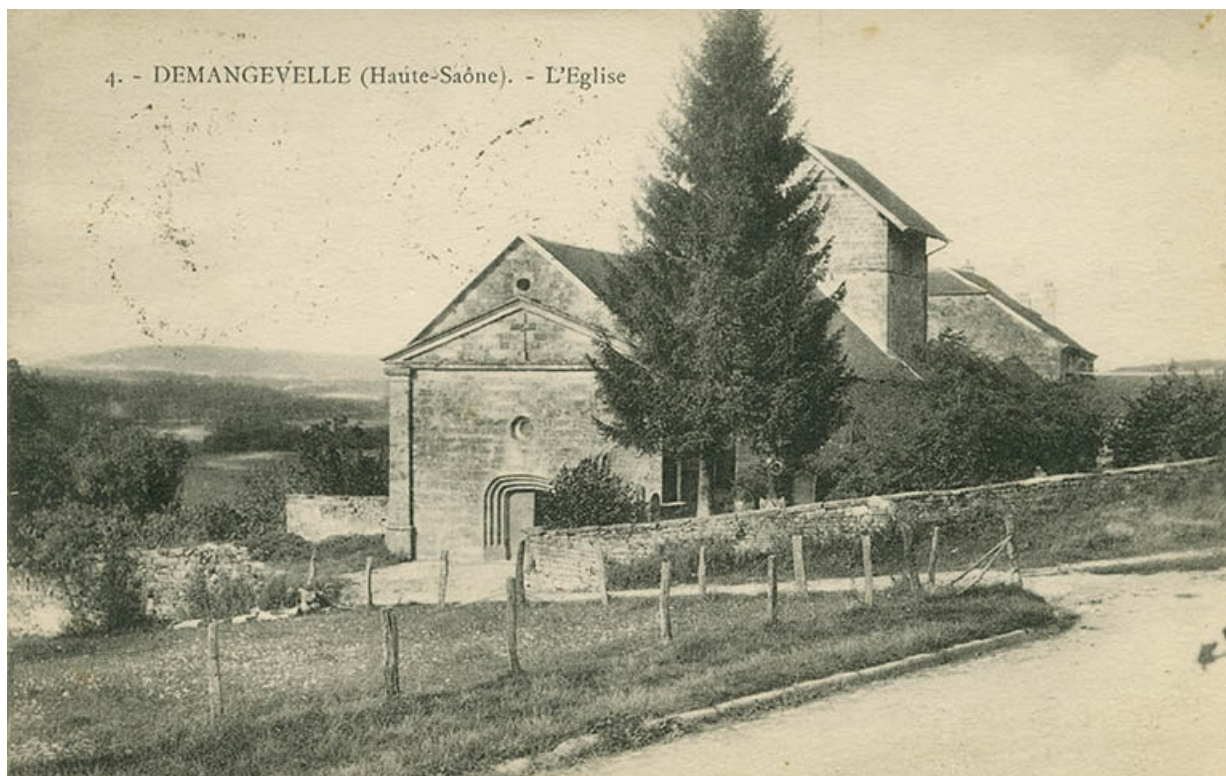
Réparations de l'église. Plan indiquant par les parties (...) en rouge les réparations que l'on se propose de procurer à l'église de la commune. [s. n. , s. d.]

- **Plan : réparations de l'église.**

Réparations de l'église. Plan indiquant par les parties (...) en rouge les réparations que l'on se propose de procurer à l'église de la commune. [s. n. , s. d.]

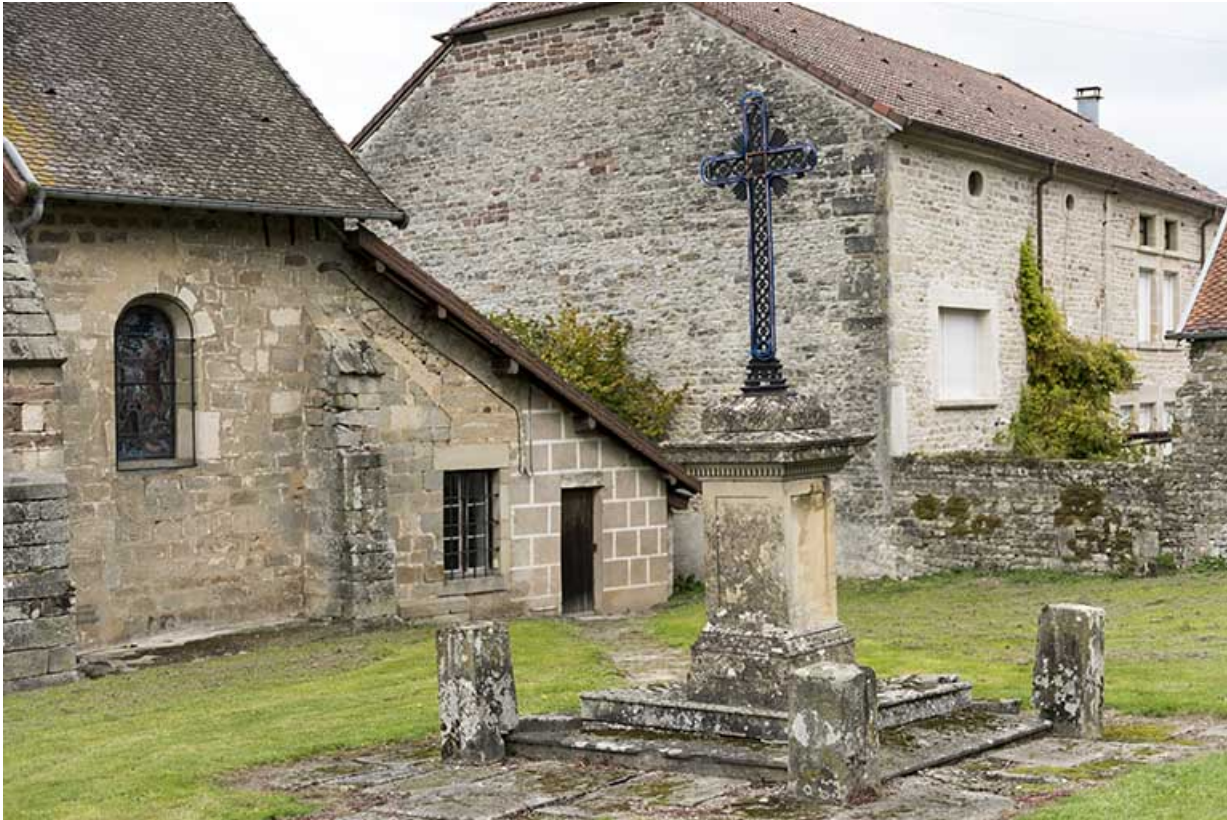
Vue de trois-quart sud de la croix située au sud-est, le long du flanc antérieur de l'édifice.
70, Demangevelle place de l'église

Au sud se dresse une croix.
