ÉGLISE DE DEMANGEVELLE

Bourgogne-Franche-Comté, Haute-Saône
Demangevelle
place de l'église

Dossier IA70000660 réalisé en 2016

Auteur(s) : Philippe Mairot

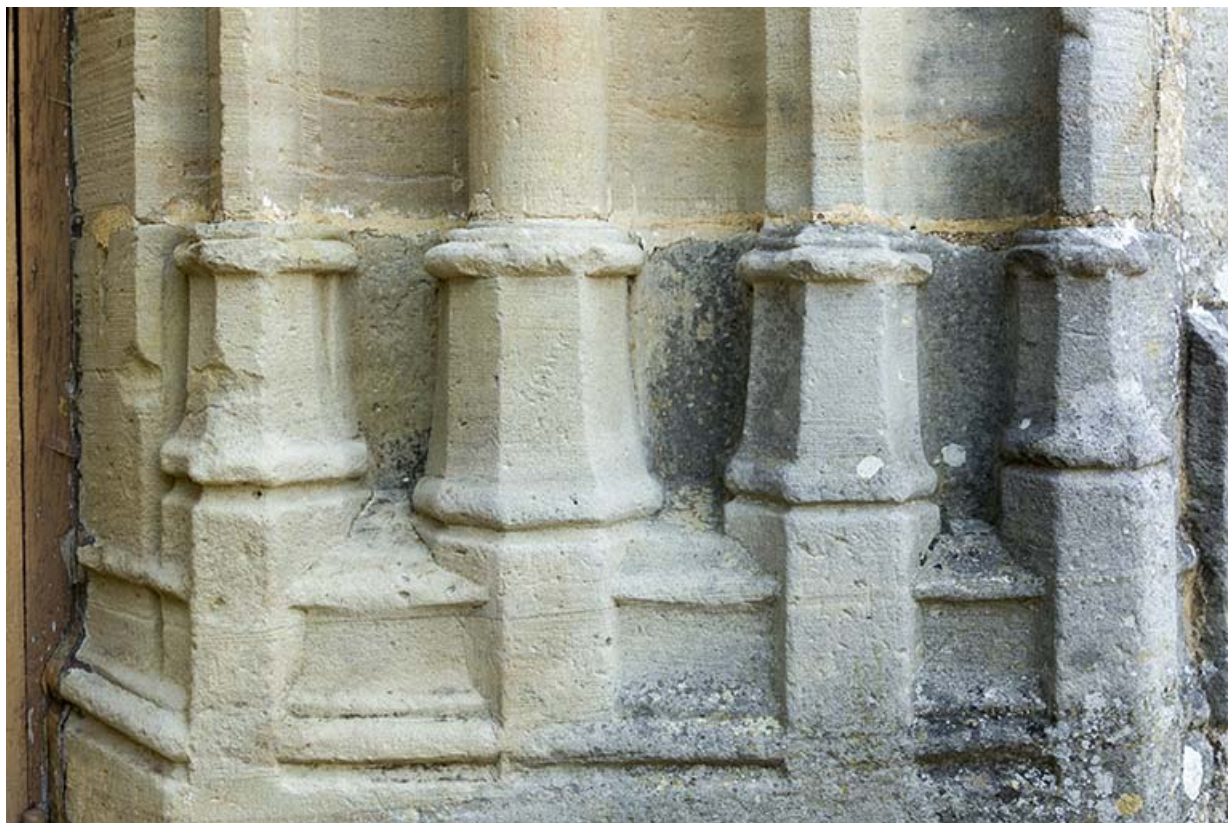
Détail de la base du piedroit droit.

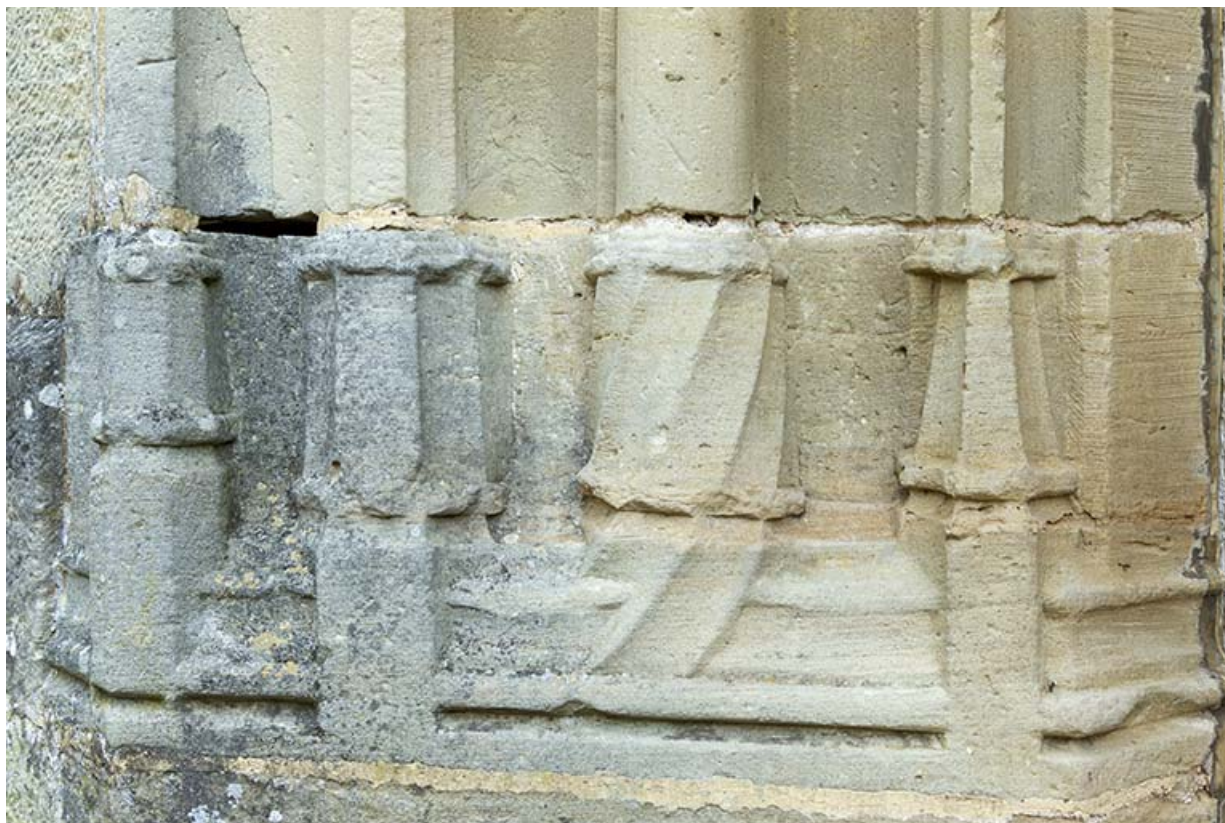
Détail de la base du piédroit gauche.
