ÉGLISE SAINT-PIERRE

Bourgogne-Franche-Comté, Haute-Saône
Montureux-lès-Baulay
rue de l'Église

Dossier IA70000664 réalisé en 2016

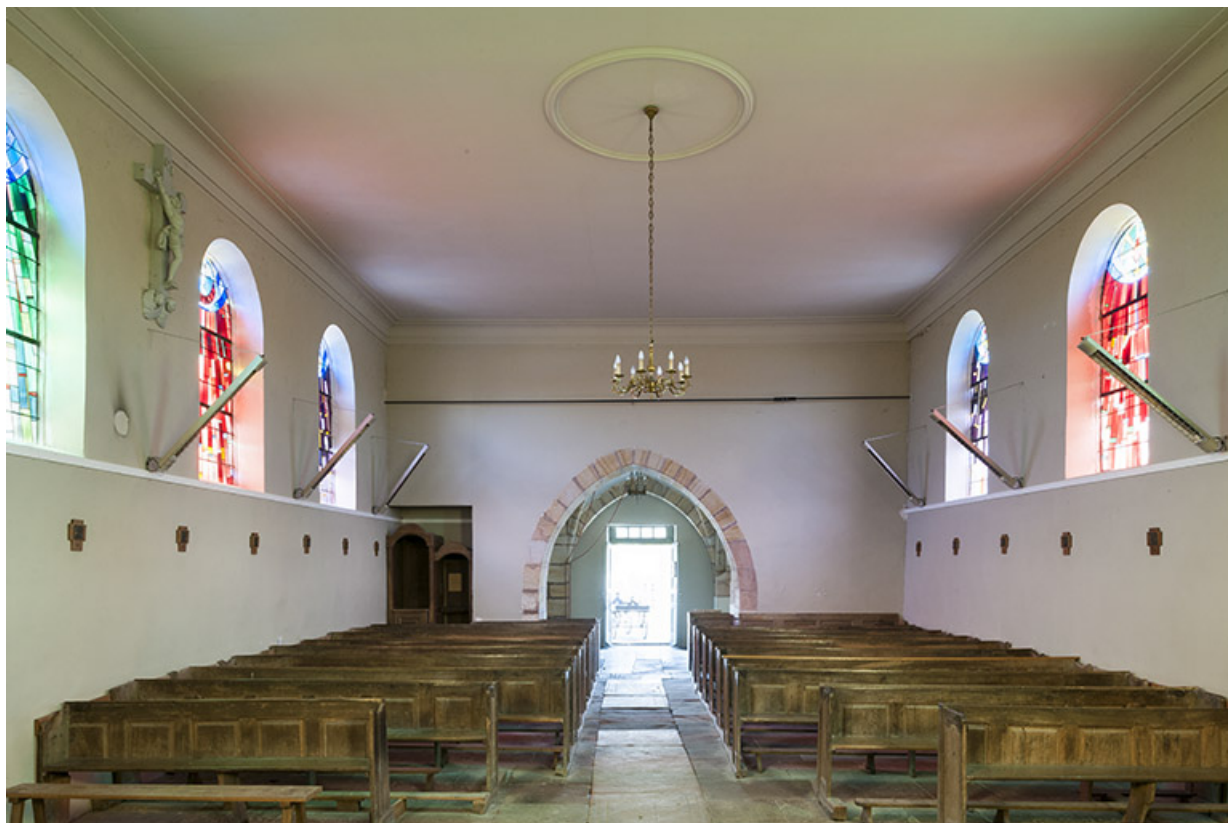
N° de l'illustration : 20167000325NUC4A

La nef depuis le chœur.

Le porche est voûté en ogives et repose sur des piliers chanfreinés. La nef, en travée unique, est plafonnée.
