ÉGLISE SAINT-PIERRE

Bourgogne-Franche-Comté, Haute-Saône
Montureux-lès-Baulay
rue de l' Église

Dossier IA70000664 réalisé en 2016

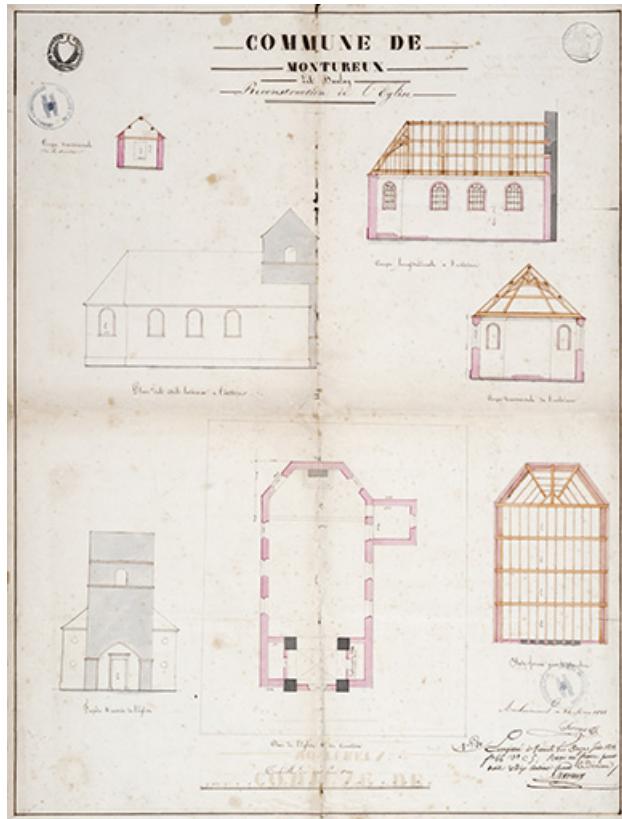
N° de l'illustration : 20167000965NUC4A

Projet de reconstruction de l'église (1838).

Montureux les Baulay : projet de reconstruction de l'église par l'architecte Servas. Papier, 1838.

En 1836, l'état de vétusté avancé de l'église impose à la commune de faire appel à un architecte. Servas, architecte à Achenoncourt, constate que l'église est dans une situation "déplorable et dangereuse", les murs menaçant de s'écrouler. Il est nécessaire de reconstruire l'édifice, seul le clocher pouvant être conservé. Le conseil municipal demande à l'architecte de leur proposer un projet de reconstruction de l'église. En mars 1838, Servas produit des plans et un devis explicatif : il préconise de conserver le clocher, ce qui a pour conséquence d'inverser le sens de la future église. L'entrée s'effectuera par le clocher. Cette modification est approuvée par la préfecture en juin 1838. La mise en adjudication des travaux est faite le même mois. La commune réceptionnera la nouvelle église quelques mois plus tard.

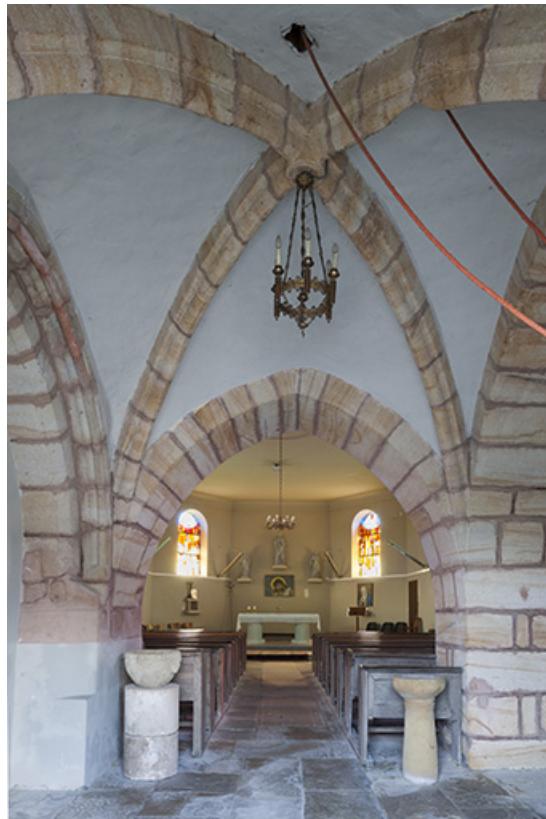
N° de l'illustration : 20167000324NUC4A

La croisée d'ogives du porche.

Le porche est vouté en ogives et repose sur des piliers chanfreinés. La nef, en travée unique, est plafonnée.

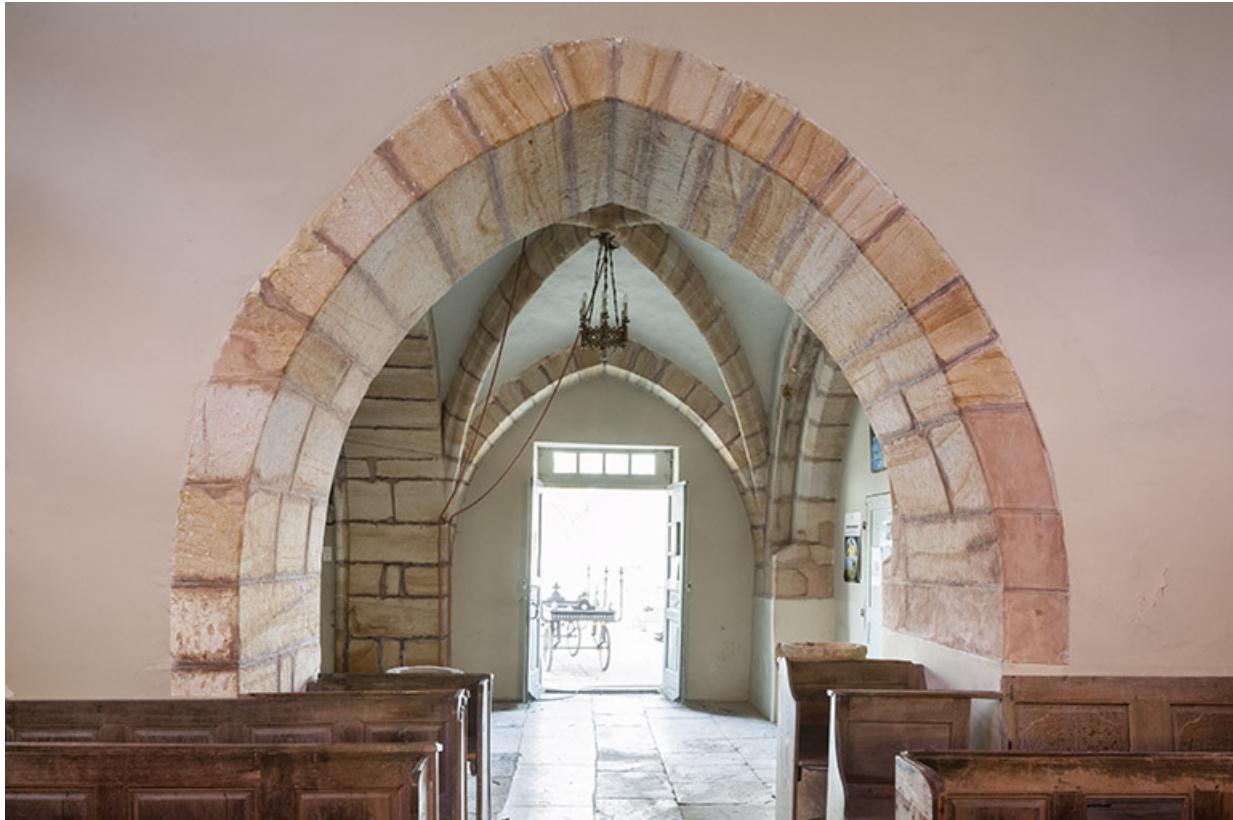
N° de l'illustration : 20167000328NUC4A

Le porche depuis le milieu de la nef.
