VIADUC DE PASSAVANT-LA-ROCHÈRE

Bourgogne-Franche-Comté, Haute-Saône
Passavant-la-Rochère

Dossier IA70000667 réalisé en 2015

Auteur(s) : Guillaume Gézolme

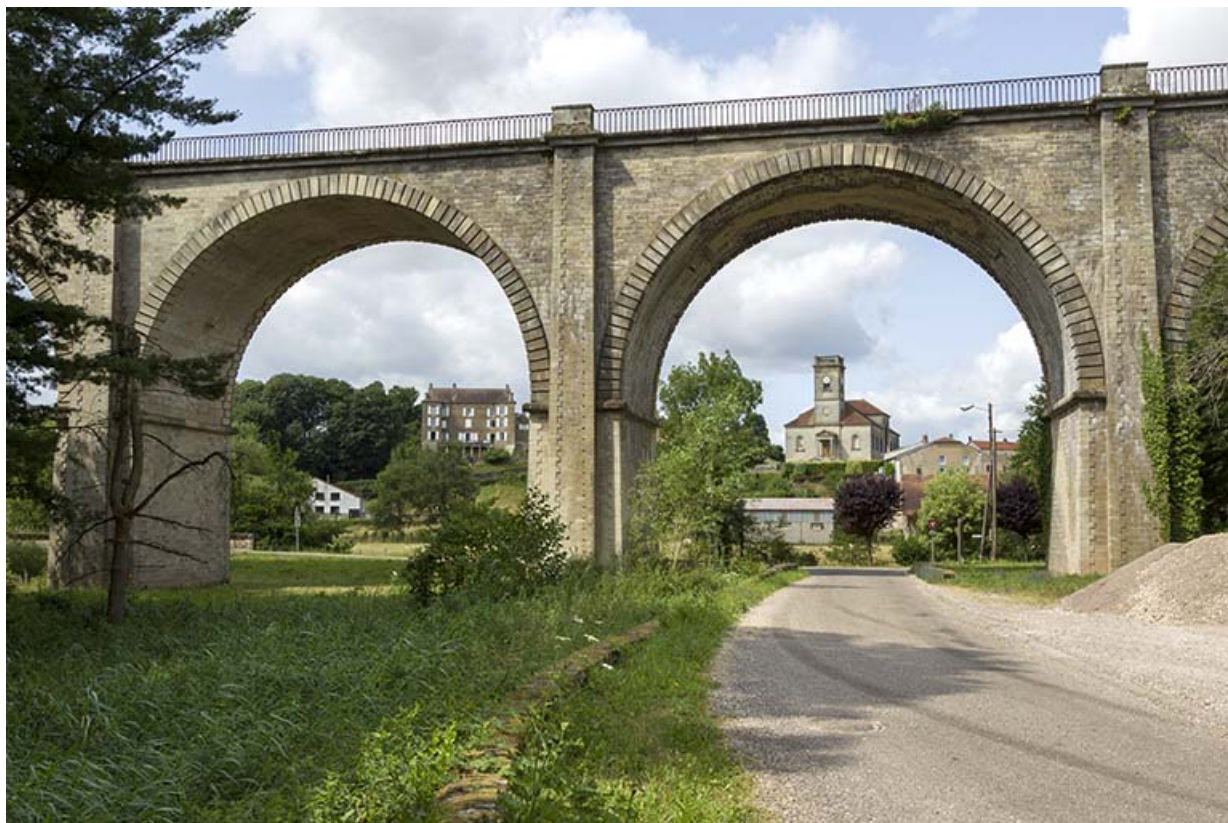
N° de l'illustration : 20157000581NUC2A

Le viaduc.

Le pont de Passavant est un des ouvrages majeurs de la ligne. D'une longueur totale de 126 mètres 80, il surplombe la vallée de près de 20 mètres de haut ; il est entièrement compris dans une courbe de 500m de rayon, sur une déclivité de 0,00675 par mètre. Il comprend cinq arches en plein cintre, faisant chacune 17 mètres d'ouverture. Sur la partie supérieure, le viaduc est équipé d'un garde-corps en fonte d'un mètre de hauteur ; le garde-corps est remplacé par des parapets en maçonnerie au niveau des culées.

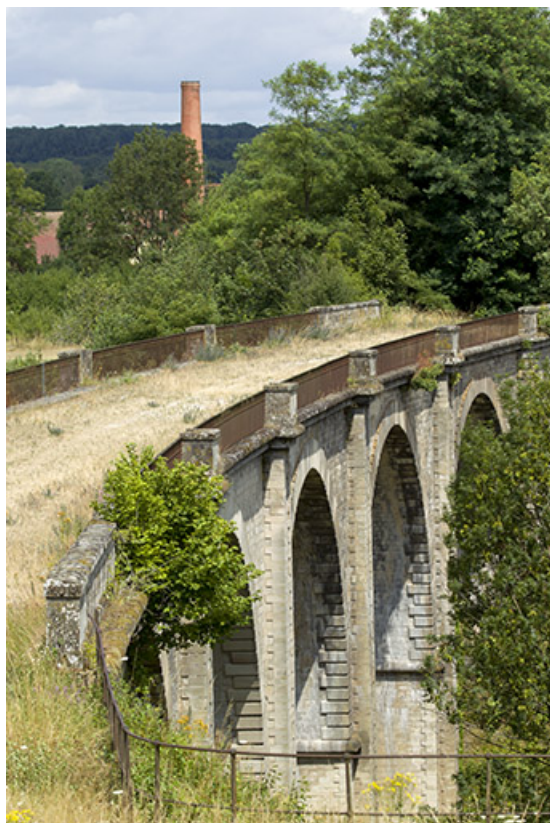
N° de l'illustration : 20157000582NUC2A

Le tablier du viaduc.

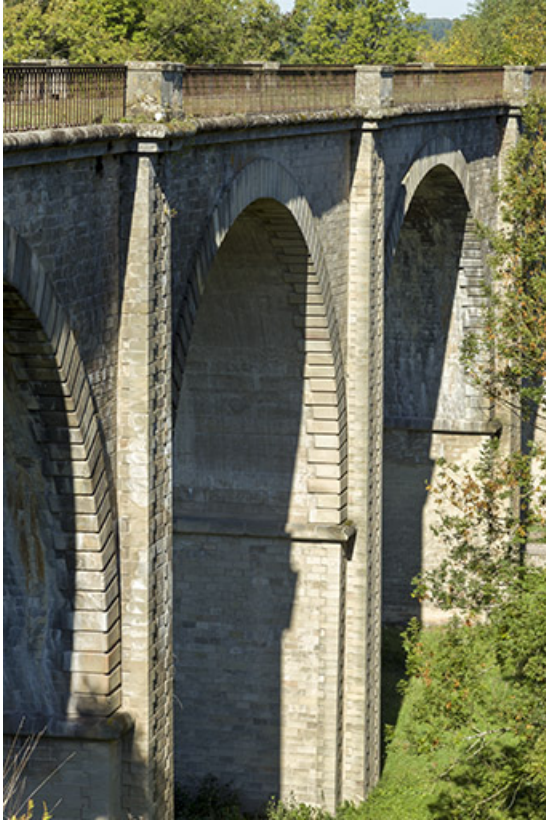
N° de l'illustration : 20157000585NUC2A

Vue sur les arches.

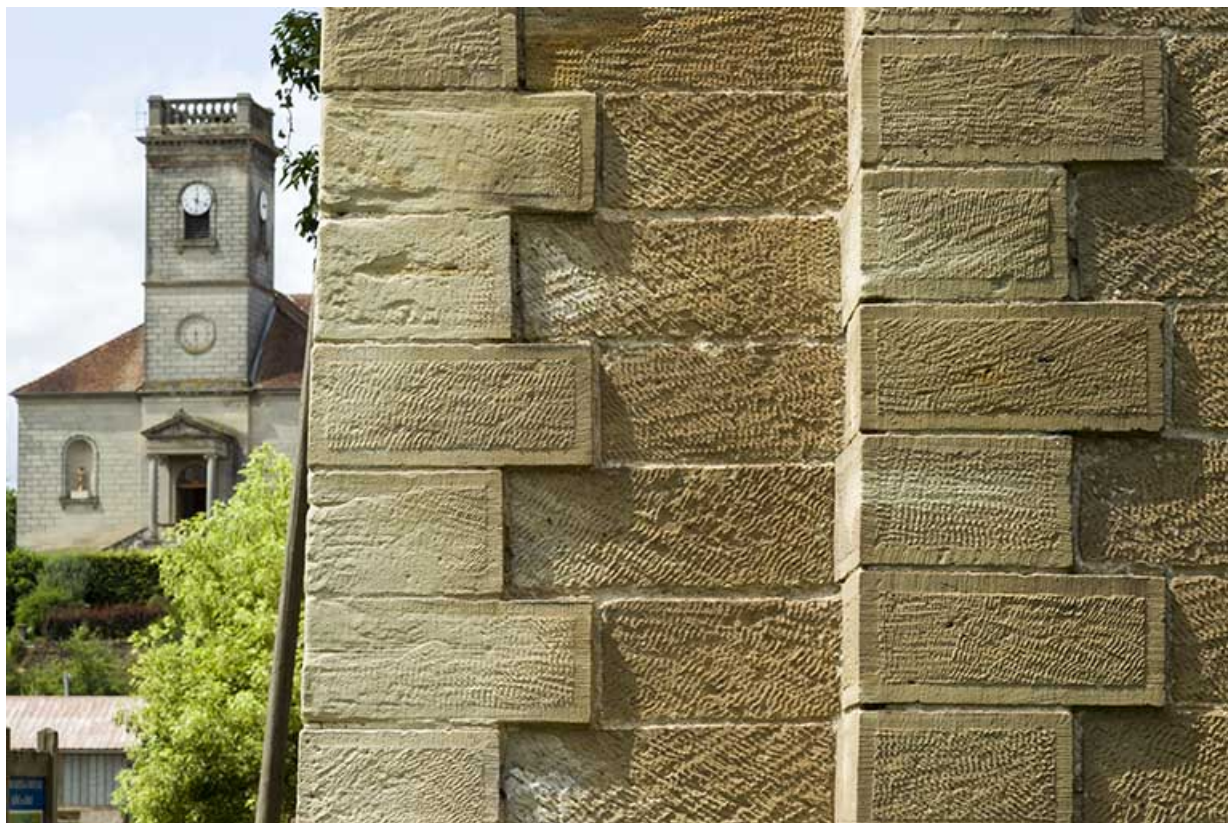
N° de l'illustration : 20157000583NUC2A

Détail de la maçonnerie des piles du viaduc.
70, Passavant-la-Rochère

Le viaduc est reconstruit après la seconde guerre mondiale selon les plans originaux. Réédifié en béton, il dispose de parements en moellon (grès bigarré) au niveau des piles et des tympans. Les voussoirs sont en pierre de taille.

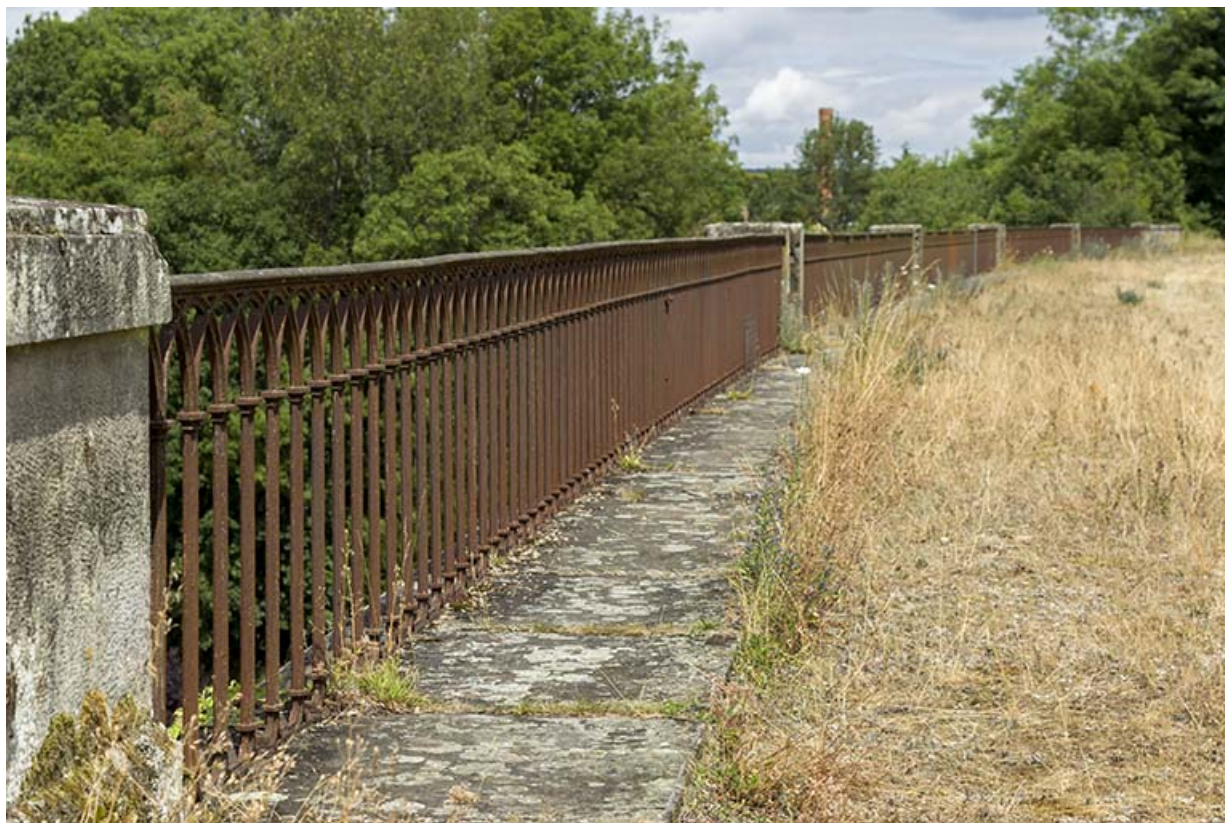
N° de l'illustration : 20157000588NUC2A

Les garde-corps en fonte.

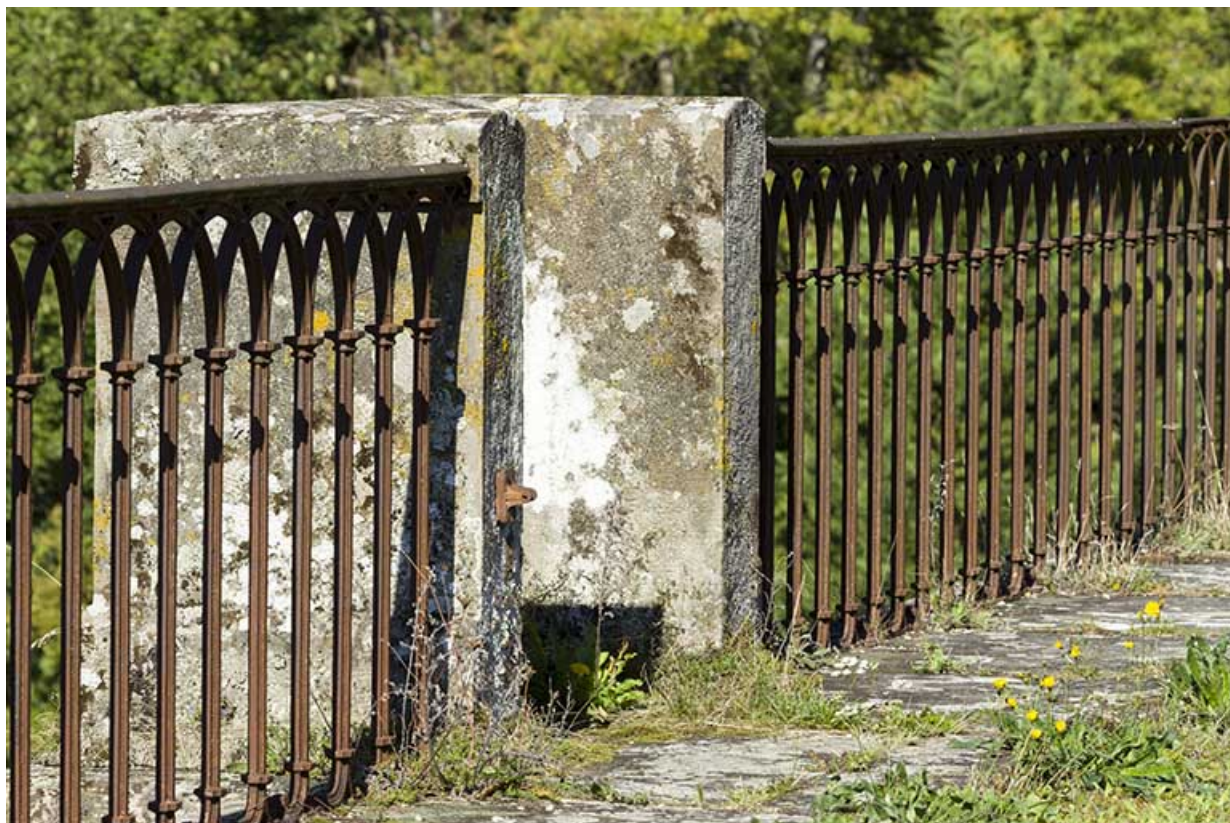
N° de l'illustration : 20157000590NUC2A

Le garde-corps maçonné d'une culée.

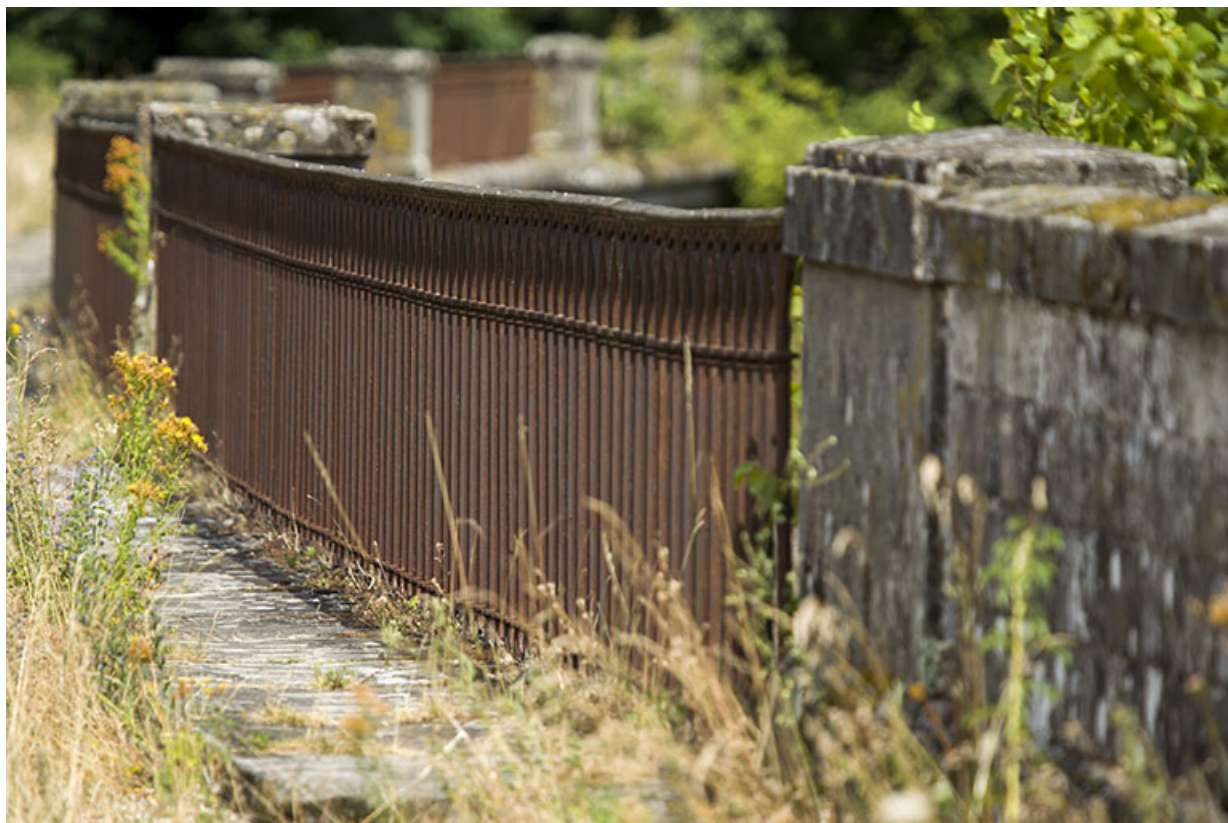
N° de l'illustration : 20157000589NUC2A

Le garde-corps.

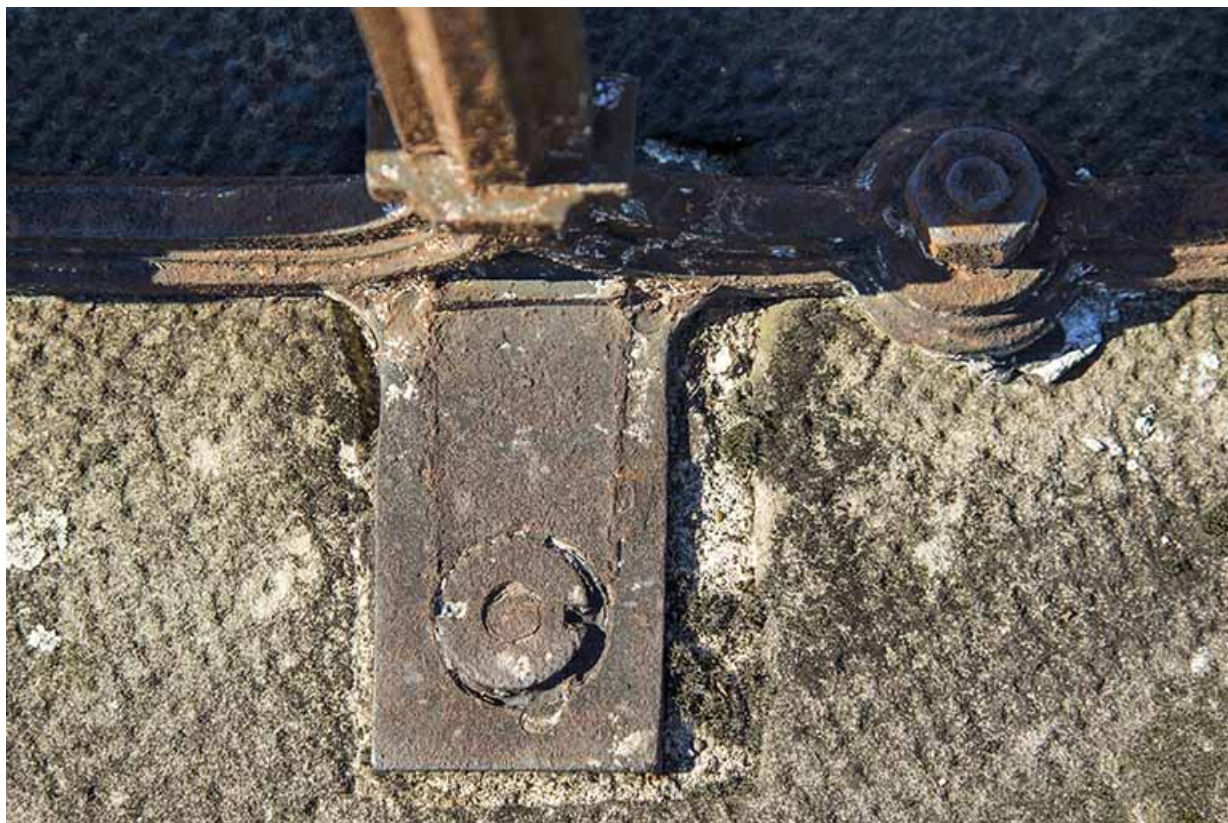
N° de l'illustration : 20157000591NUC2A

Détail de l'assemblage du garde-corps sur le tablier du viaduc.
70, Passavant-la-Rochère
