VIADUC DE PASSAVANT-LA-ROCHÈRE

Bourgogne-Franche-Comté, Haute-Saône
Passavant-la-Rochère

Dossier IA70000667 réalisé en 2015
Auteur(s) : Guillaume Gézolme

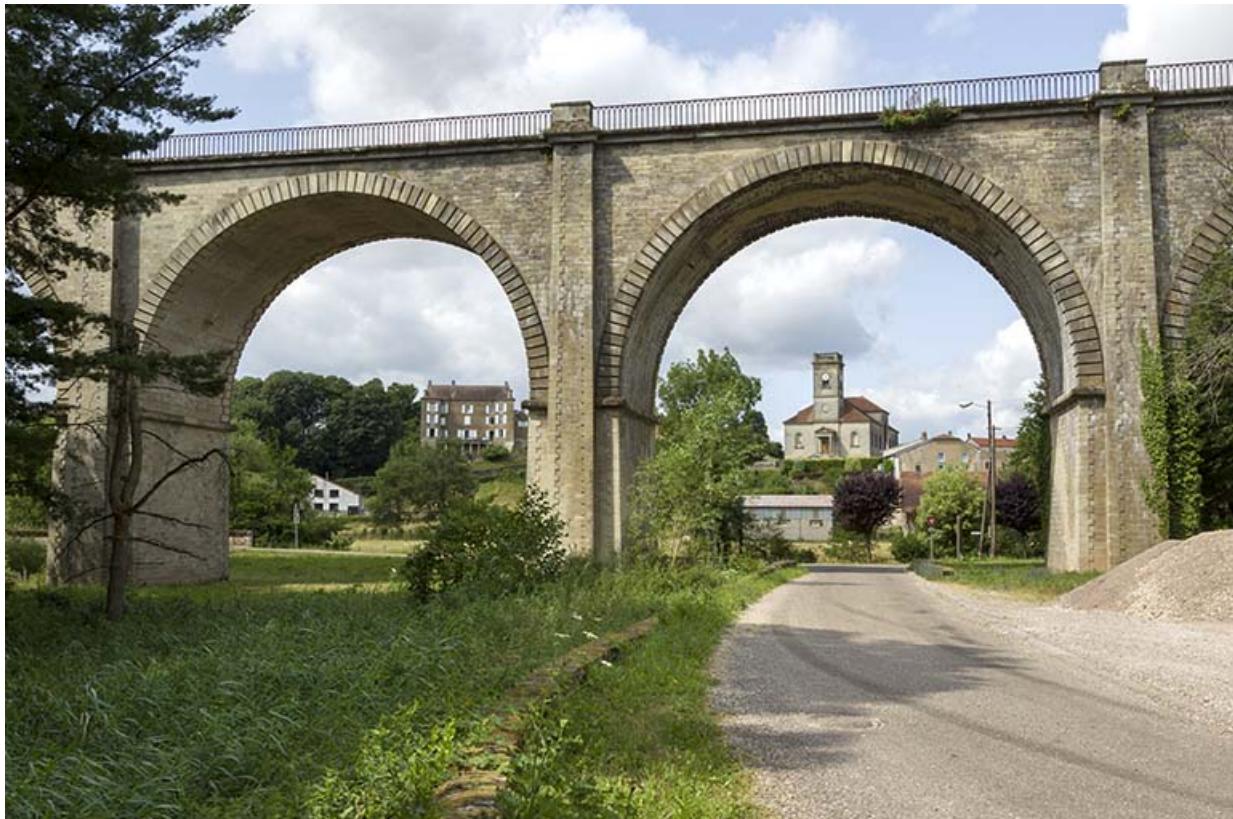
N° de l'illustration : 20157000581NUC2A

Le viaduc.

Le pont de Passavant est un des ouvrages majeurs de la ligne. D'une longueur totale de 126 mètres 80, il surplombe la vallée de près de 20 mètres de haut ; il est entièrement compris dans une courbe de 500m de rayon, sur une déclivité de 0,00675 par mètre. Il comprend cinq arches en plein cintre, faisant chacune 17 mètres d'ouverture. Sur la partie supérieure, le viaduc est équipé d'un garde-corps en fonte d'un mètre de hauteur ; le garde-corps est remplacé par des parapets en maçonnerie au niveau des culées.

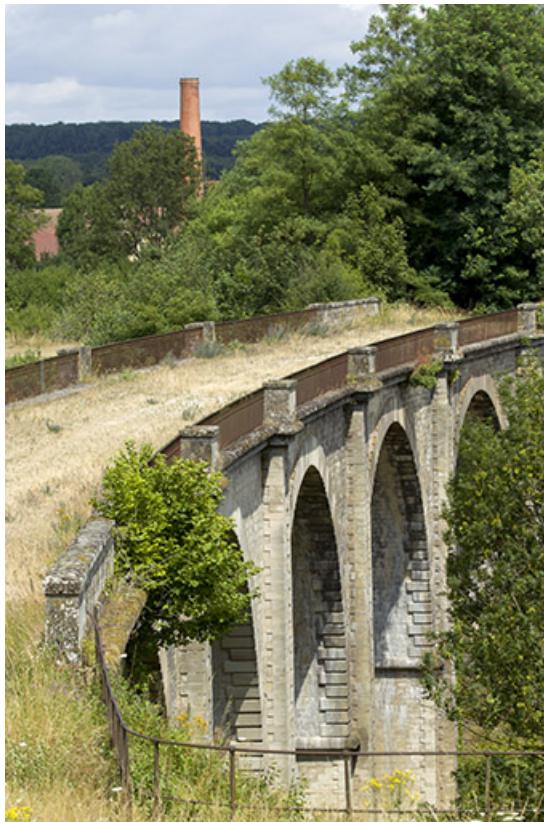
N° de l'illustration : 20157000582NUC2A

Le tablier du viaduc.

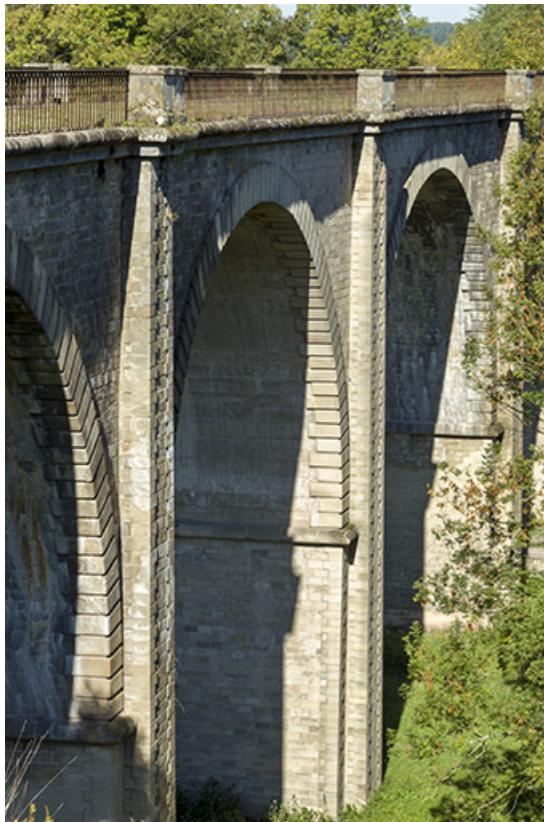
N° de l'illustration : 20157000585NUC2A

Vue sur les arches.

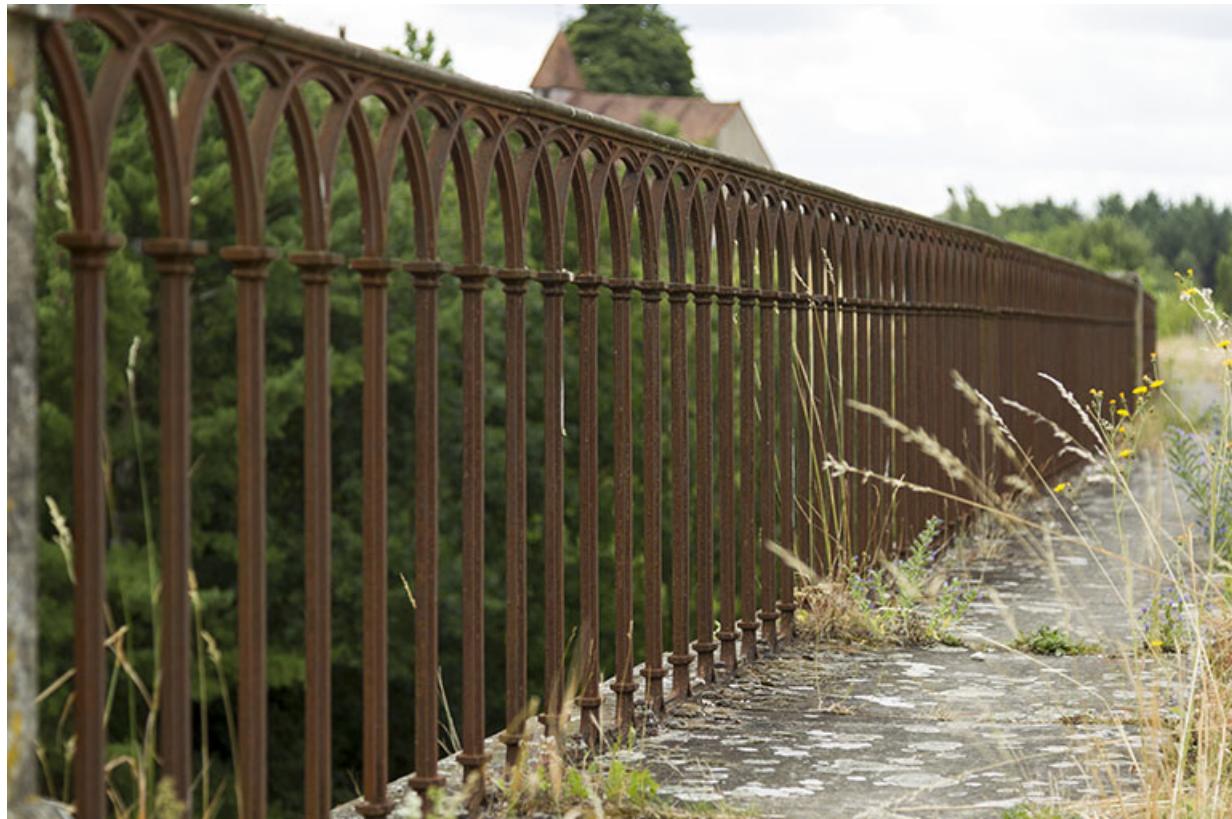
N° de l'illustration : 20157000587NUC2A

Détail du garde-corps.

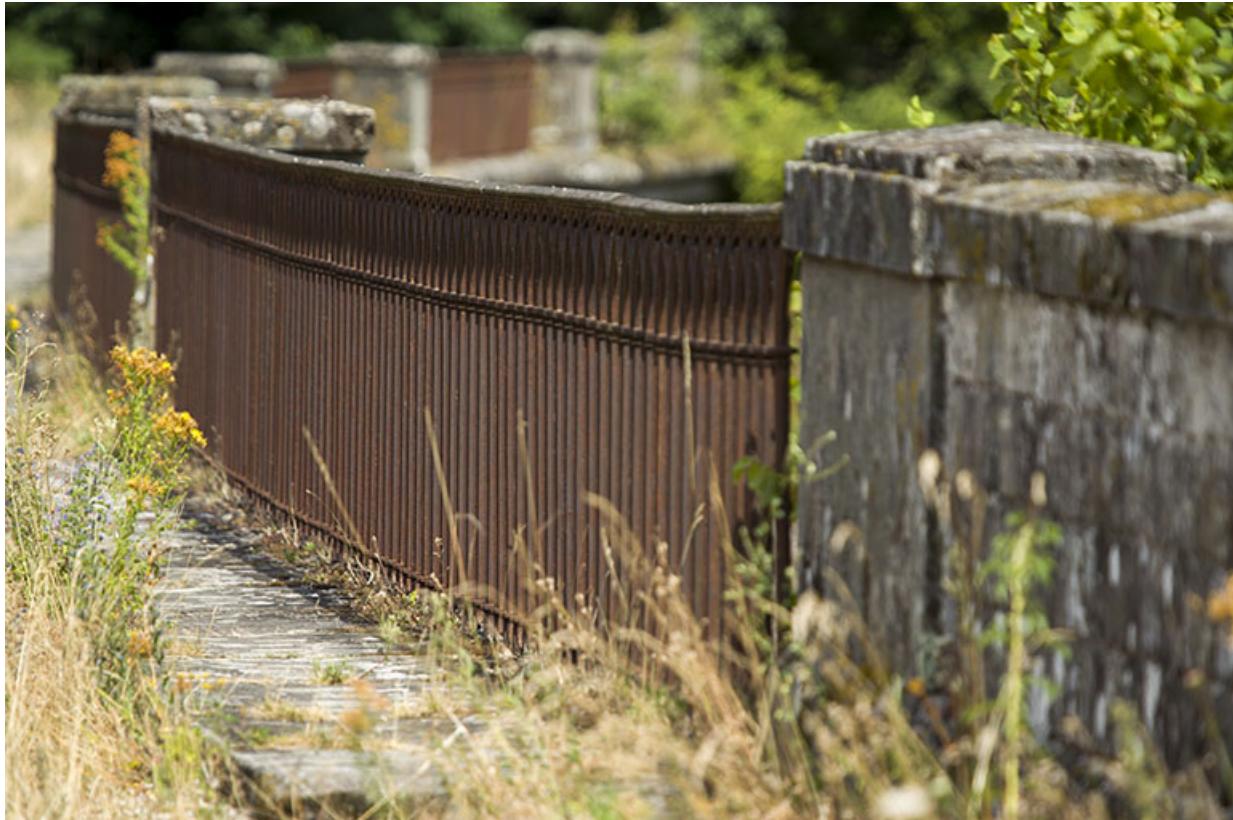
N° de l'illustration : 20157000589NUC2A

Le garde-corps.

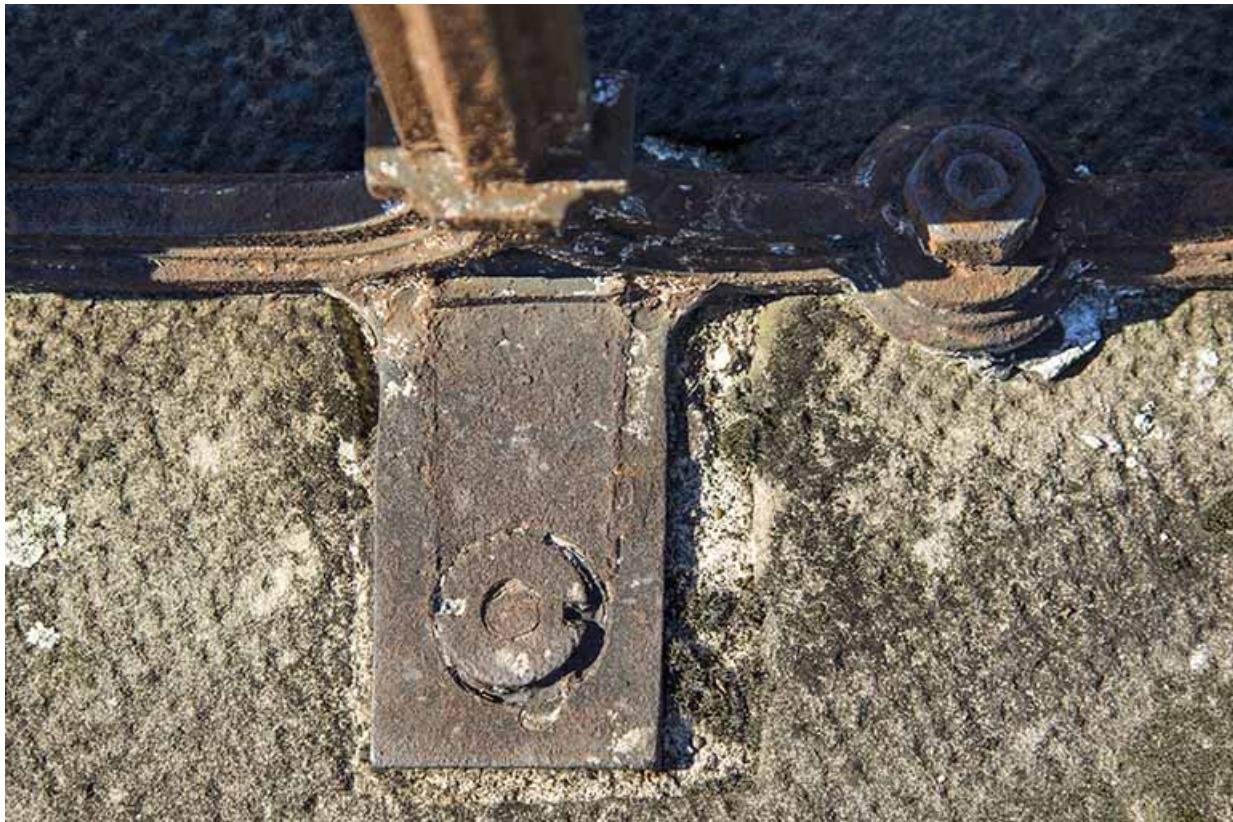
N° de l'illustration : 20157000591NUC2A

Détail de l'assemblage du garde-corps sur le tablier du viaduc.
