VIADUC DE PASSAVANT-LA-ROCHÈRE

Bourgogne-Franche-Comté, Haute-Saône
Passavant-la-Rochère

Dossier IA70000667 réalisé en 2015

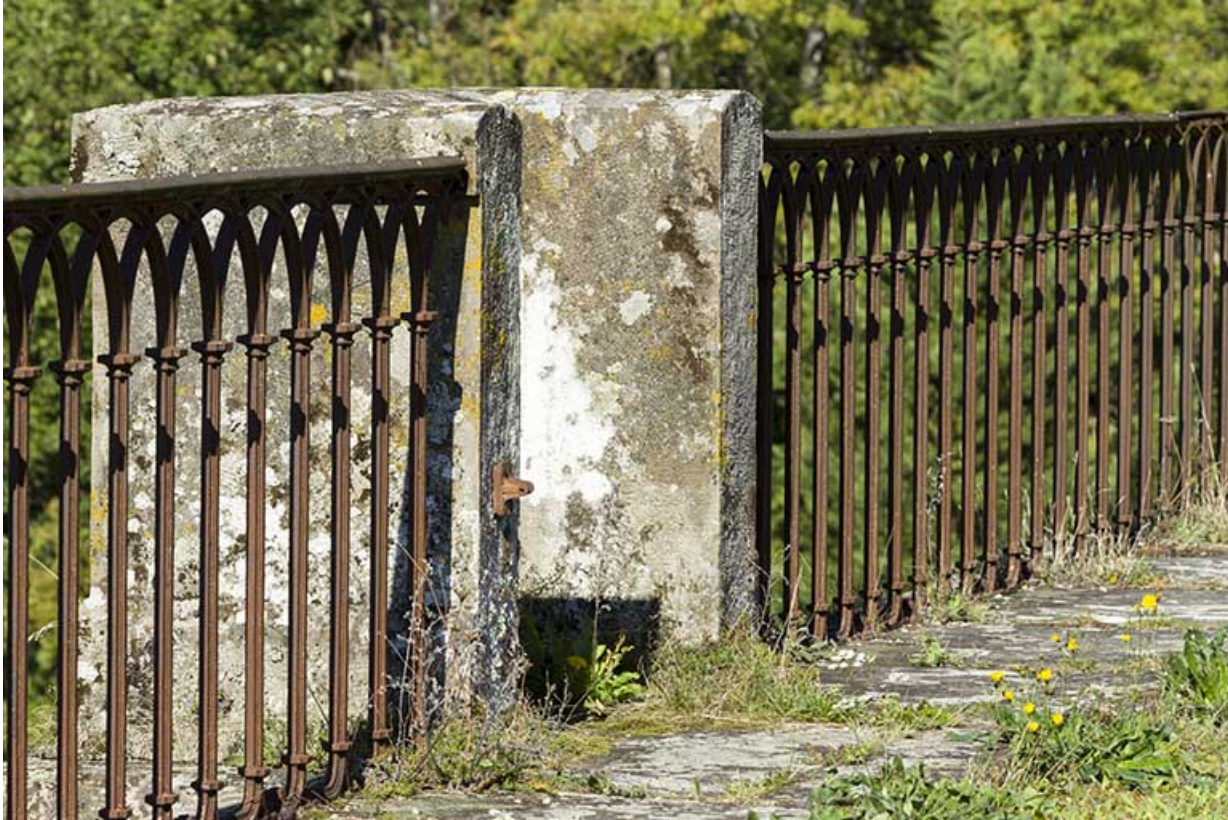
N° de l'illustration : 20157000590NUC2A

Le garde-corps maçonné d'une culée.

Le pont de Passavant est un des ouvrages majeurs de la ligne. D'une longueur totale de 126 mètres 80, il surplombe la vallée de près de 20 mètres de haut ; il est entièrement compris dans une courbe de 500m de rayon, sur une déclivité de 0,00675 par mètre. Il comprend cinq arches en plein cintre, faisant chacune 17 mètres d'ouverture. Sur la partie supérieure, le viaduc est équipé d'un garde-corps en fonte d'un mètre de hauteur ; le garde-corps est remplacé par des parapets en maçonnerie au niveau des culées.

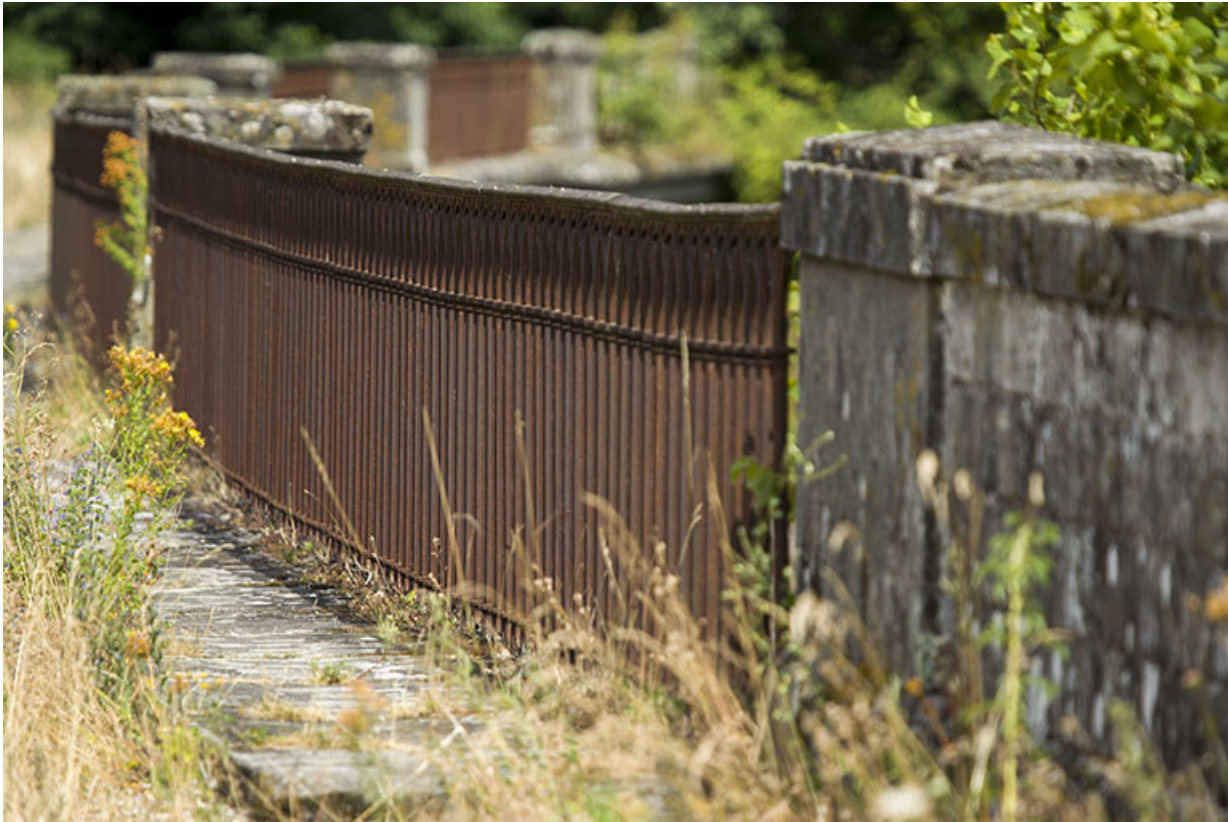
N° de l'illustration : 20157000589NUC2A

Le garde-corps.
