VIADUC DE PASSAVANT-LA-ROCHÈRE

Bourgogne-Franche-Comté, Haute-Saône
Passavant-la-Rochère

Dossier IA70000667 réalisé en 2015

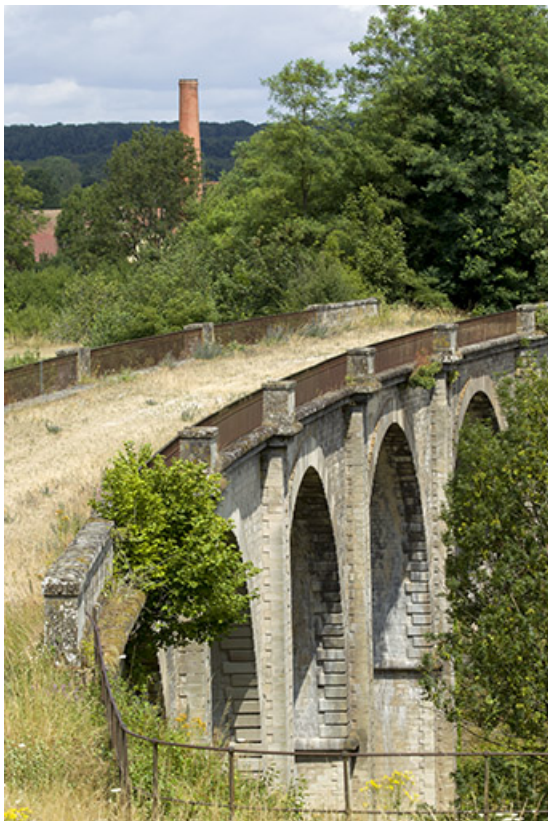
N° de l'illustration : 20157000582NUC2A

Le tablier du viaduc.

Le pont de Passavant est un des ouvrages majeurs de la ligne. D'une longueur totale de 126 mètres 80, il surplombe la vallée de près de 20 mètres de haut ; il est entièrement compris dans une courbe de 500m de rayon, sur une déclivité de 0,00675 par mètre. Il comprend cinq arches en plein cintre, faisant chacune 17 mètres d'ouverture. Sur la partie supérieure, le viaduc est équipé d'un garde-corps en fonte d'un mètre de hauteur ; le garde-corps est remplacé par des parapets en maçonnerie au niveau des culées.
