## SITE D'ÉCLUSE DE CENDRECOURT

Bourgogne-Franche-Comté, Haute-Saône  
Cendrecourt  
le Closey

Dossier IA70000706 réalisé en 2016

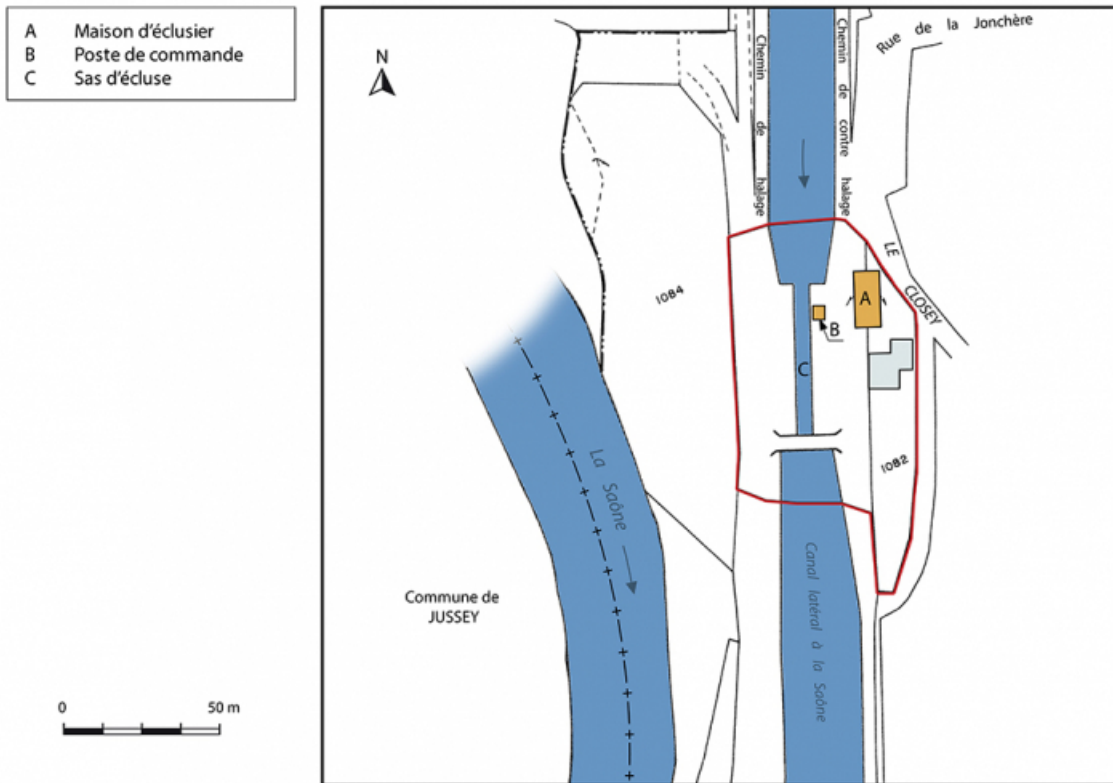
N° de l'illustration : 20177000361NUDA

**Plan de masse et de situation.**

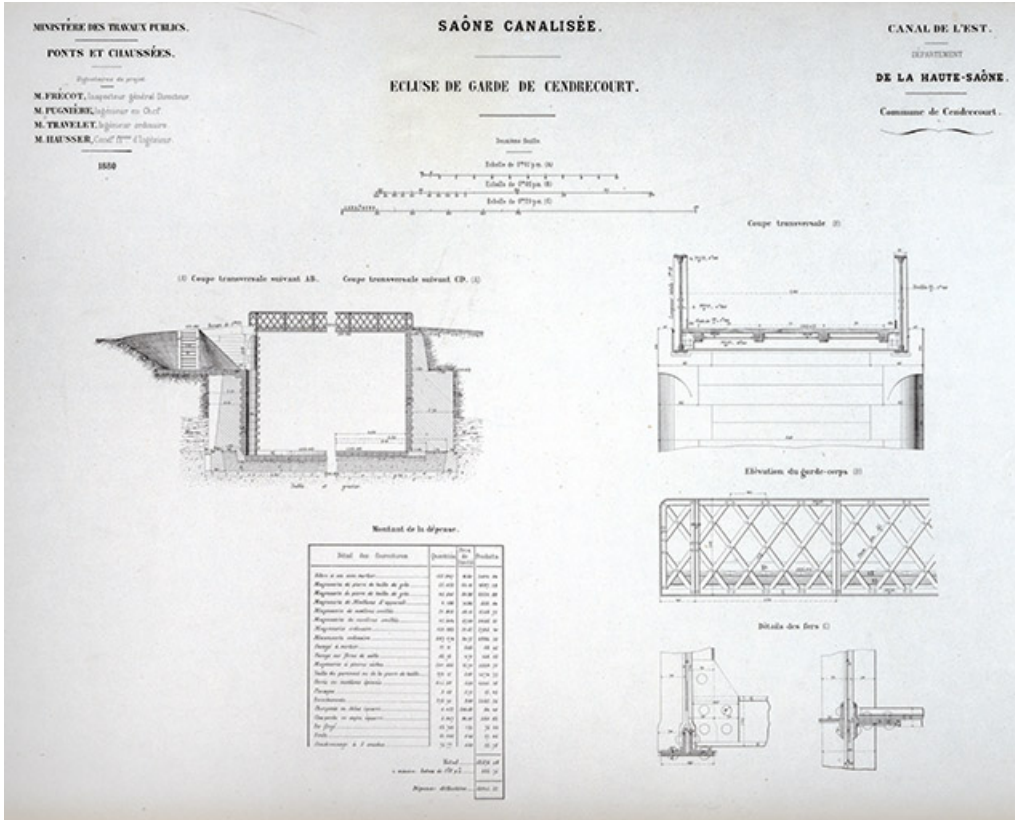
N° de l'illustration : 20197000089NUC4A  
Date : 2019  
Auteur : Jérôme Mongreville  
Reproduction soumise à autorisation du titulaire des droits d'exploitation  
© Archives départementales de la Haute-Saône

Dessin : Coupe, élévation et détail de l'écluse de garde de Cendrecourt. (1880)  
70, Cendrecourt, lieudit : le Closey

L'écluse, au point kilométrique 392.400, est édifiée en pierre de taille (grès et calcaire). Longue de 38.50 m et large de 5,20 m, elle est dotée désormais de deux portes automatisées à deux vantaux.

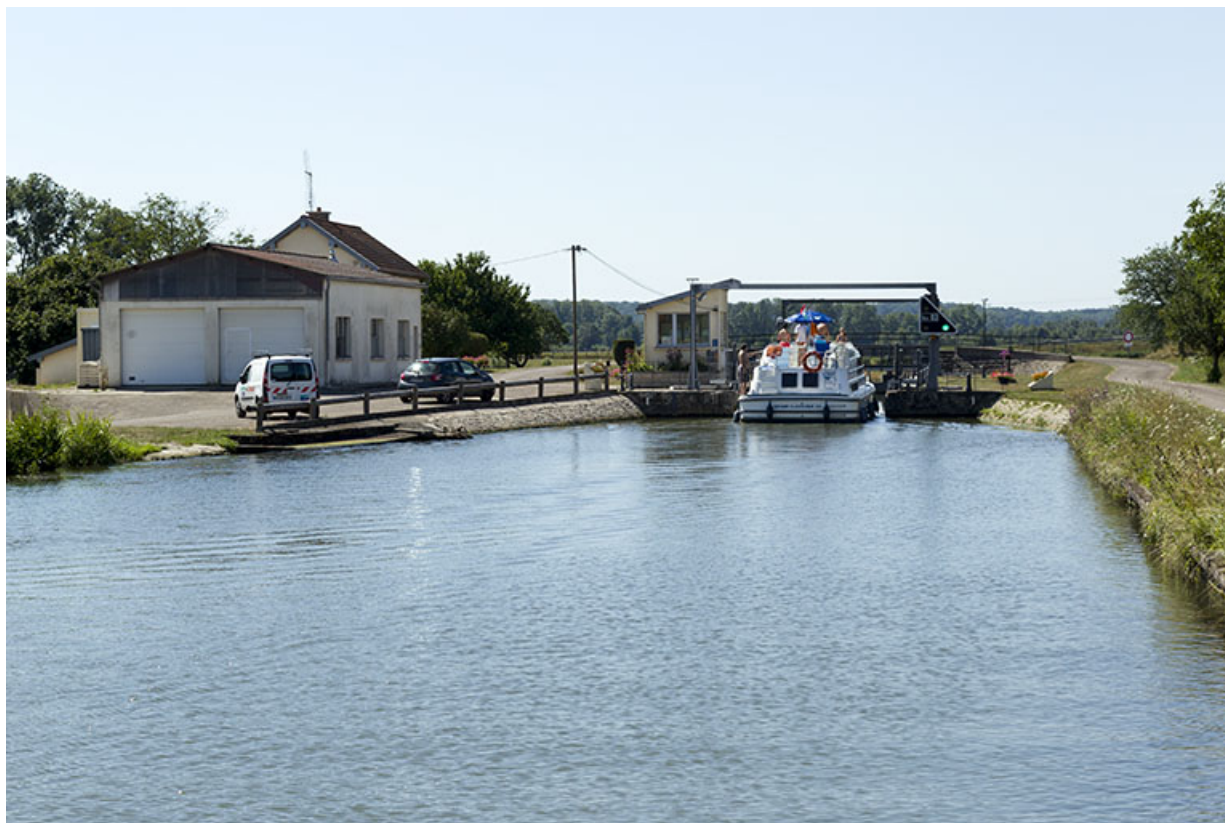
N° de l'illustration : 20157000734NUC2A

**Depuis l'amont (nord), vue du site d'écluse.**

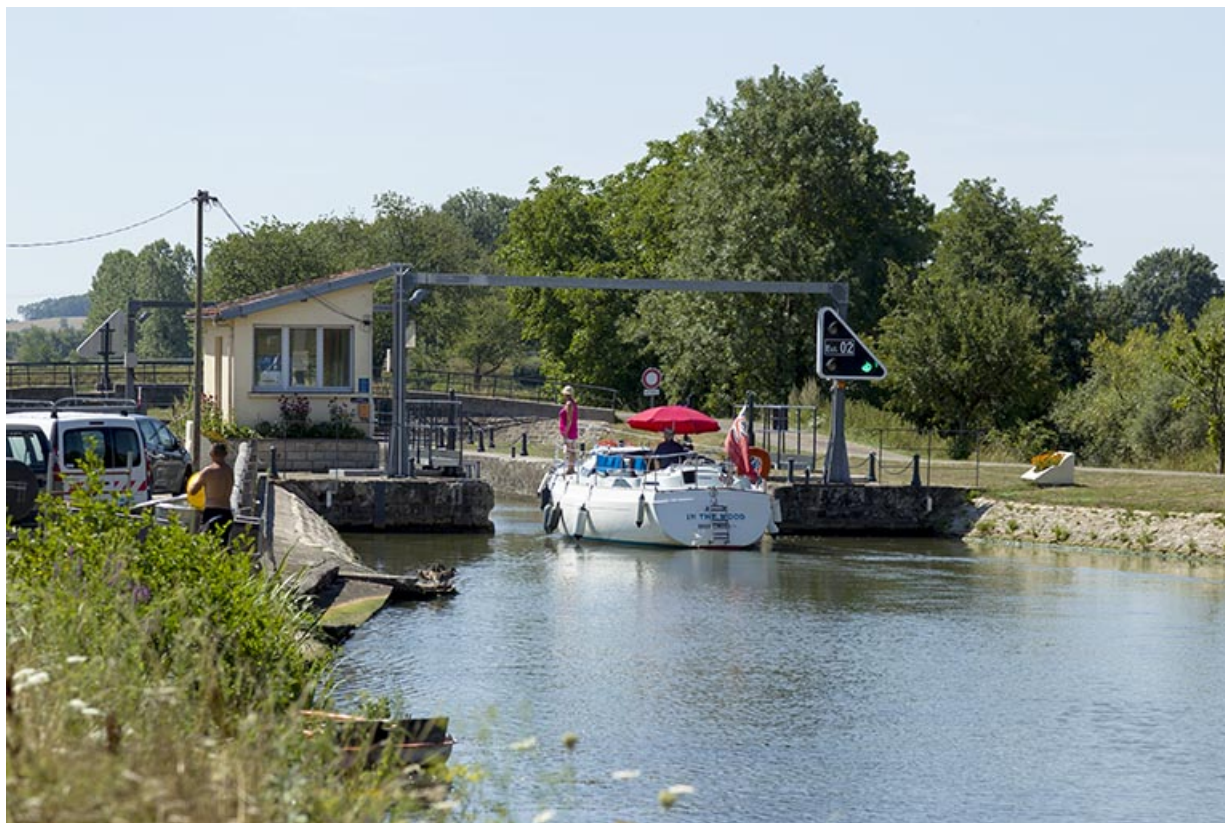
N° de l'illustration : 20157000735NUC2A

**Vue de l'écluse et d'un bateau s'engageant depuis l'amont (nord), rive gauche.**  
70, Cendrecourt, lieudit : le Closey

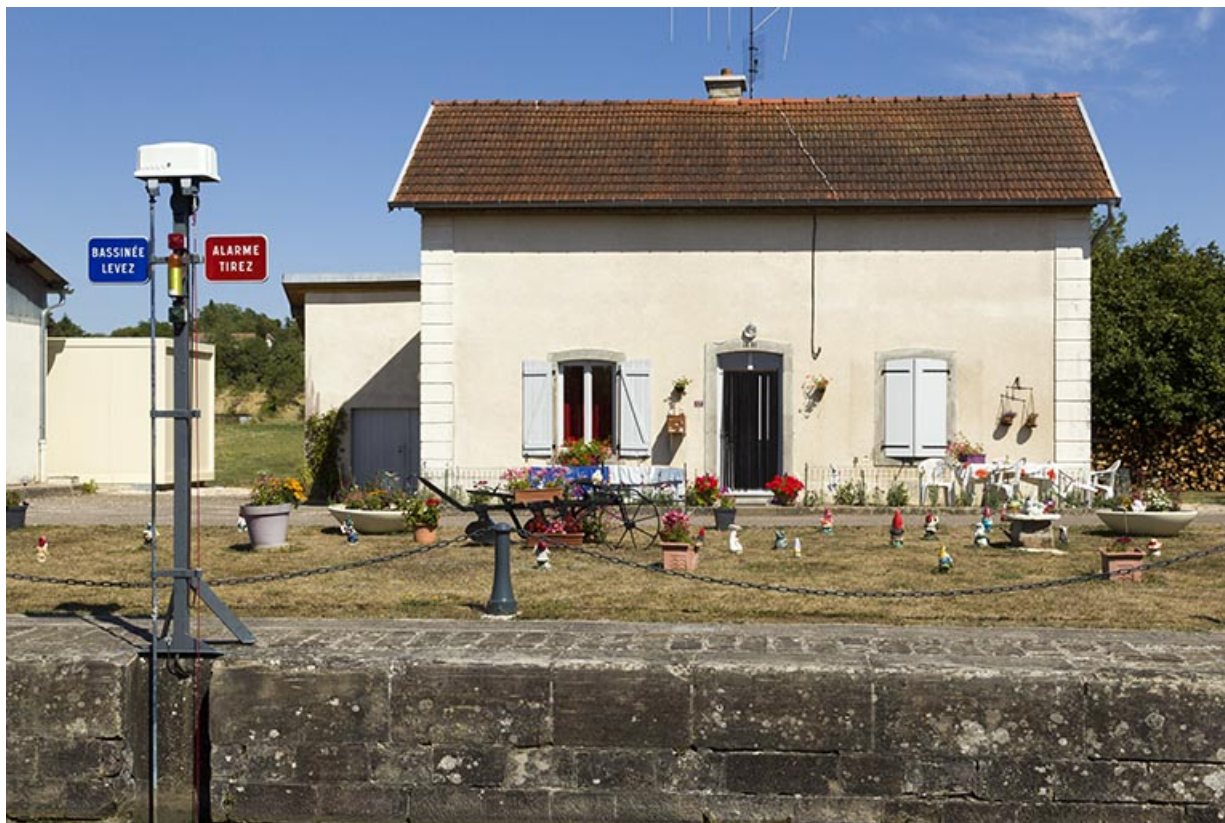
N° de l'illustration : 20157000737NUC2A

**Vue depuis la rive droite de la façade antérieure de la maison d'éclusier et de son jardin d'agrément.**  
70, Cendrecourt, lieudit : le Closey

Construite en moellon enduit, la maison est en rez-de-chaussée avec un étage de comble, accessible par un escalier intérieur. La façade antérieure, parallèle au canal, est percée d'une porte principale encadrée par deux baies et surmontée d'une plaque signalétique. Les murs pignons sont percés de deux baies superposées. Le toit, à longs pans, à pignon couvert, est couvert en tuiles mécaniques.

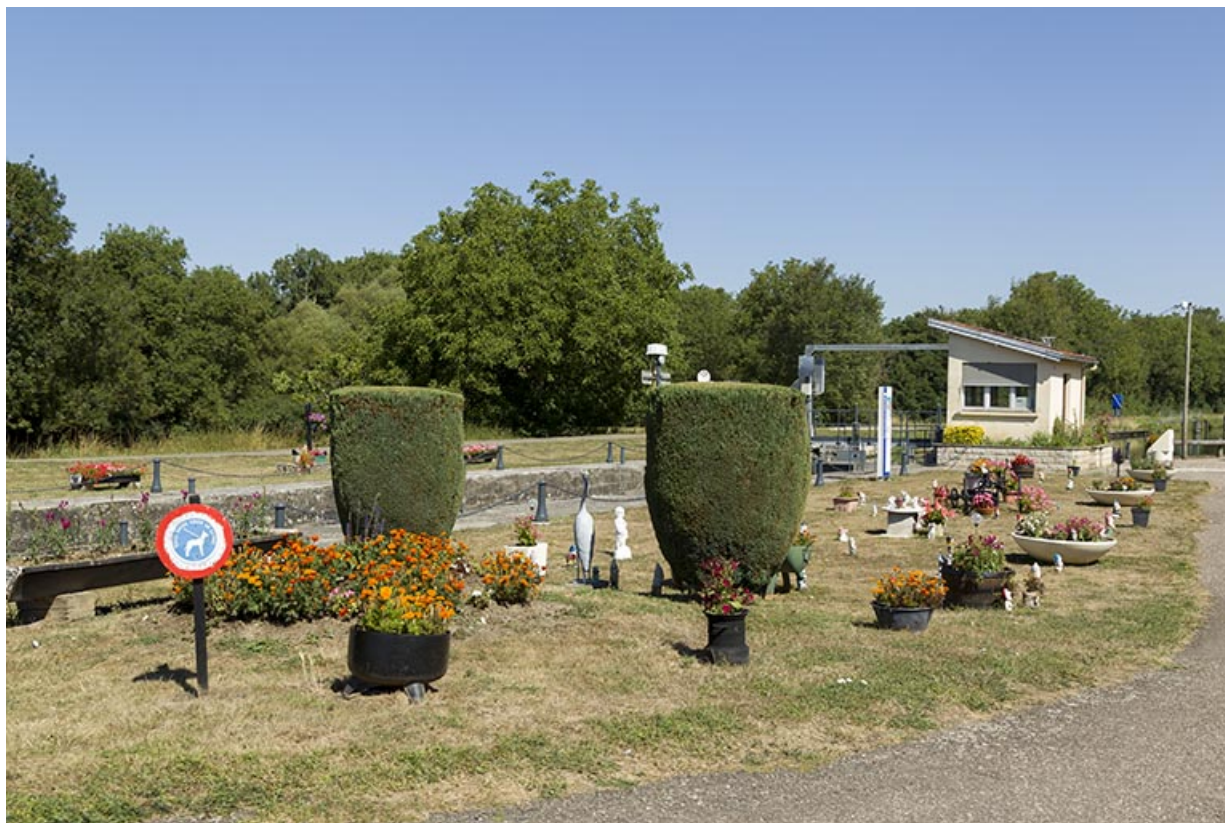
N° de l'illustration : 20157000739NUC2A

**Vue d'ensemble de la composition florale décorative et du poste de commande, depuis le sud-est.**  
70, Cendrecourt, lieudit : le Closey

Le poste de commande est installé lors de l'automatisation des écluses dans les années 1990.

Le poste de commande se situe sur la même rive, face à la maison.

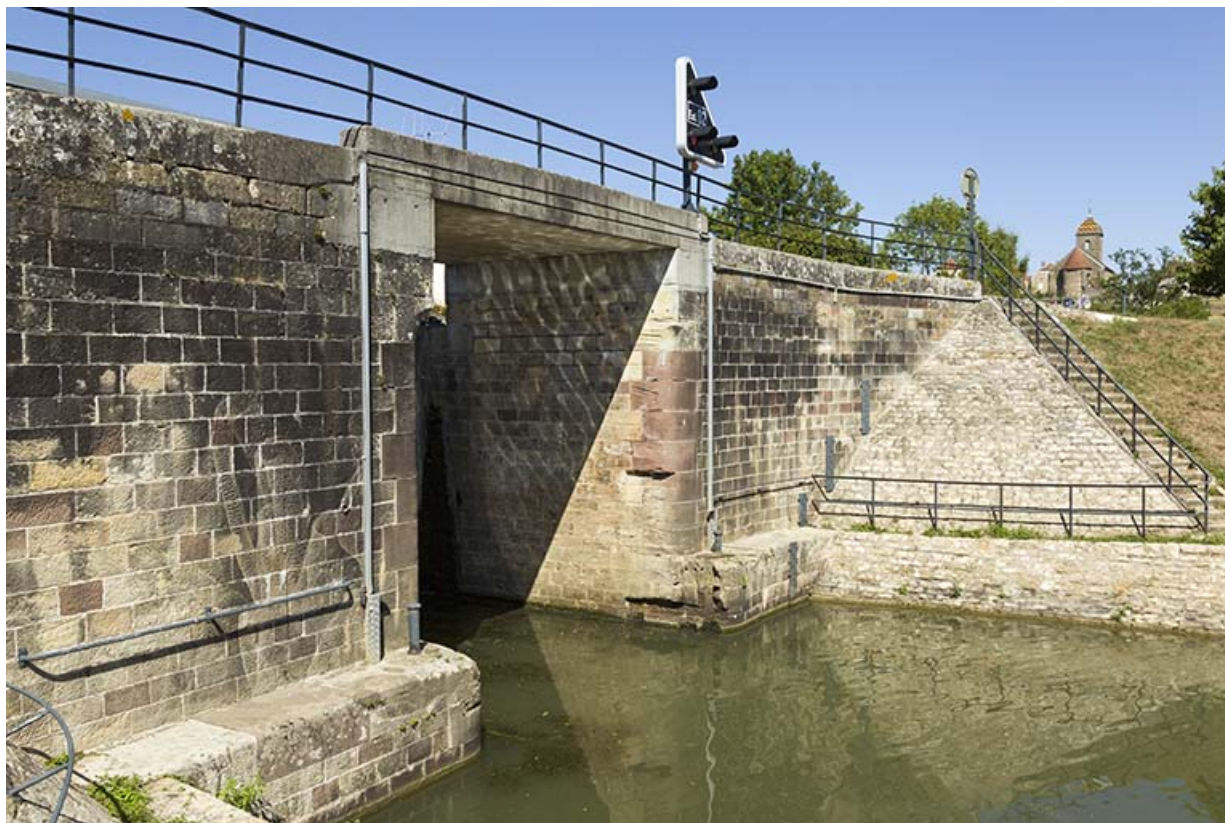
N° de l'illustration : 20157000742NUC2A

**Détail des maçonneries de l'écluse (aval) et vue sur l'église.**

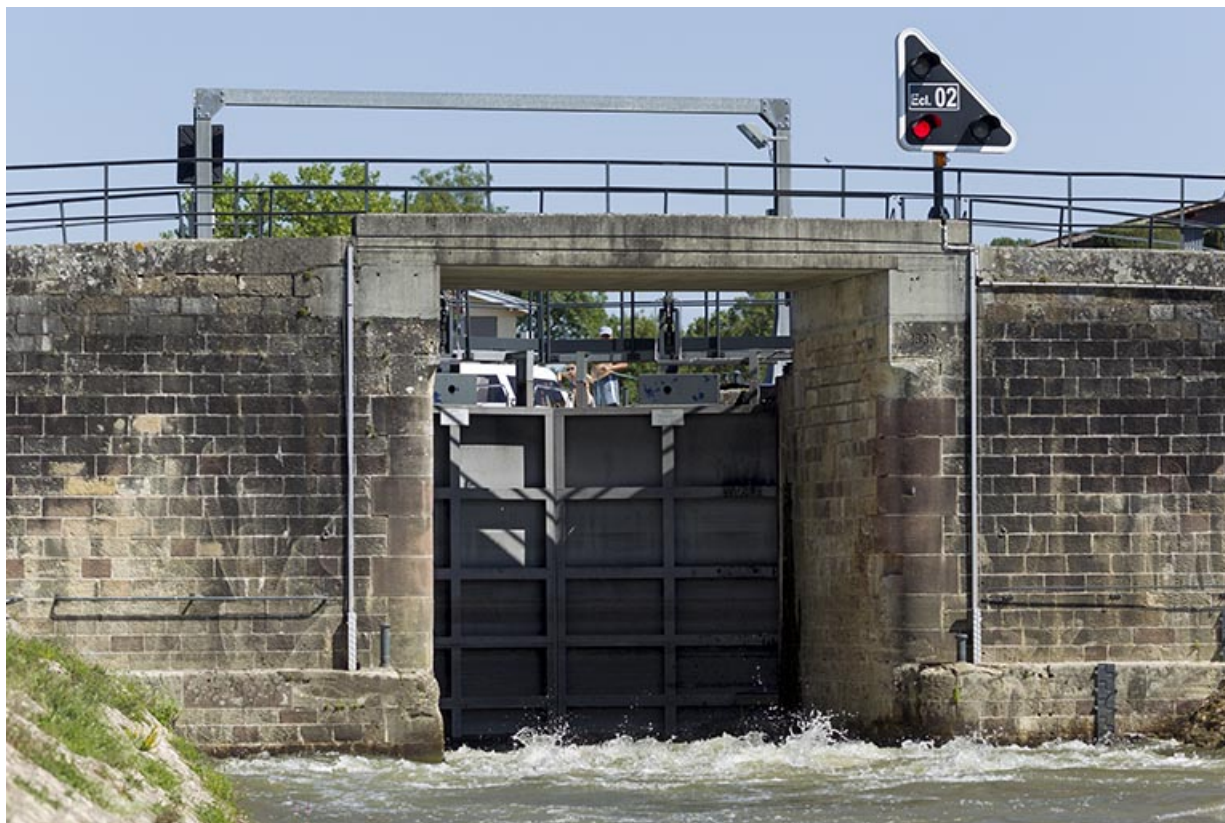
N° de l'illustration : 20157000743NUC2A

**Vue de détail de l'écluse en cours de manoeuvre. (au sud)**

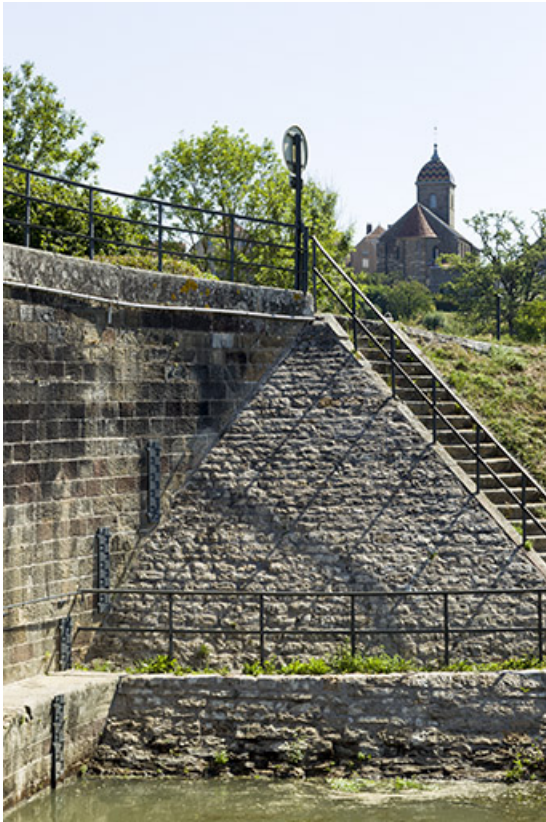
N° de l'illustration : 20157000745NUC2A

**Détail de l'accès au pont par un escalier indépendant.**

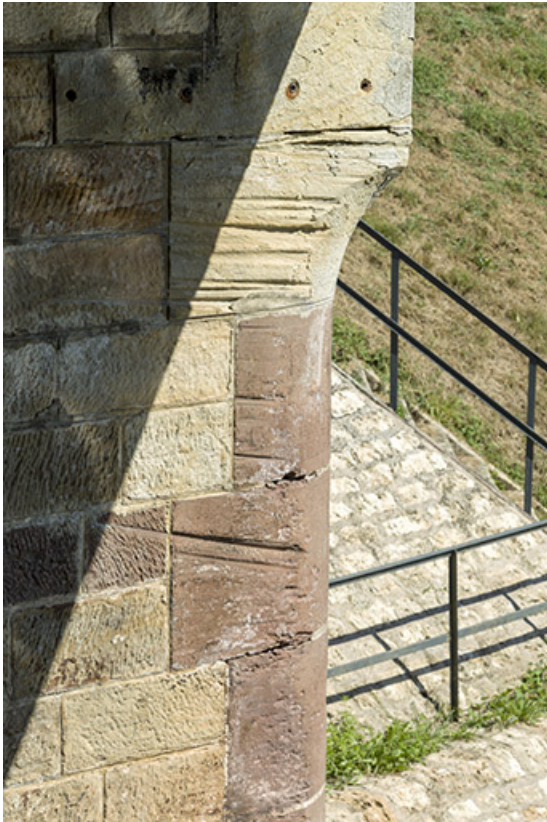
N° de l'illustration : 20157000746NUC2A

**Traces d'usure dans les maçonneries de l'écluse (aval).**

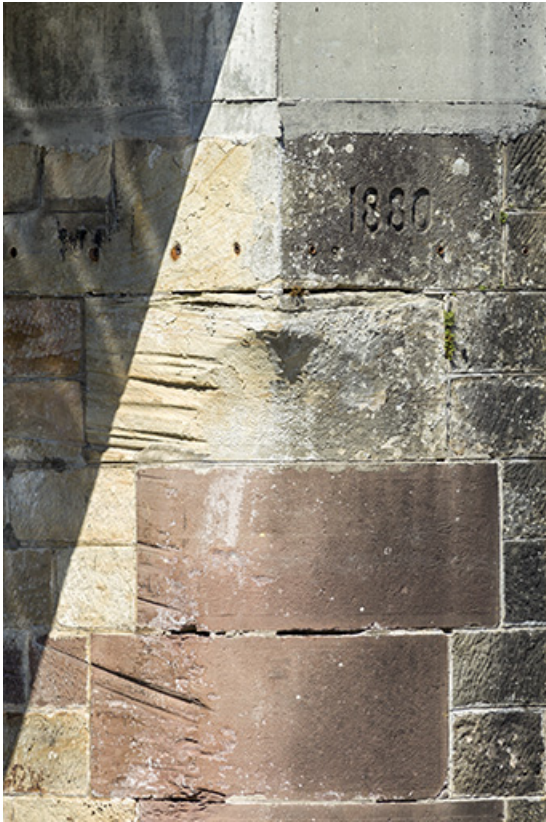
N° de l'illustration : 20157000747NUC2A

**Détail des traces d'usure dans les maçonneries de l'écluse (aval) et date portée 1880.**  
70, Cendrecourt, lieudit : le Closey
