## SITE D'ÉCLUSE DE CENDRECOURT

Bourgogne-Franche-Comté, Haute-Saône  
Cendrecourt  
le Closey

Dossier IA70000706 réalisé en 2016

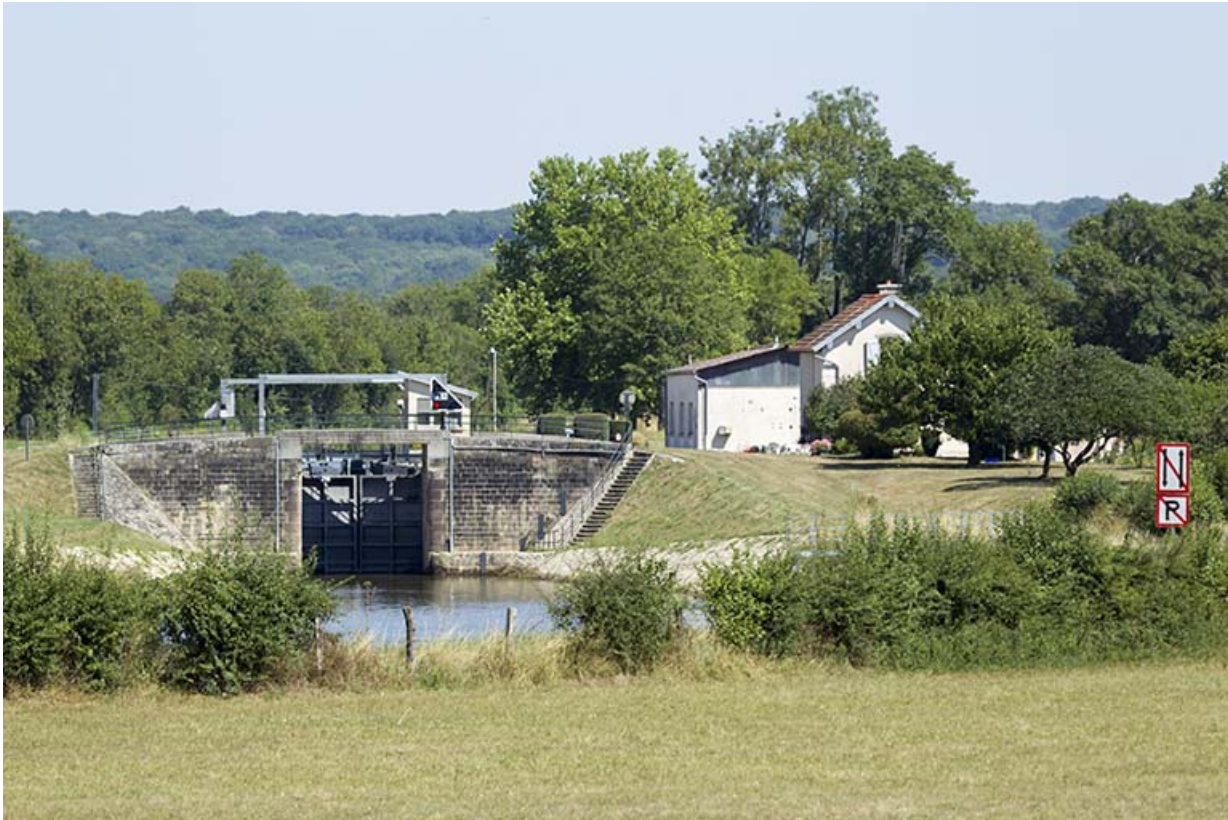
N° de l'illustration : 20157000744NUC2A

**Vue d'ensemble du site depuis la rive droite en aval.**

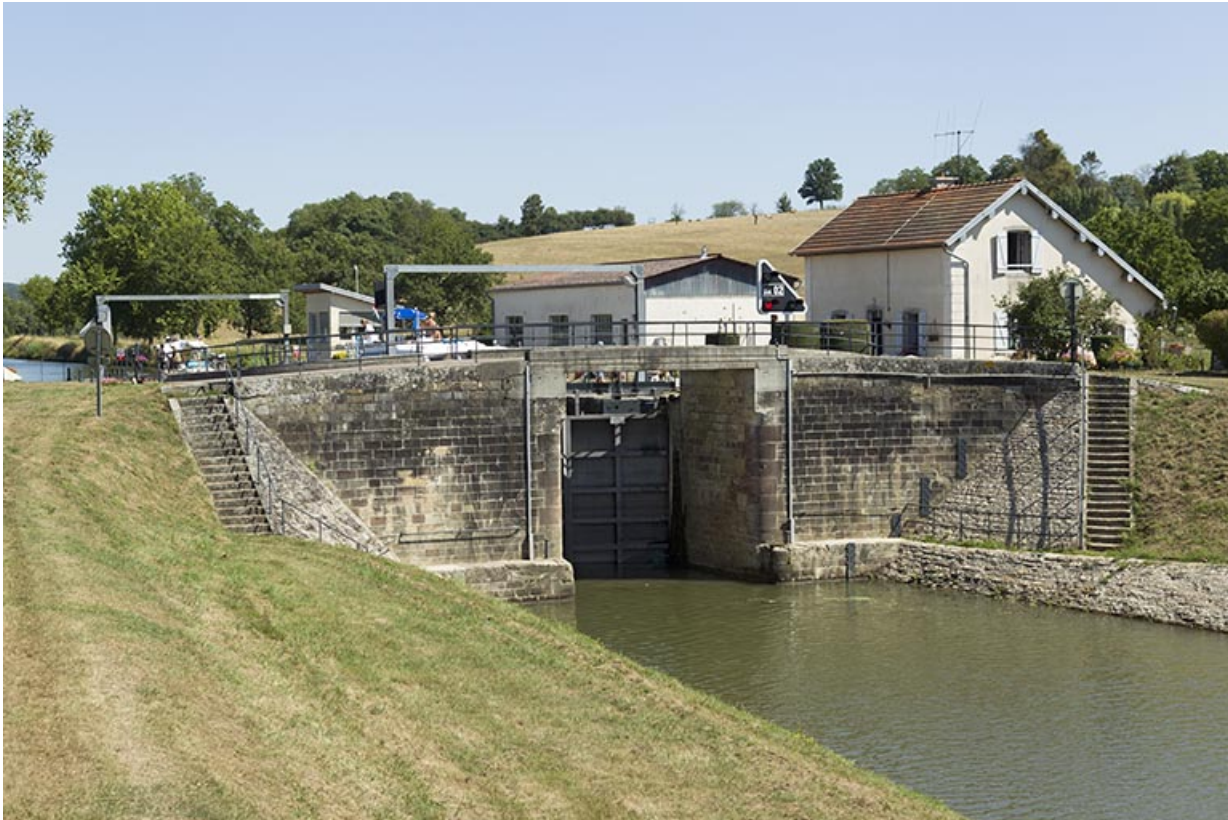
N° de l'illustration : 20157000740NUC2A

**Depuis la rive droite en aval, vue sur l'écluse et le site.**

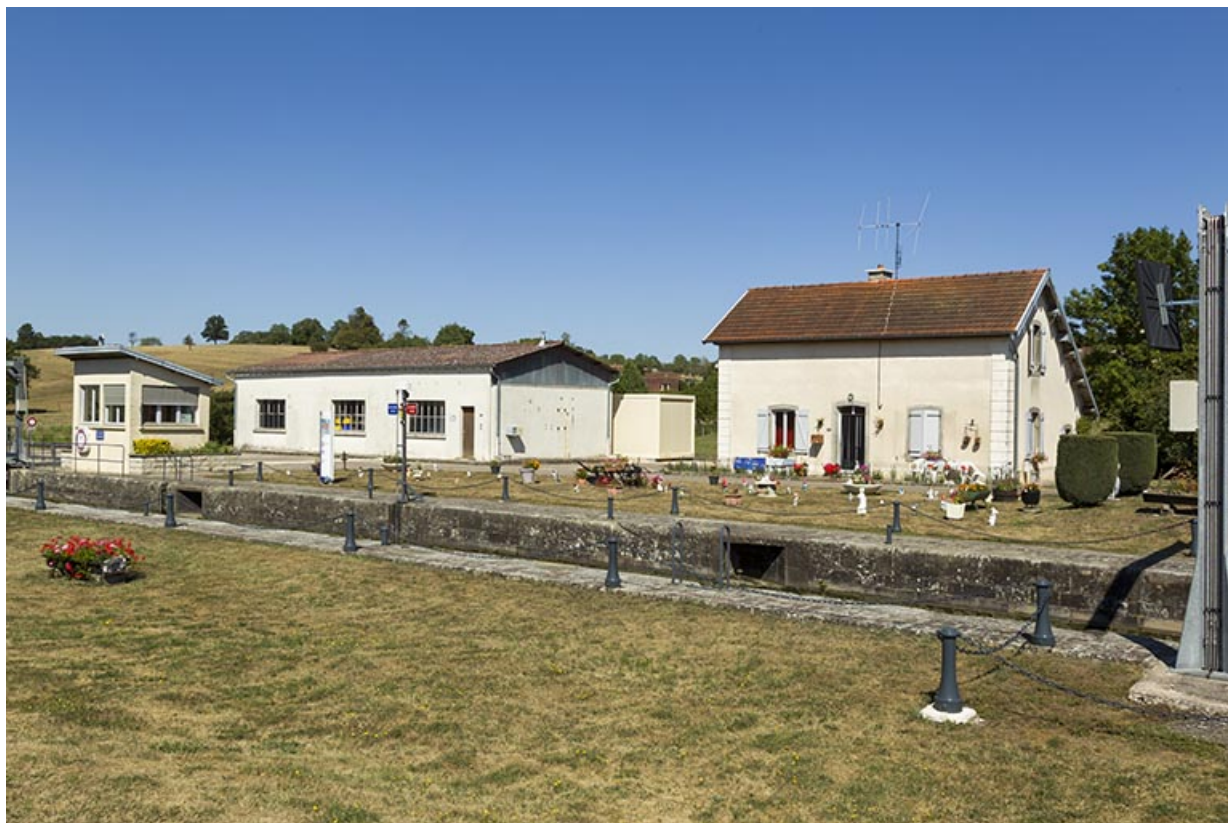
N° de l'illustration : 20157000736NUC2A

**Depuis la rive droite, vue sur la maison d'éclusier et le hangar de Voies navigables de France (centre d'exploitation).**  
70, Cendrecourt, lieudit : le Closey

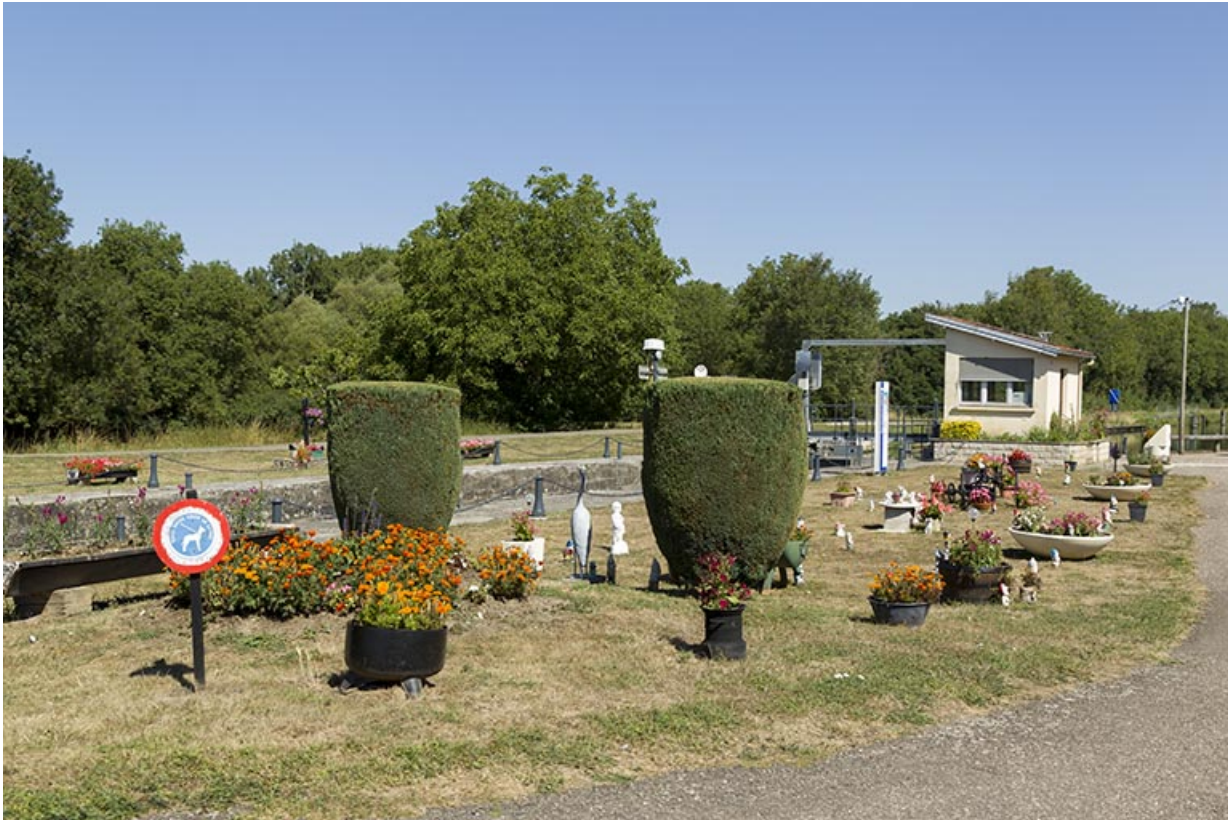
N° de l'illustration : 20157000739NUC2A

**Vue d'ensemble de la composition florale décorative et du poste de commande, depuis le sud-est.**  
70, Cendrecourt, lieudit : le Closey

Le poste de commande se situe sur la même rive, face à la maison.

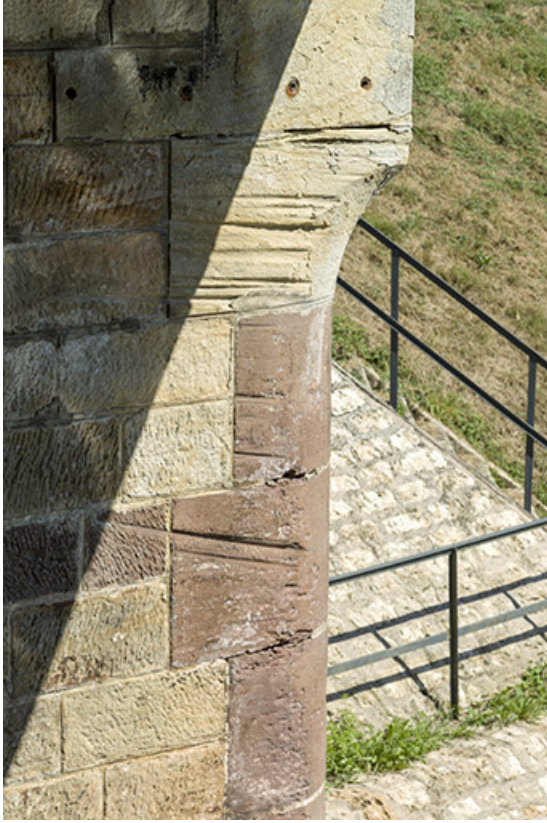
N° de l'illustration : 20157000746NUC2A

**Traces d'usure dans les maçonneries de l'écluse (aval).**

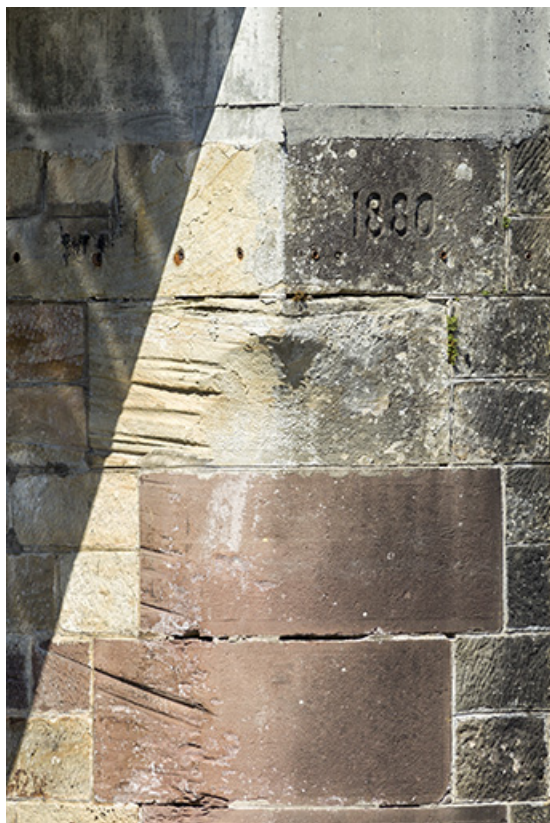
N° de l'illustration : 20157000747NUC2A

**Détail des traces d'usure dans les maçonneries de l'écluse (aval) et date portée 1880.**  
70, Cendrecourt, lieudit : le Closey

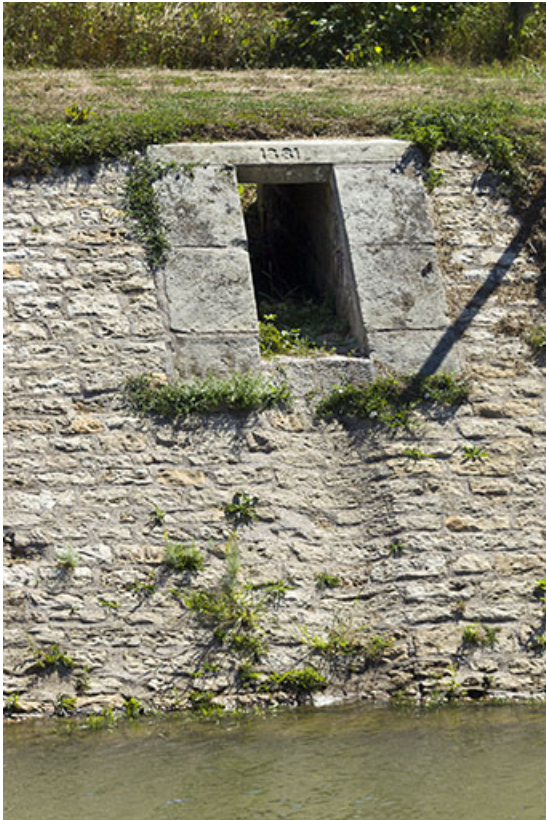
N° de l'illustration : 20157000749NUC2A

**Détail de maçonnerie avec date portée 1881 sur la rive gauche en aval de l'écluse.**  
70, Cendrecourt, lieudit : le Closey
