SITE D'ÉCLUSE DE CENDRECOURT

Bourgogne-Franche-Comté, Haute-Saône
Cendrecourt
le Closey

Dossier IA70000706 réalisé en 2016

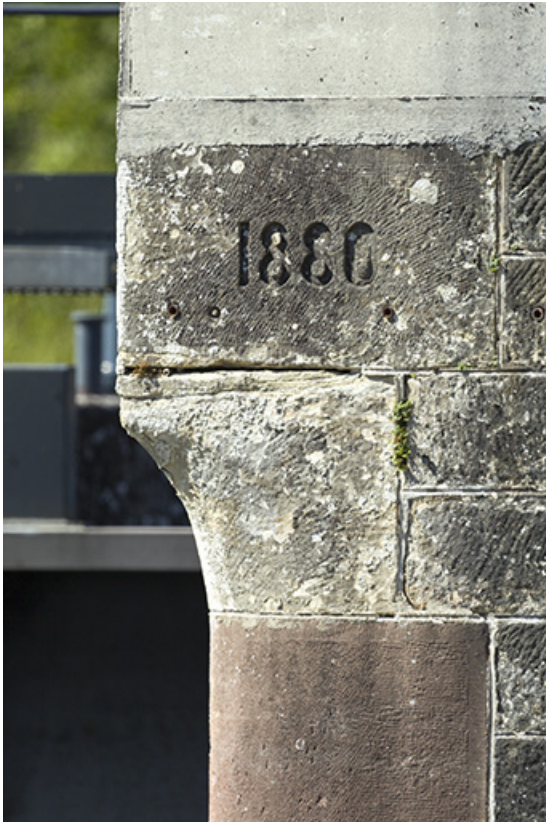
N° de l'illustration : 20157000748NUC2A

Date portée 1880 dans la maçonnerie (aval).
