CHÂTEAU, PUIS CENTRE DE COLONIES DE VACANCES

Bourgogne-Franche-Comté, Haute-Saône
Aisey-et-Richecourt
place de l' Église

Dossier IA70000711 réalisé en 2016

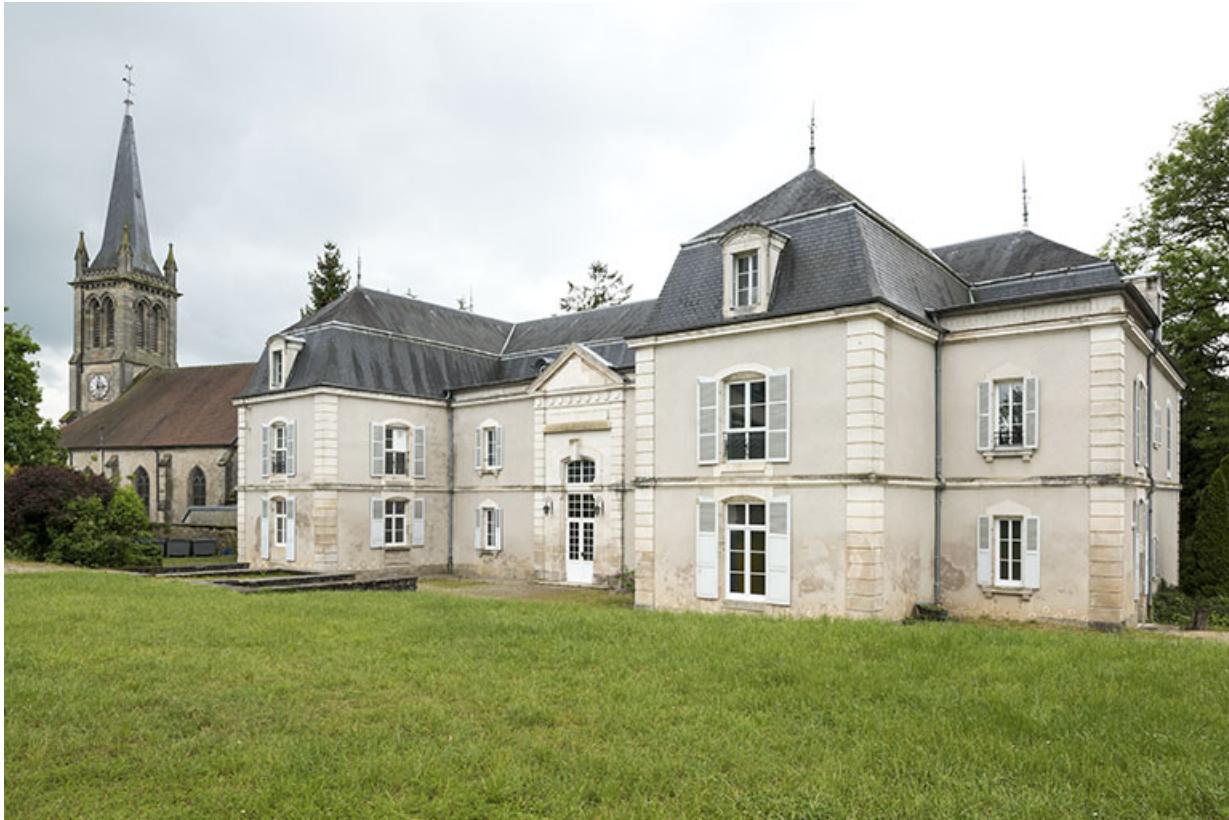
N° de l'illustration : 20167000613NUC4A

La façade postérieure.

De style classique, l'édifice dispose d'un corps central flanqué de deux ailes symétriques, en retour d'équerre. Le château s'élève sur un étage carré et un second de comble. Les murs sont principalement recouverts d'un enduit tandis que les encadrements de baies, corniches et chainages sont en pierre de taille. L'accès au rez-de-chaussée surélevé, depuis la façade antérieure se fait par un escalier double. La porte principale est surmontée d'un fronton cintré. L'étage de comble est éclairé par une série de sept lucarnes à volutes avec en alternance, un fronton classique et un fronton cintré. La façade postérieure, de plein-pied, a conservé sa porte d'entrée originelle.

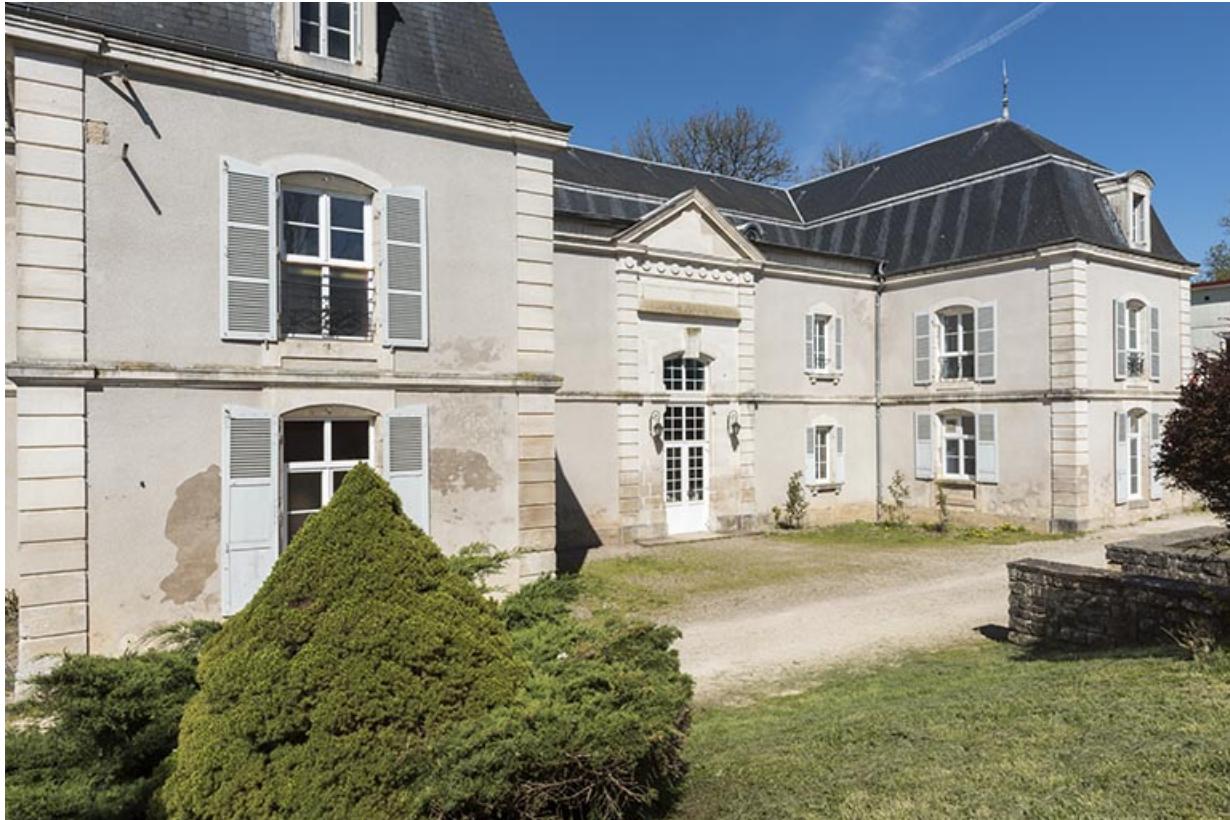
N° de l'illustration : 20167000612NUC4A

Les ailes symétriques et la travée principale.

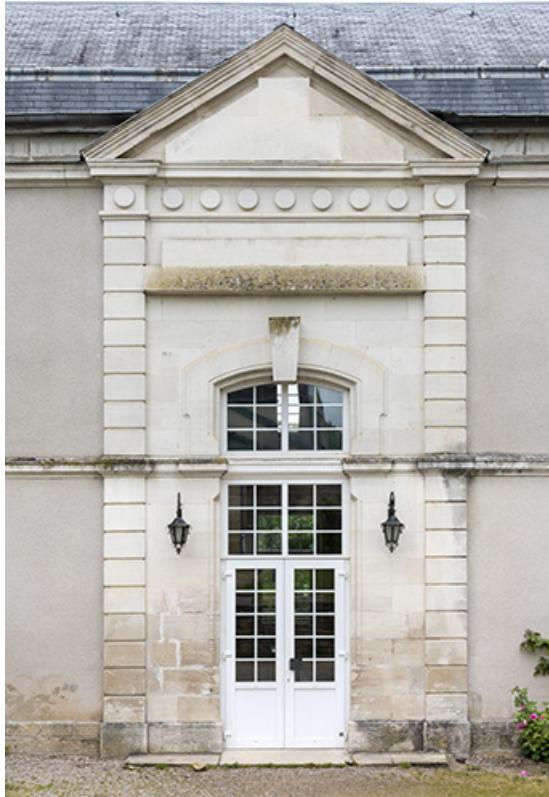
N° de l'illustration : 20167000615NUC4A

La porte de la travée principale surmontée d'un fronton triangulaire.

Vers la fin du 17e siècle, la famille Husson de Sampigny fait construire le château, à proximité de l'église paroissiale, de telle façon qu'il domine l'ensemble du village. Le premier cadastre communal indique que le château disposait d'un pigeonnier circulaire (détruit) et de communs dont ne subsistent que les caves). Au cours du 19e siècle, Henri Husson de Sampigny, alors lieutenant d'état-major fait ajouter deux ailes à la partie centrale en 1865, ce qui implique un profond remaniement des façades ; la façade antérieure semble avoir été modifiée, les fenêtres étant d'un style plus tardif que la porte d'entrée et des lucarnes, et la façade postérieure n'a conservé que sa porte principale surmontée d'un fronton triangulaire.

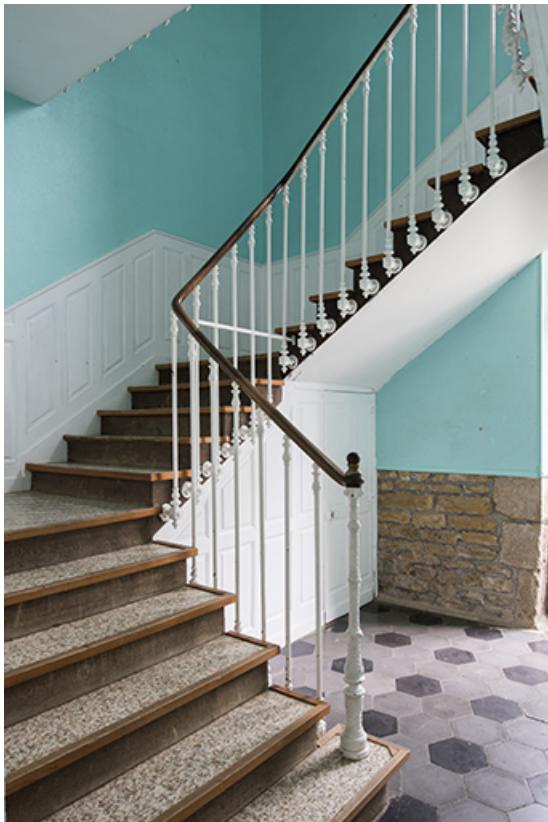
N° de l'illustration : 20167000622NUC4A

Escalier intérieur, côté nord.

Escaliers : escalier de distribution extérieur, escalier dans-œuvre

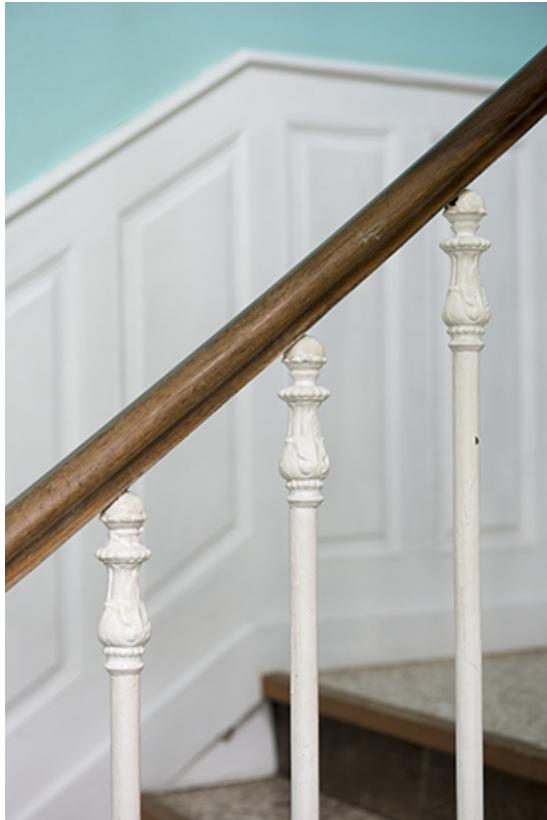
N° de l'illustration : 20167000624NUC4A

Détail de la rambarde et du garde-corps.
