CHATEAU-FORT

Bourgogne-Franche-Comté, Haute-Saône
Demangevelle

Dossier IA70000750 réalisé en 2015 revu en
2016

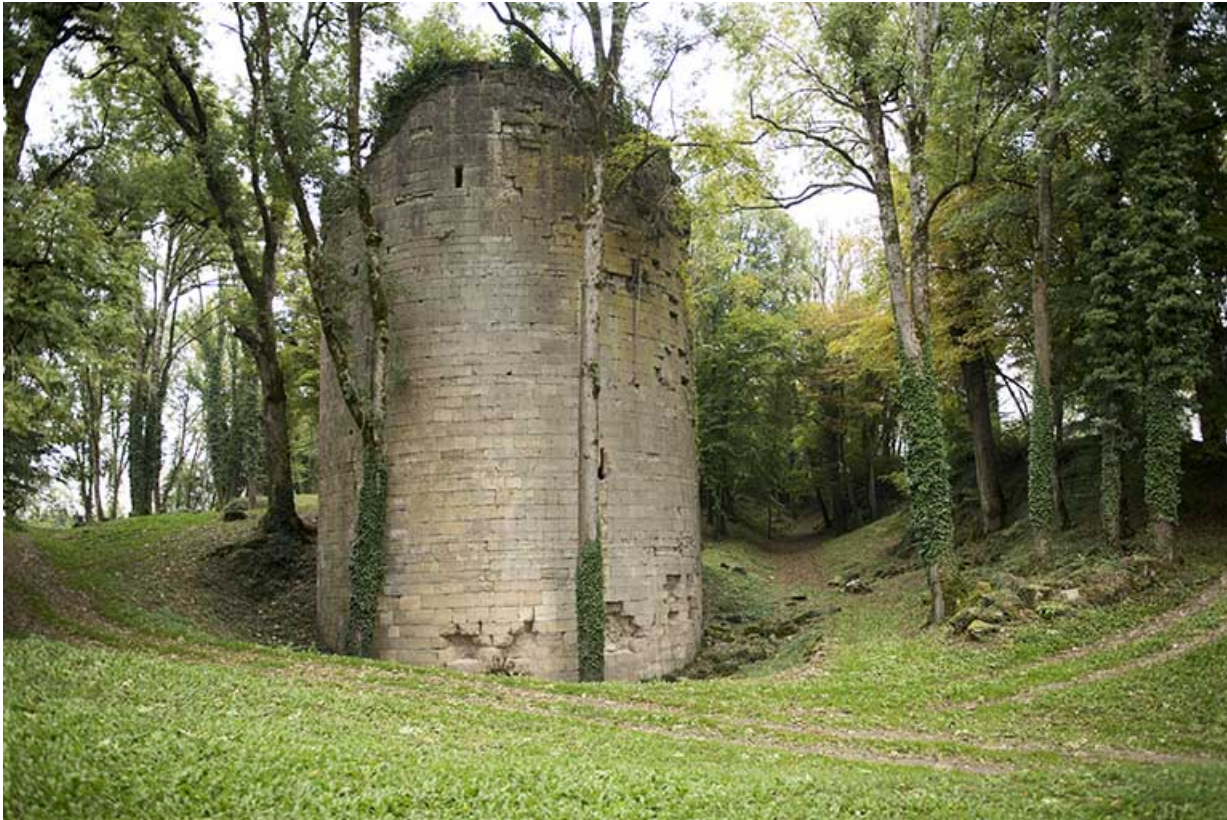
La tour ouest, vue de l'ouest.

Le village est en amphithéâtre au pied de l'éminence méridionale sur laquelle est édiée le château. Voies, fossés et traces au sol de nombreux vestiges attestent des occupations anciennes mais seules deux vestiges de tours subsistent : la tour ouest compte trois niveaux au dessus d'un niveau enterré ou semi-enterré, qui pourrait être une citerne (couverte en coupole). Elle est couverte par une dalle en béton. La tour plus à l'est, offrant de belles vues sur l'est et le nord-est, est en partie ruinée. Les maçonneries sont hétérogènes : moellons de calcaire et plus gros appareils.

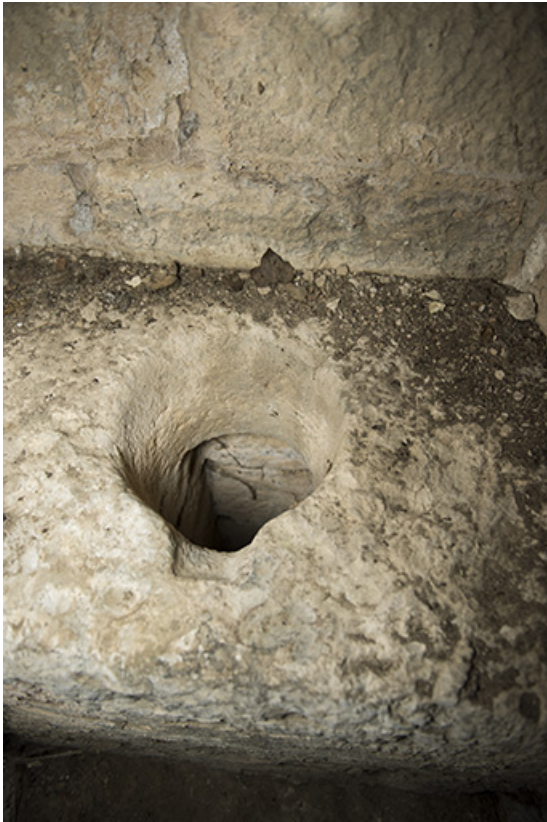
Dans la tour ouest. Détail de latrines.

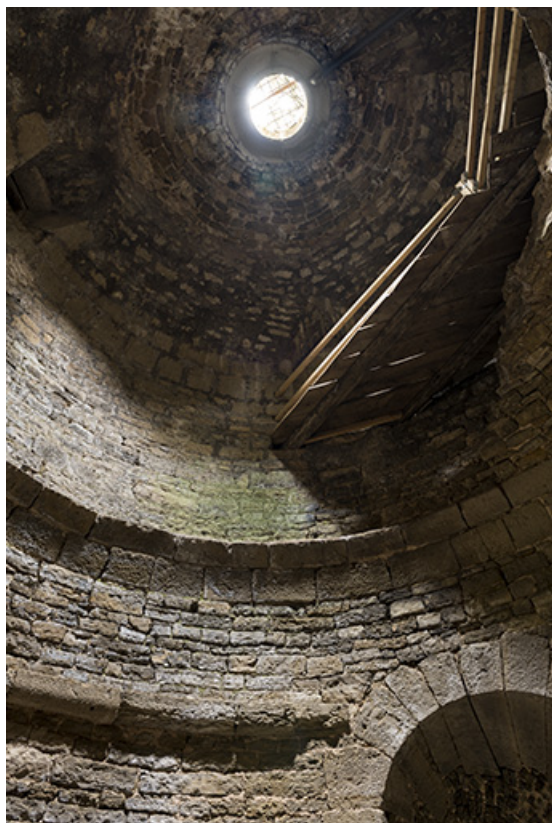
Dans la tour ouest. Vue de la partie sommitale depuis l'intérieur.
70, Demangevelle

Couvrement : coupole

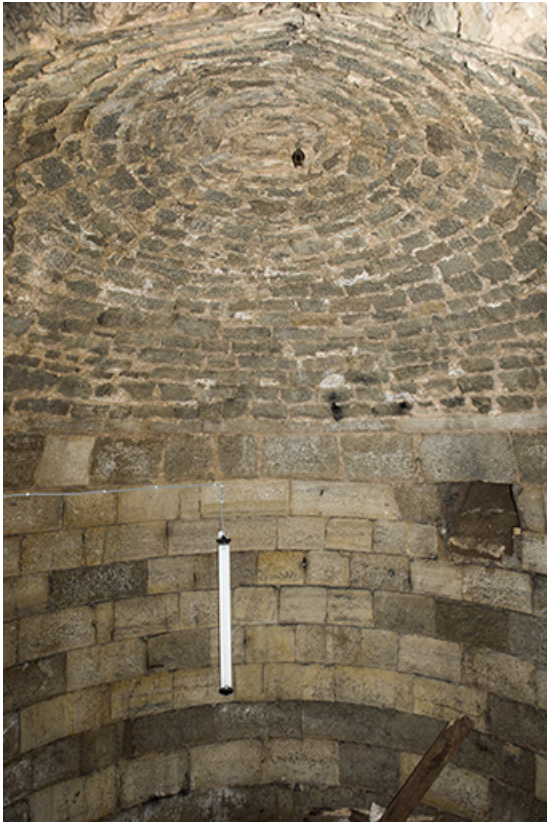
Dans la tour ouest. Niveau inférieur : citerne?
70, Demangevelle

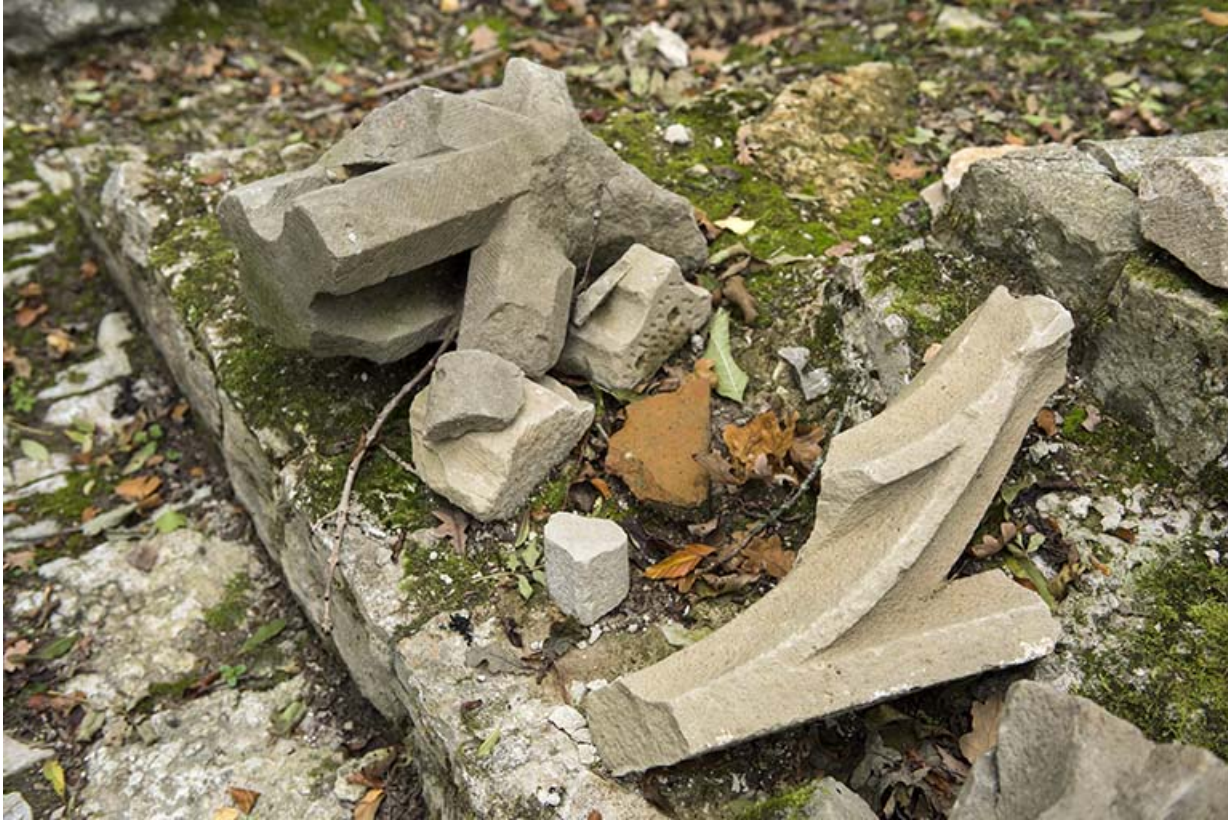
Fragments de voûtes.
