CHATEAU-FORT

Bourgogne-Franche-Comté, Haute-Saône
Demangevelle

Dossier IA70000750 réalisé en 2015 revu en
2016

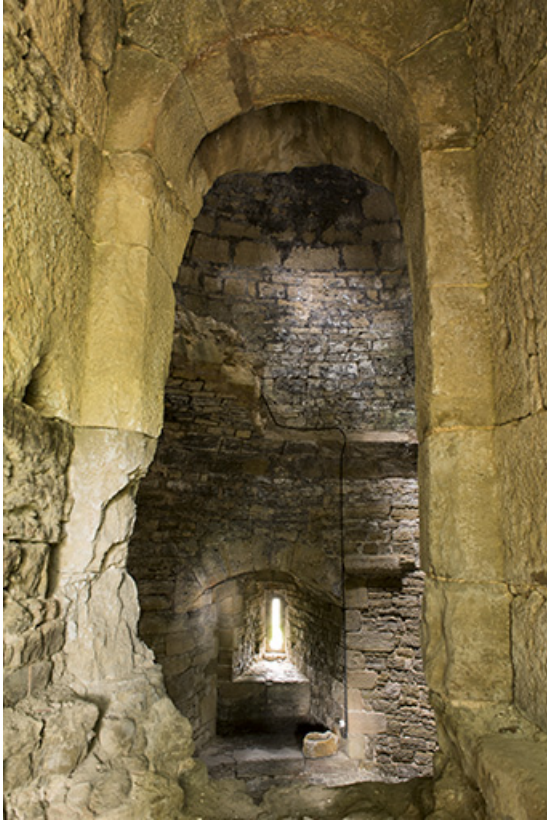
La tour ouest. Vue intérieure depuis l'entrée.
70, Demangevelle

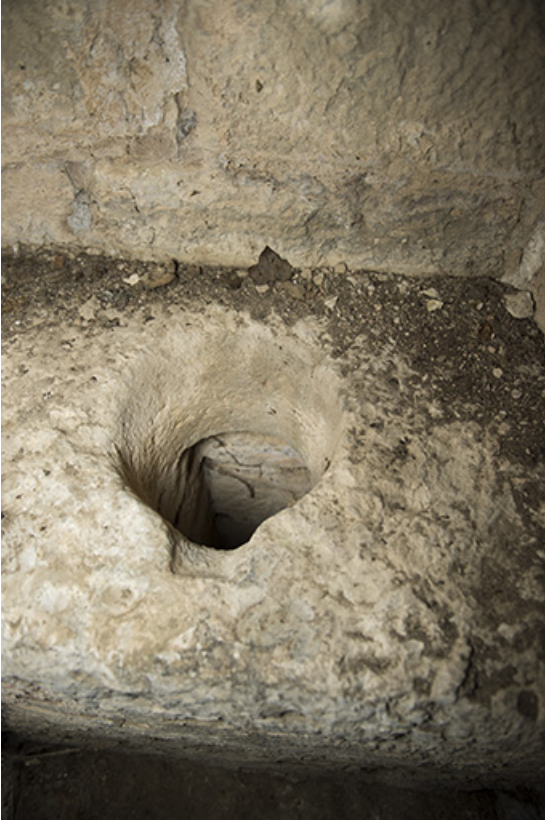
Dans la tour ouest. Détail de latrines.

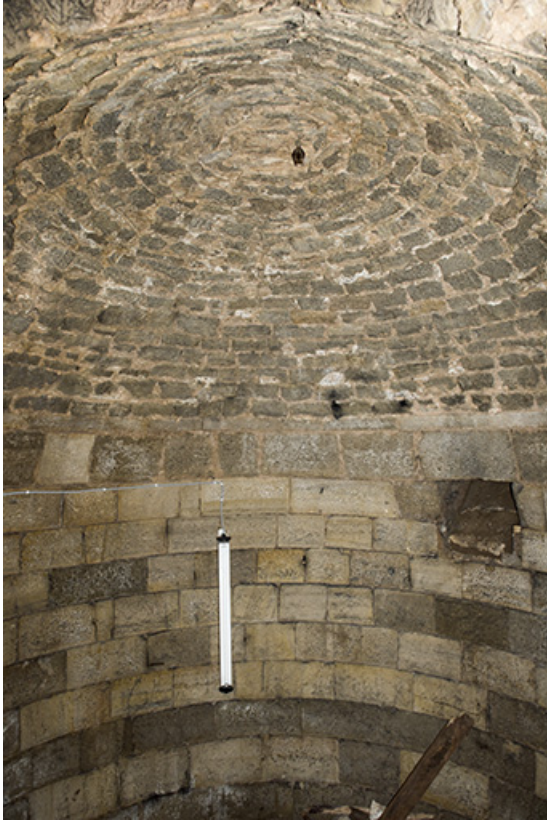
Dans la tour ouest. Niveau inférieur : citerne?
70, Demangevelle

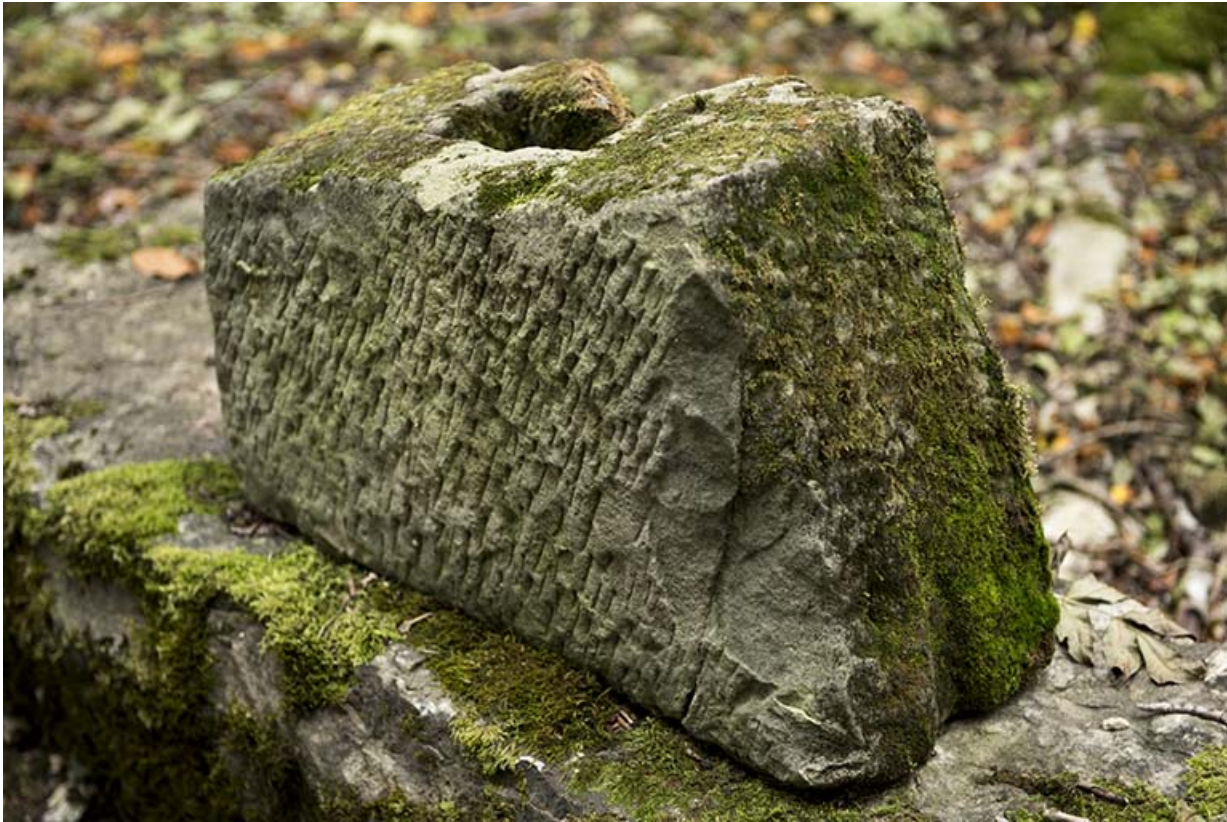
Vestiges lithiques en périphérie de la tour ouest. (élément de pont levis?)
70, Demangevelle

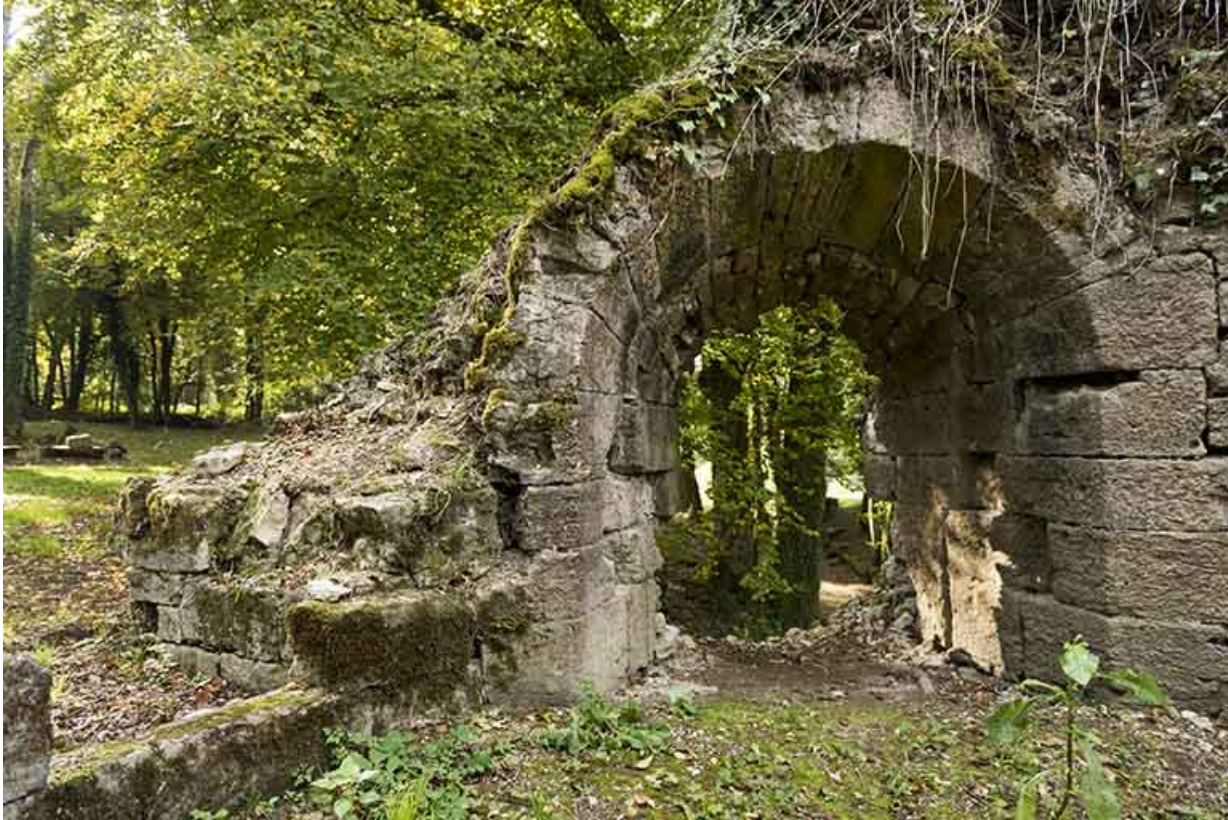
Tour est. Meurtrière orientée vers le sud ouest.
70, Demangevelle
