ÉGLISE SAINT JACQUES

Bourgogne-Franche-Comté, Haute-Saône
Vougécourt
rue de la corvée, place des tilleuls

Dossier IA70000763 réalisé en 2016

Auteur(s) : Philippe Mairot

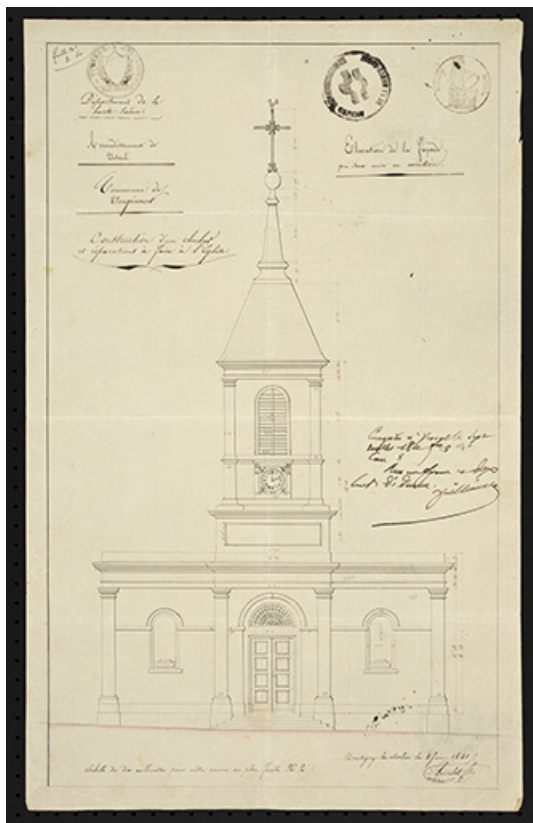
Construction du clocher. [Élévation de la façade] 1841
70, Vouécourt rue de la corvée

Construction d'un clocher et réparation à faire à l'église. Feuille 2 : [Élévation de la façade] dessin (plume), par Claude Loiselot, architecte à Montigny-lès-Cherlieu. 1er mars 1841. Échelle : 10 millimètres par mètre.
Lieu de conservation : Archives départementales de la Haute-Saône, Vesoul - Cote du document : 3 O 578

- **Construction du clocher et réparation à faire à l'église. [Élévation de la façade] 1841**
Construction d'un clocher et réparation à faire à l'église. Feuille 2 : [Élévation de la façade] dessin (plume), par Claude Loiselot, architecte à Montigny-lès-Cherlieu. 1er mars 1841. Échelle : 10 millimètres par mètre.
Lieu de conservation : Archives départementales de la Haute-Saône, Vesoul- Cote du document : 3 O 578

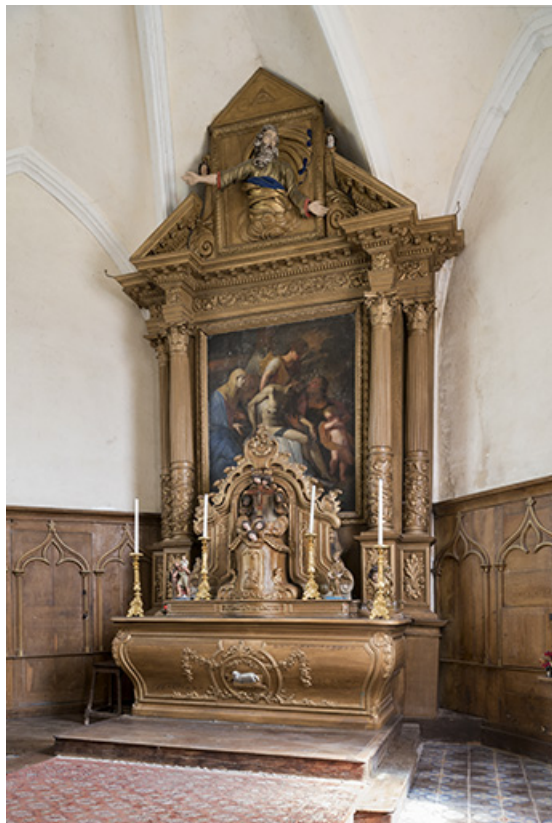
Retable et tableau d'autel.

La nef et les deux bas-côtés sont voûtés en ogive, à trois travées. Les clés de voûte de la nef sont sculptées et portent des inscriptions. Le chœur (16^{ème}?) est à deux travées et son abside de forme triangulaire. Les quatre colonnes cannelées corinthiennes du retable adossé encadrent une toile : le tableau de la descente de croix signé de Lambert Blendeff porte la date de 1679. Cette toile pourrait être partiellement inspirée d'une descente de croix d'Andréa Schiavone, telle que celle qui figure dans *Le Gouverneur Léopold-Guillaume et sa collection de tableaux à Bruxelles (de David Teniers, vers 1650-1652, Kunsthistorisches museum de Vienne.)* Le fronton brisé du retable est orné d'un buste de Dieu en haut-relief. Il est lui-même surmonté d'un fronton portant un œil.
