ÉGLISE SAINT JACQUES

Bourgogne-Franche-Comté, Haute-Saône
Vougécourt
rue de la corvée, place des tilleuls

Dossier IA70000763 réalisé en 2016

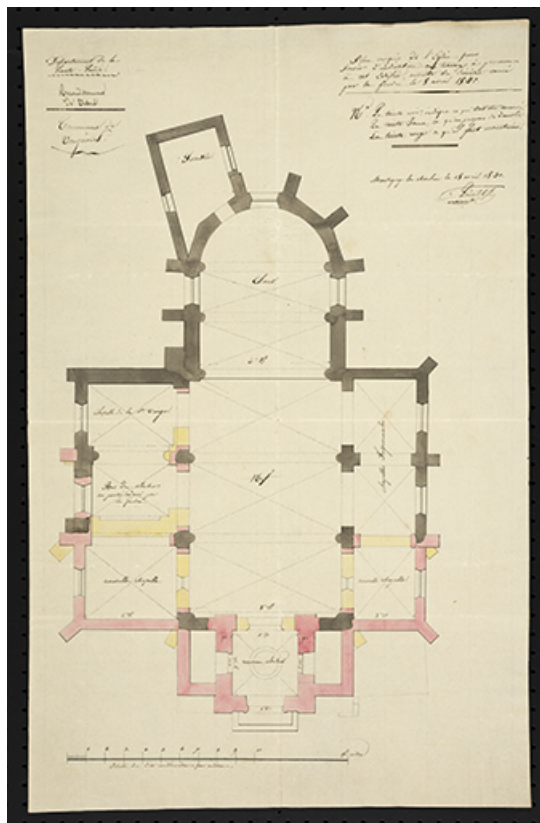
Plan croquis de l'église pour servir d'indication aux travaux à procurer à cet édifice [...] [Plan] 1840.

Plan croquis de l'église pour servir d'indication aux travaux à procurer à cet édifice, ensuite du sinistre causé par la foudre le 8 avril 1840. (distinguant par les couleurs les parties à construire, démolir, reconstruire), dessin (plume et lavis) établi par l'architecte Loislot, le 18 avril 1840.

Plan croquis de l'église pour servir d'indication aux travaux à procurer à cet édifice, ensuite du sinistre causé par la foudre le 8 avril 1840. (distinguant par les couleurs les parties à construire, démolir, reconstruire), dessin (plume et lavis) établi par l'architecte Loiselot, le 18 avril 1840.

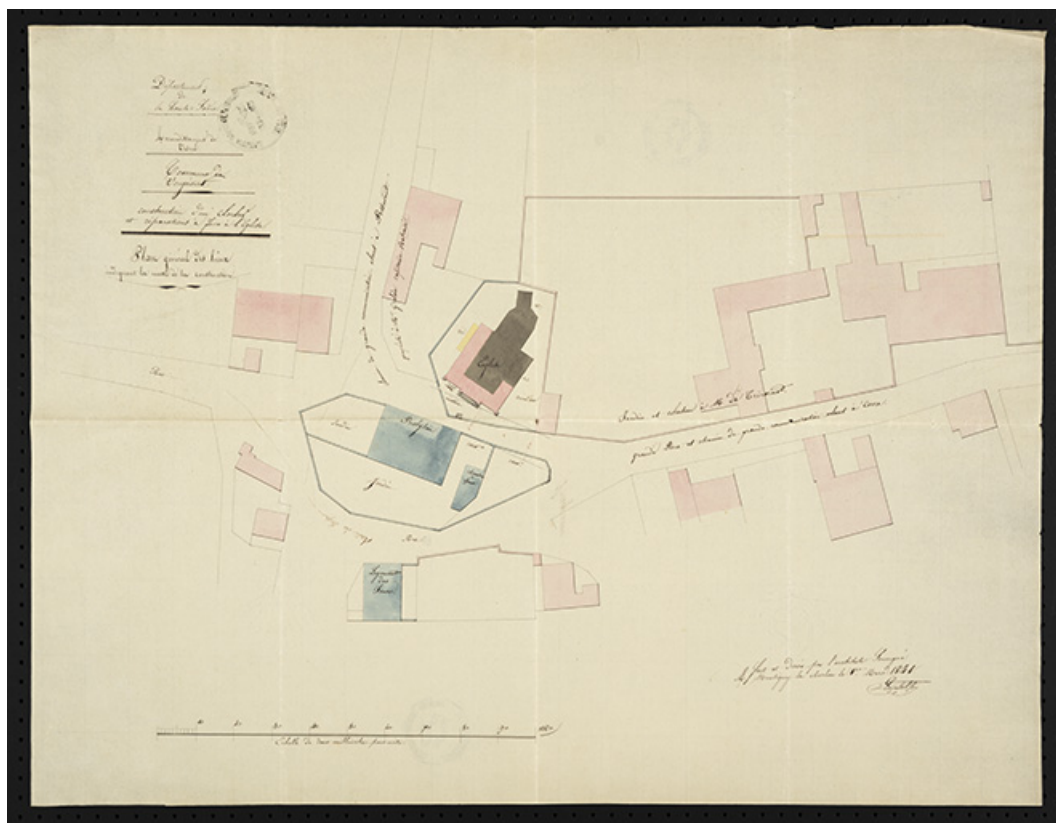
Construction d'un clocher et réparation à faire à l'église. [Plan] 1841.

Construction d'un clocher et réparation à faire à l'église. Plan général des lieux indiquant la masse de la construction. Feuille 1, [Plan] dessin (plume et lavis), par Claude Loiselot, architecte à Montigny-lès-Cherlieu. 1er mars 1841.

Construction d'un clocher et réparation à faire à l'église. Plan général des lieux indiquant la masse de la construction. Feuille 1, [Plan] dessin (plume et lavis), par Claude Loiselot, architecte à Montigny-lès-Cherlieu. 1er mars 1841.

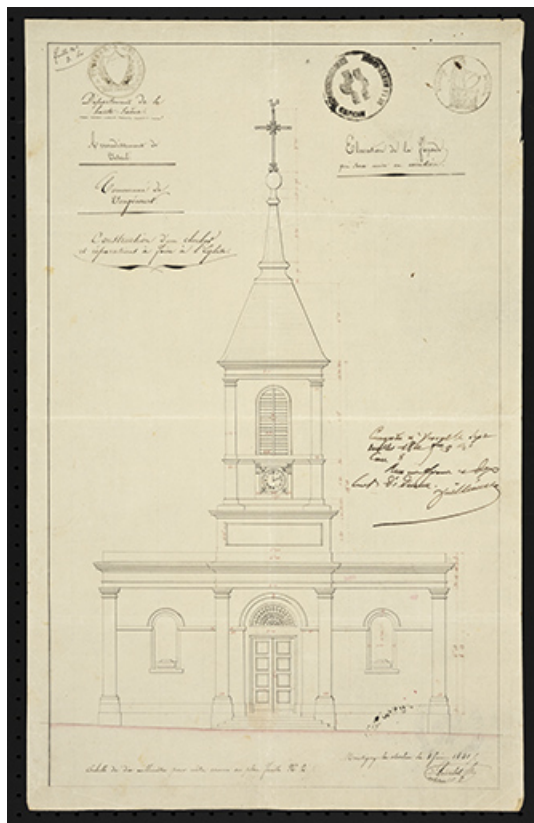
Construction du clocher. [Élévation de la façade] 1841

Construction d'un clocher et réparation à faire à l'église. Feuille 2 : [Élévation de la façade] dessin (plume), par Claude Loiselot, architecte à Montigny-lès-Cherlieu. 1er mars 1841. Échelle : 10 millimètres par mètre.

Construction d'un clocher et réparation à faire à l'église. Feuille 2 : [Élévation de la façade] dessin (plume), par Claude Loiselot, architecte à Montigny-lès-Cherlieu. 1er mars 1841. Échelle : 10 millimètres par mètre.

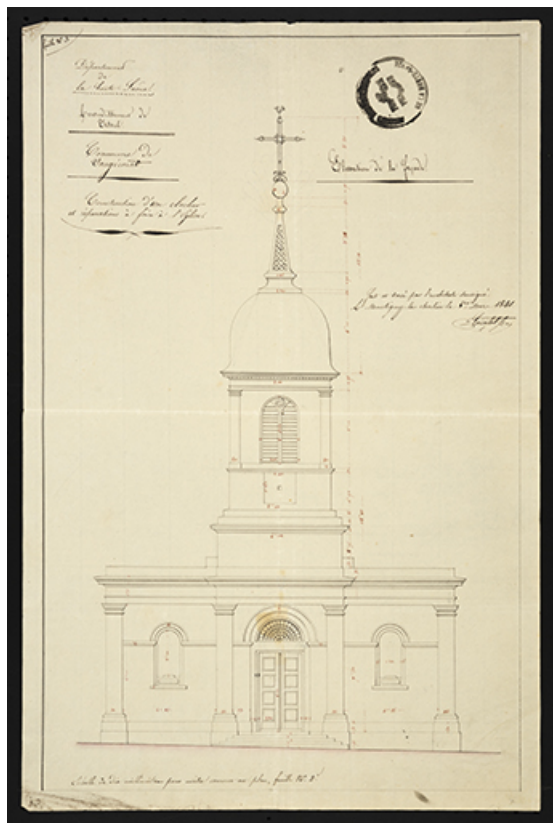
Construction d'un clocher et réparation à faire à l'église. [Élévation de la façade] 1841.
70, Vouécourt rue de la corvée

Construction d'un clocher et réparation à faire à l'église. Feuille 3 : [Élévation de la façade] (projet d'un clocher à l'impériale non retenu), dessin (plume), par Claude Loiselot, architecte à Montigny-lès-Cherlieu. 1er mars 1841. Échelle : 10 millimètres par mètre.

Construction d'un clocher et réparation à faire à l'église. Feuille 3 : [Élévation de la façade] (projet d'un clocher à l'impériale non retenu), dessin (plume), par Claude Loiselot, architecte à Montigny-lès-Cherlieu. 1er mars 1841. Échelle : 10 millimètres par mètre.

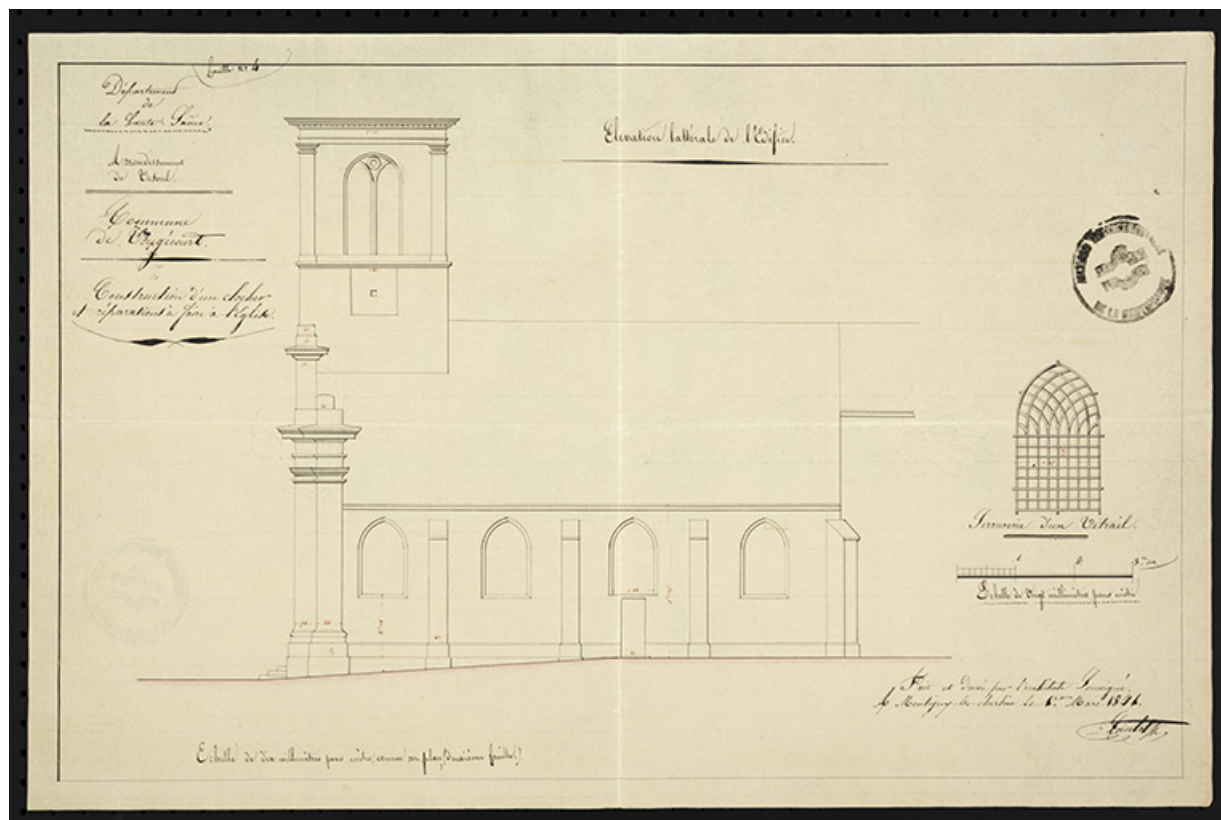
Construction d'un clocher et réparation à faire à l'église. [Élévation latérale de l'église] 1841

Construction d'un clocher et réparation à faire à l'église. Feuille 4 : [Élévation latérale de l'église], (dont serrurerie d'un vitrail.), dessin (plume), par Claude Loiselot, architecte à Montigny-lès-Cherlieu. 1er mars 1841. Échelle 20 millimètres/mètre.

Construction d'un clocher et réparation à faire à l'église. Feuille 4 : [Élévation latérale de l'église], (dont serrurerie d'un vitrail.), dessin (plume), par Claude Loiselot, architecte à Montigny-lès-Cherlieu. 1er mars 1841. Échelle 20 millimètres/mètre.

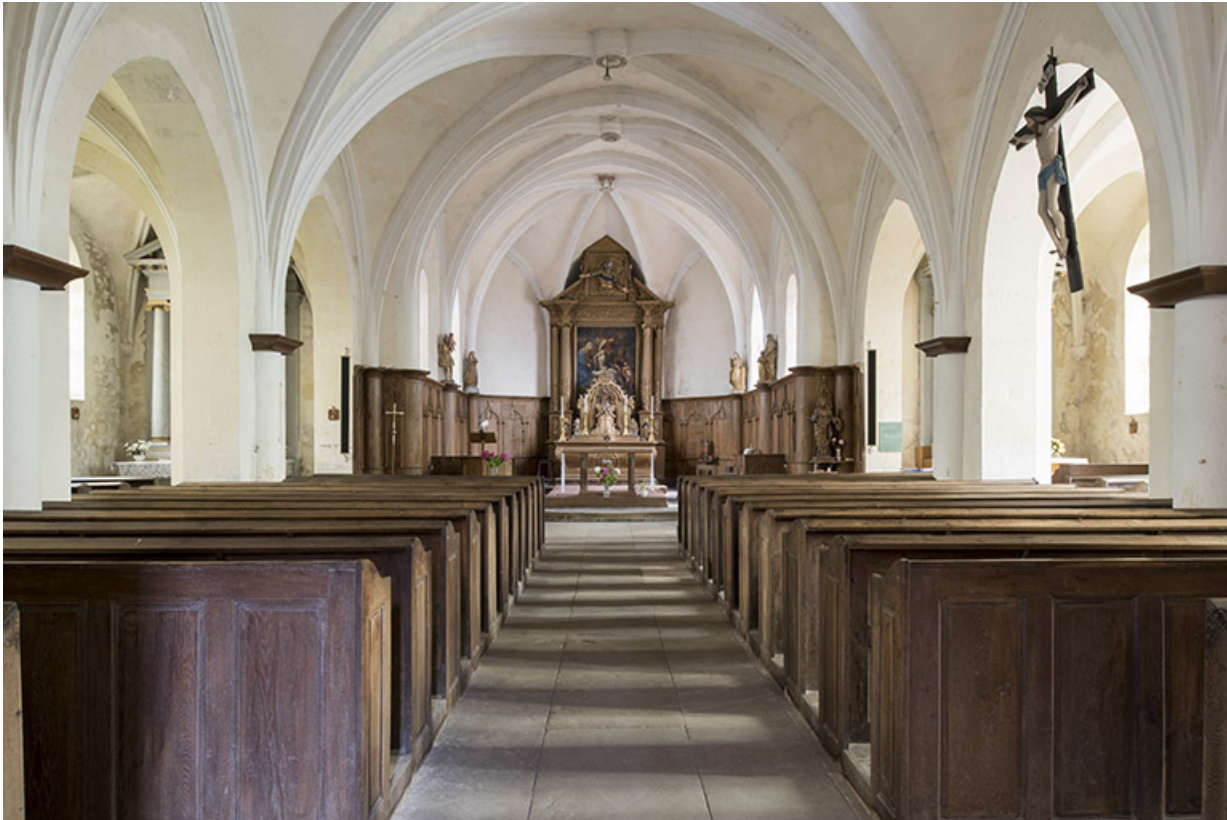
Vue intérieure de la nef depuis l'entrée.

La nef et les deux bas-côtés sont voûtés en ogive, à trois travées. Les clés de voûte de la nef sont sculptées et portent des inscriptions. Le chœur (16^{ème}?) est à deux travées et son abside de forme triangulaire. Les quatre colonnes cannelées corinthiennes du retable adossé encadrent une toile : le tableau de la descente de croix signé de Lambert Blendeff porte la date de 1679. Cette toile pourrait être partiellement inspirée d'une descente de croix d'Andréa Schiavone, telle que celle qui figure dans *Le Gouverneur Léopold-Guillaume et sa collection de tableaux à Bruxelles* (de David Teniers, vers 1650-1652, Kunsthistorisches museum de Vienne.) Le fronton brisé du retable est orné d'un buste de Dieu en haut-relief. Il est lui-même surmonté d'un fronton portant un œil.

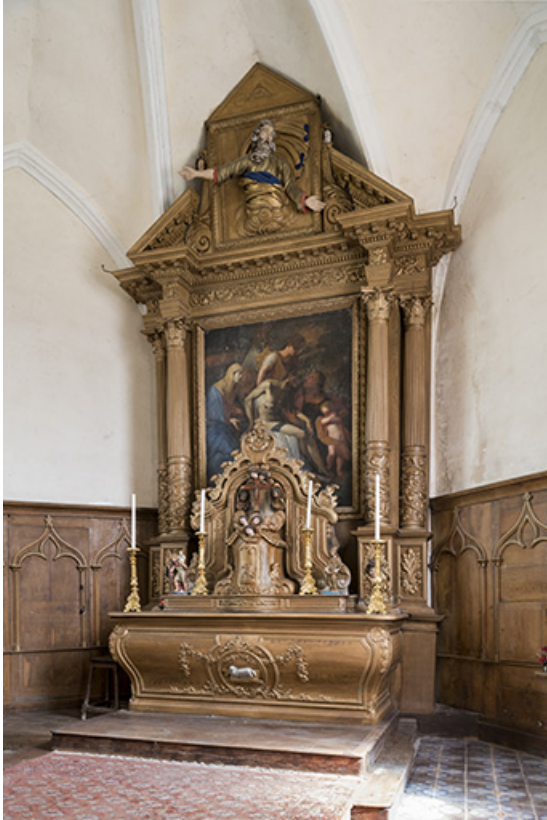
Retable et tableau d'autel.

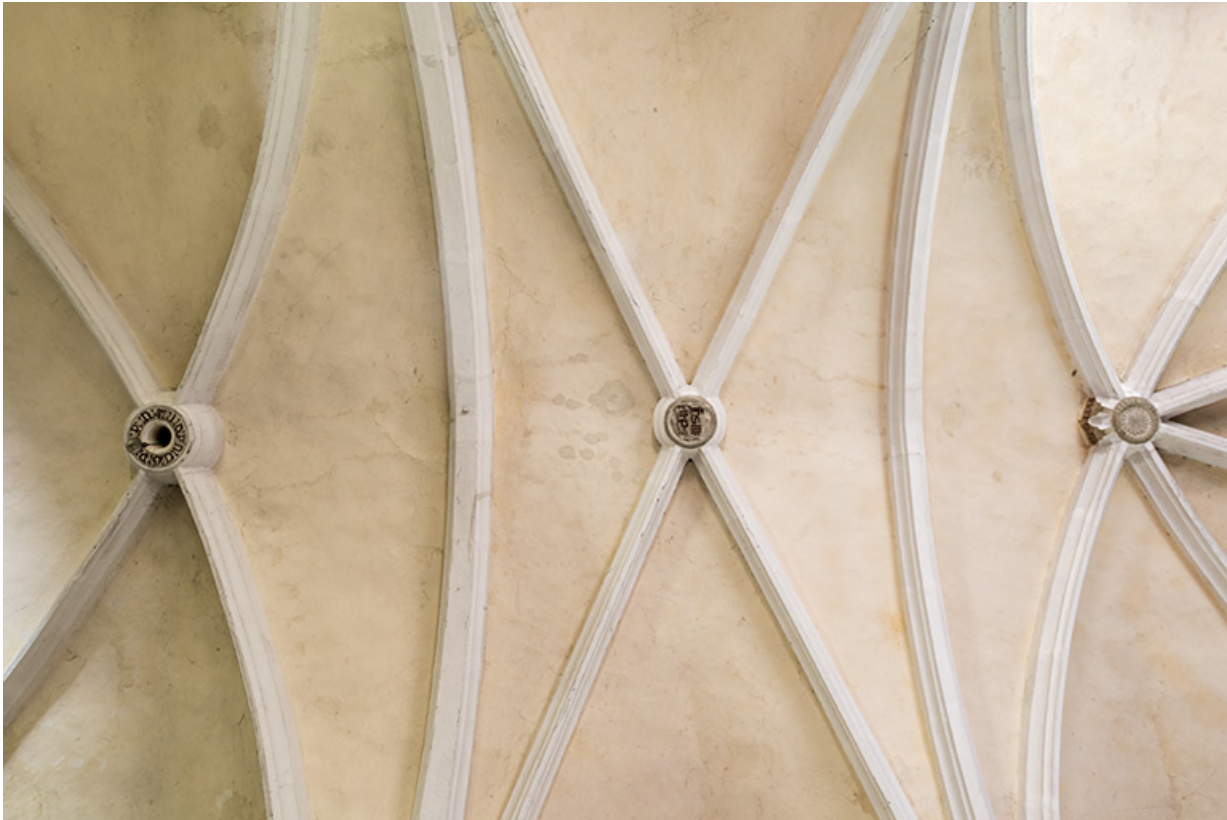
Vue de détail de la voûte en ogive et clés sculptées.
