ÉGLISE SAINT JACQUES

Bourgogne-Franche-Comté, Haute-Saône
Vougécourt
rue de la corvée, place des tilleuls

Dossier IA70000763 réalisé en 2016

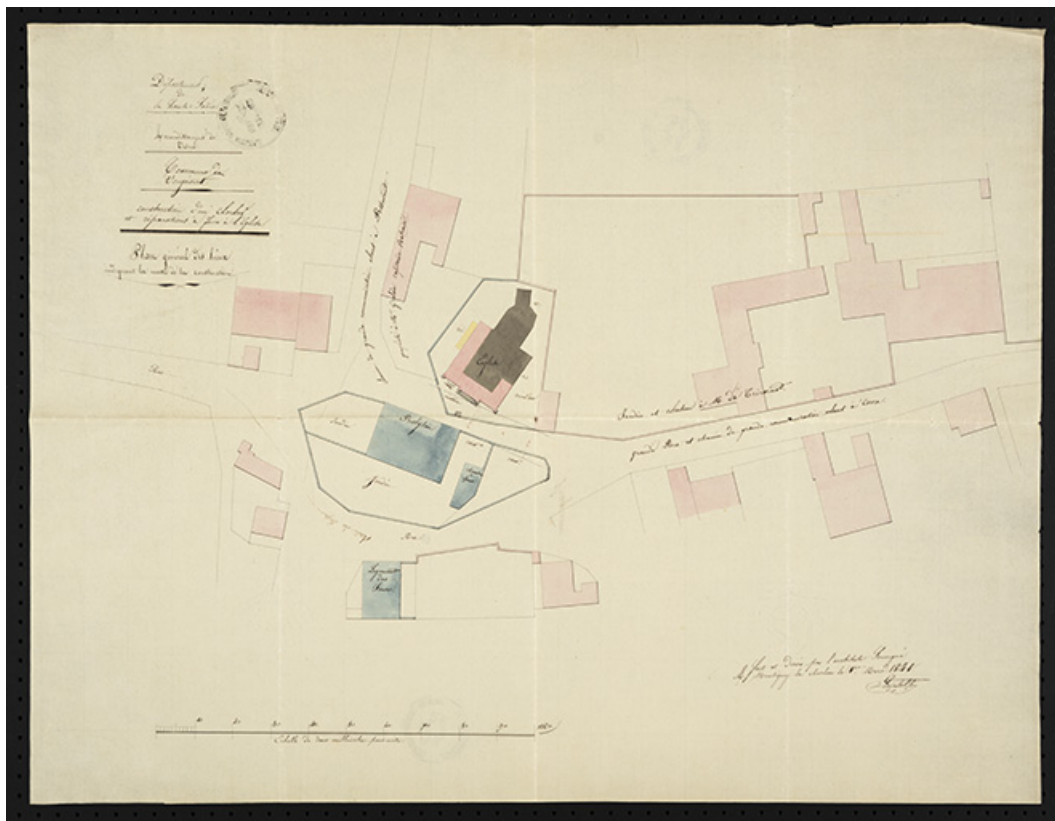
Construction d'un clocher et réparation à faire à l'église. [Plan] 1841.
70, Vouécourt

Construction d'un clocher et réparation à faire à l'église. Plan général des lieux indiquant la masse de la construction. Feuille 1, [Plan] dessin (plume et lavis), par Claude Loiselot, architecte à Montigny-lès-Cherlieu. 1er mars 1841.

- **Construction d'un clocher et réparation à faire à l'église. [...] [Plan] 1841.**
Construction d'un clocher et réparation à faire à l'église. Plan général des lieux indiquant la masse de la construction. Feuille 1, [Plan] dessin (plume et lavis), par Claude Loiselot, architecte à Montigny-lès-Cherlieu. 1er mars 1841.
Lieu de conservation : Archives départementales de la Haute-Saône, Vesoul- Cote du document : 3 O 578

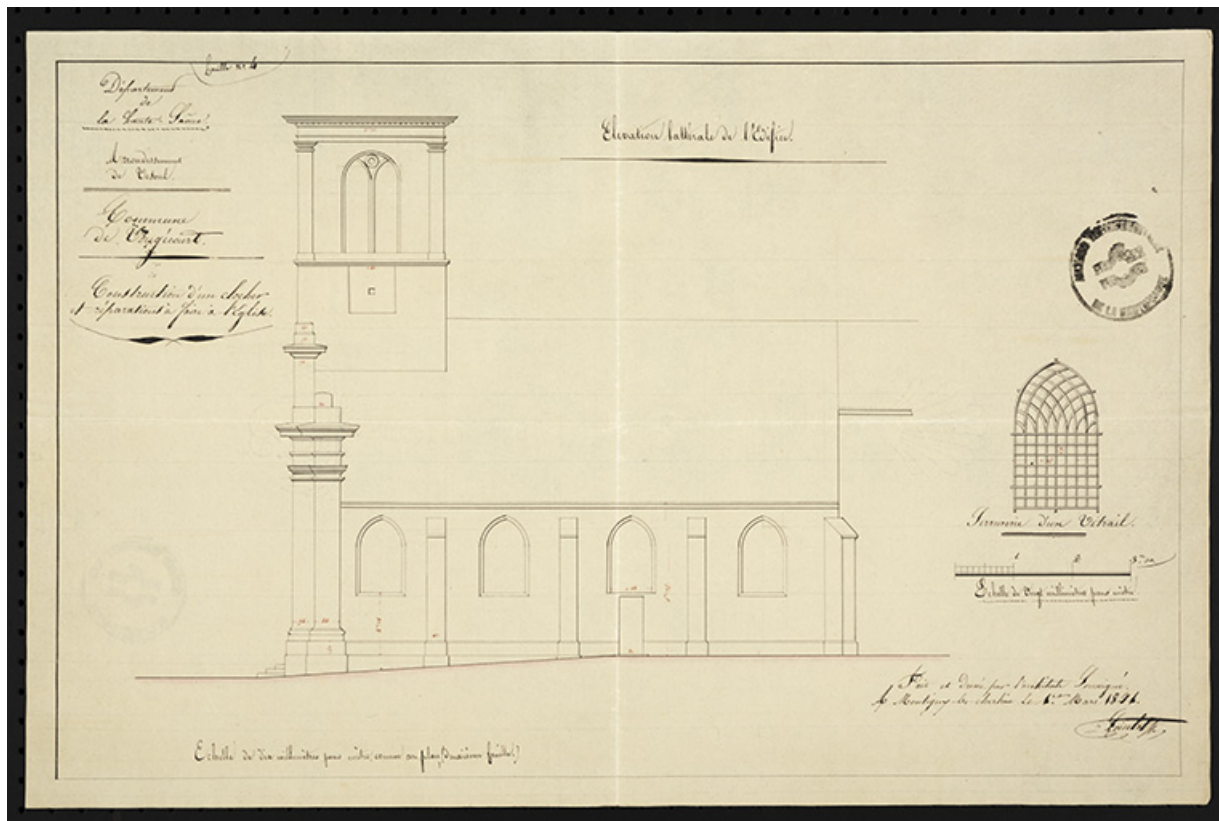
Construction d'un clocher et réparation à faire à l'église. [Élévation latérale de l'église] 1841

Construction d'un clocher et réparation à faire à l'église. Feuille 4 : [Élévation latérale de l'église], (dont serrurerie d'un vitrail.), dessin (plume), par Claude Loisetot, architecte à Montigny-lès-Cherlieu. 1er mars 1841. Échelle 20 millimètres/mètre.

- **Construction d'un clocher et réparation à faire à l'église. [Élévation latérale de l'église] 1841**
Construction d'un clocher et réparation à faire à l'église. Feuille 4 : [Élévation latérale de l'église], (dont serrurerie d'un vitrail.), dessin (plume), par Claude Loiselot, architecte à Montigny-lès-Cherlieu. 1er mars 1841. Échelle 20 millimètres/mètre.
Lieu de conservation : Archives départementales de la Haute-Saône, Vesoul- Cote du document : 3 O 578
