## MAISON

Bourgogne-Franche-Comté, Haute-Saône  
Rupt-sur-Saône  
6 place de l' Abondance

Dossier IA70000765 réalisé en 2015 revu en 2016

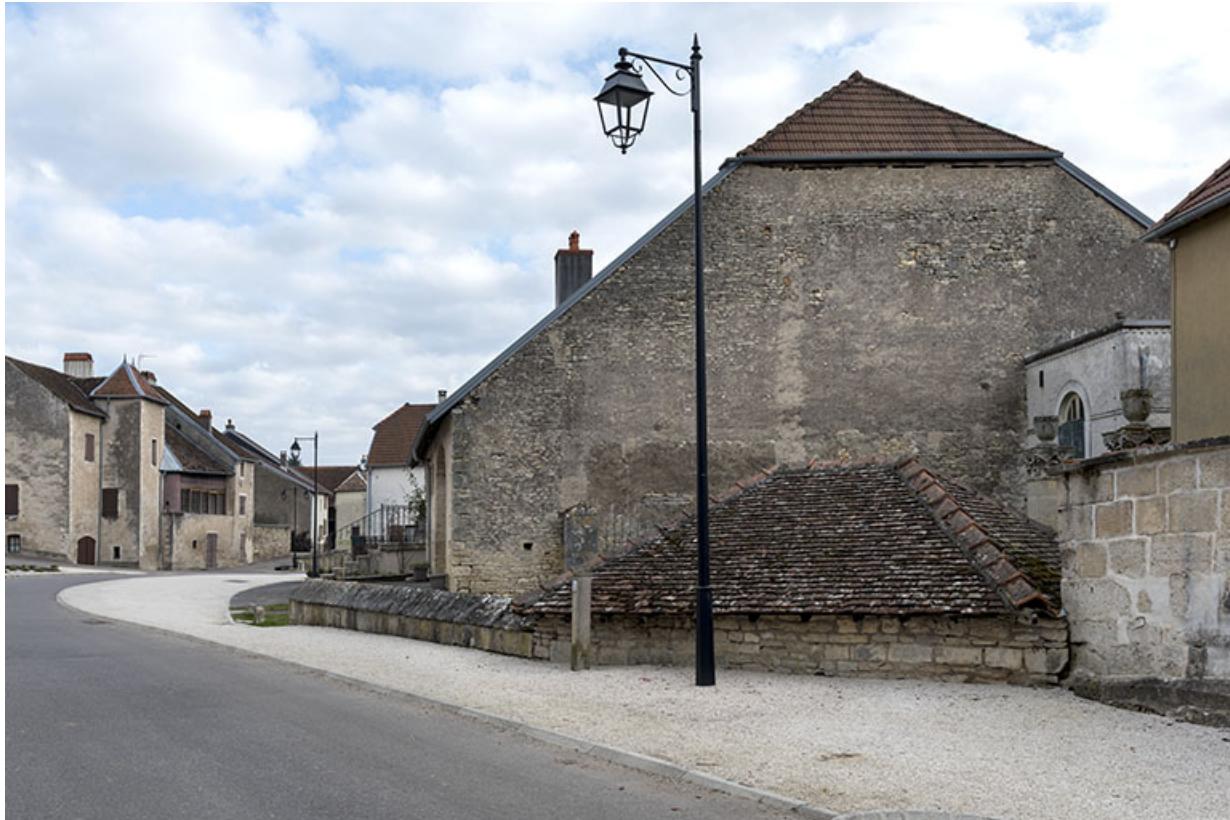
N° de l'illustration : 20177000059NUC4A

**Face latérale droite.**

Située au centre du village, en bordure de la rue principale, cette maison est construite en moellons de calcaire enduits. Elle présente les caractères d'une maison de polyculteur : rez-de-chaussée surélevé au-dessus d'une cave dont l'accès s'effectue au moyen d'un escalier droit en pierre (remanié récemment), entrée de grange en plein cintre conduisant sans doute à l'étable à vaches (dénommée localement "écurie") comme le laisse supposer la profondeur de la grange visible sur la façade latérale droite. Le toit à longs pans et demi-croupe est couvert de tuiles mécaniques.
