FONTAINE

Bourgogne-Franche-Comté, Haute-Saône
Ferrières-lès-Scey

Dossier IA70000892 réalisé en 2017

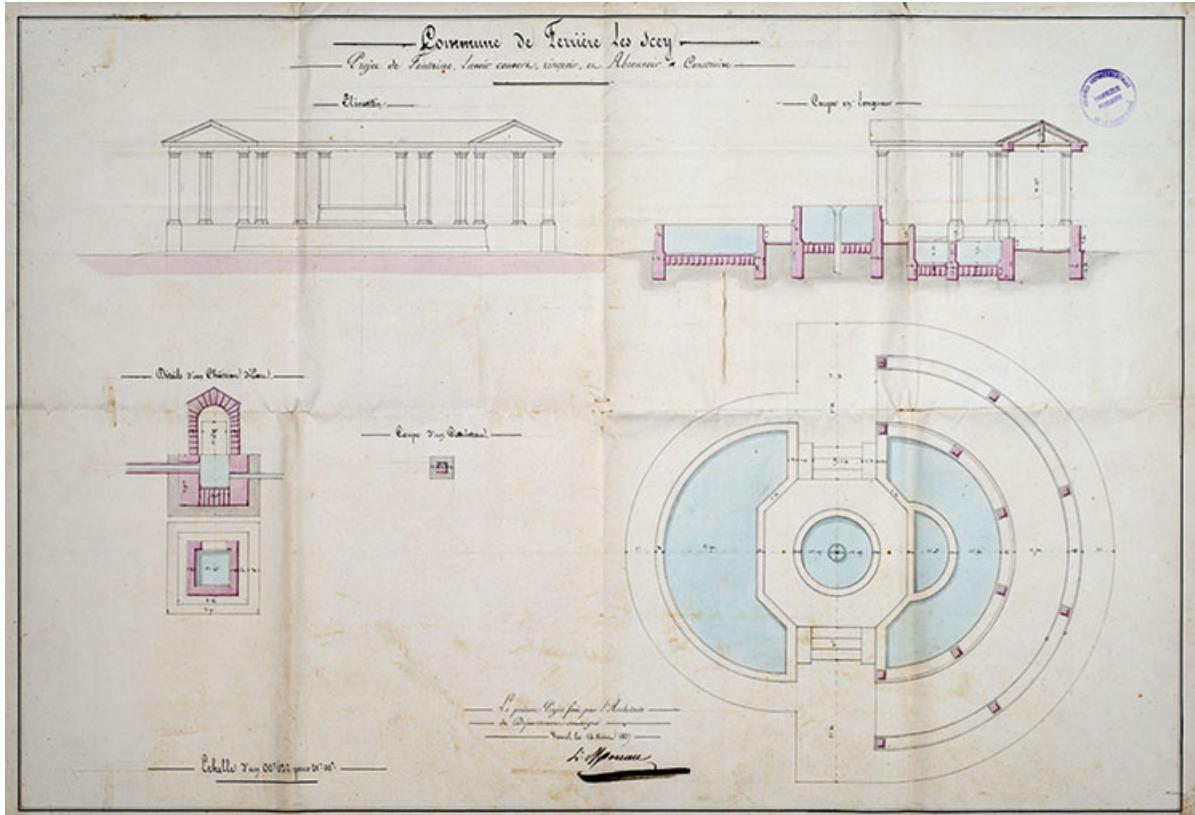
N° de l'illustration : 20177001169NUC4A

Projet de fontaine, lavoir couvert, rinçoir et abreuvoir à construire : plan, coupe élévation (1827).
70, Ferrières-lès-Scey

En 1827, la commune de Ferrières-Lès-Scey procède à l'achat d'un terrain destiné à l'établissement d'une fontaine publique, au centre du village. Les plans sont dressés par l'architecte Louis Moreau le 14 août de cette même année. En 1829 a lieu la construction de cet édifice. De composition circulaire, celui-ci comprend un abreuvoir, un rinçoir, un lavoir et une galerie couverte pour les laveuses. Le plan de cette fontaine, qui se rapproche de la fontaine de Brévilliers (Haute-Saône) et de Mersuay (Haute-Saône) réalisées par le même architecte, découle d'une même volonté de séparer les fonctions des différents bassins en les disposant d'une façon rationnelle, et de mieux utiliser les terrains souvent trop resserrés dont disposaient les communes. Le principe de ces fontaines est celui d'édifices dont l'axe de symétrie est matérialisé par un bassin central placé entre le lavoir à l'arrière et l'abreuvoir à l'avant. La lumière pénètre librement dans ces bâtisses qui ne sont pas fermées par des murs.

- **Projet de fontaine, lavoir couvert, rinçoir et abreuvoir à construire (1827).**

Ferrières-les-Scey, projet de fontaine, lavoir couvert, rinçoir et abreuvoir à construire. Architecte Moreau, 1827.
Lieu de conservation : Archives départementales de la Haute-Saône, Vesoul- Cote du document : 3 O 239

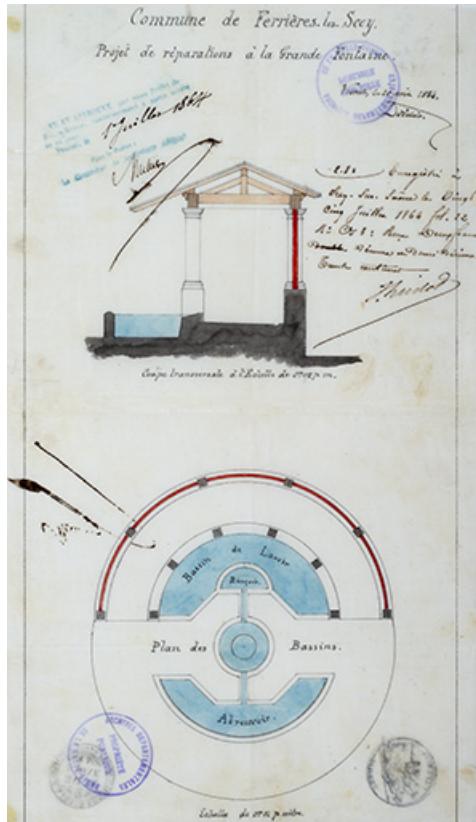
N° de l'illustration : 20177001164NUC4A

Projet de réparations à la grande fontaine (1864).

- **Projet de réparations à la grande fontaine (1864).**

Ferrières-les-Scey, projet de réparations à la grande fontaine. Architecte Dodelier, 1864.
Lieu de conservation : Archives départementales de la Haute-Saône, Vesoul- Cote du document : 3 O 239

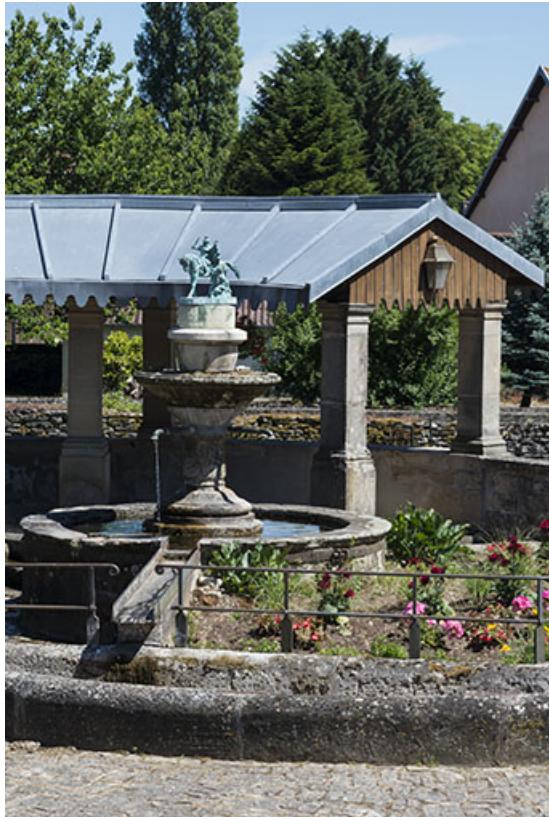
N° de l'illustration : 20177000809NUC4A

**Vue rapprochée de l'extremité droite de la galerie des laveuses et du bassin central.
70, Ferrières-lès-Scey**

à ce que l'on voit dans la plupart des travaux des architectes francs-comtois, la galerie des laveuses est par exemple couverte par un portique annulaire très léger, nécessitant peu de charpente. Le sol autour de l'abreuvoir est pavé. Le bassin central est orné d'une statuette en bronze représentant Saint Martin partageant son manteau avec un mendiant.

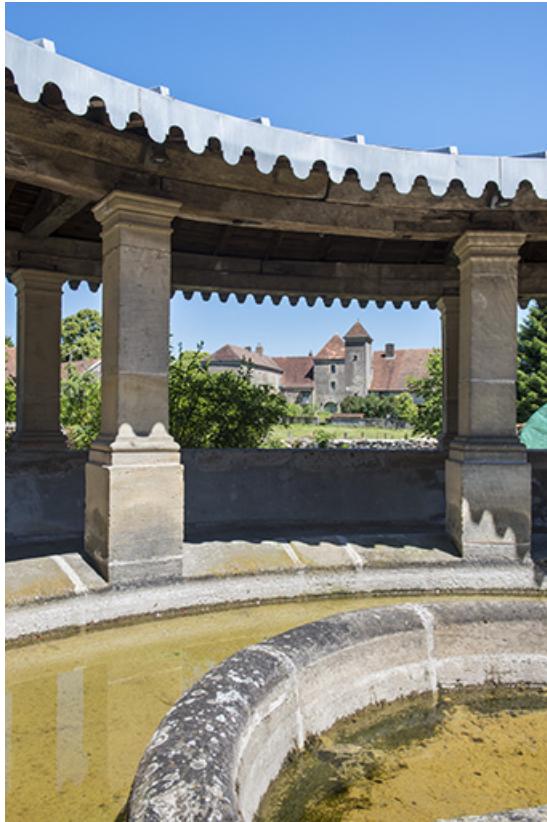
N° de l'illustration : 20177000802NUC4A

Le lavoir et la galerie couverte des laveuses.

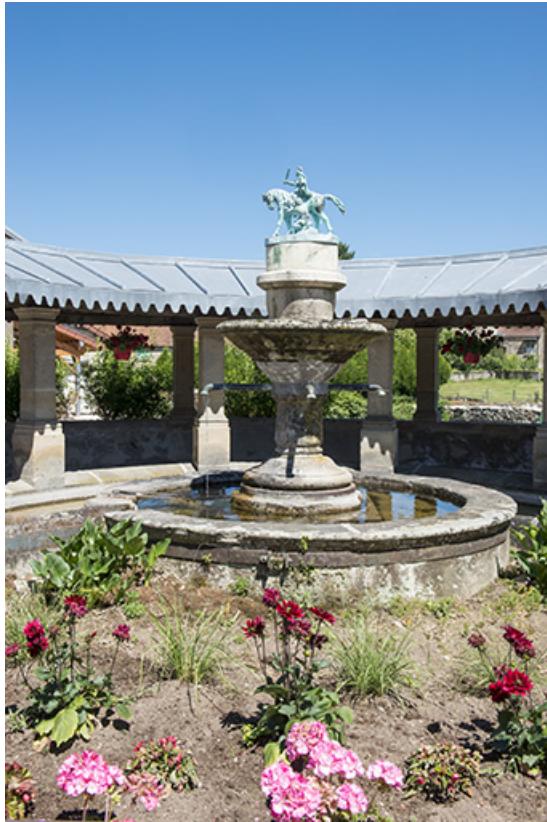
N° de l'illustration : 20177000805NUC4A

Le bassin central et de la galerie couverte des laveuses.

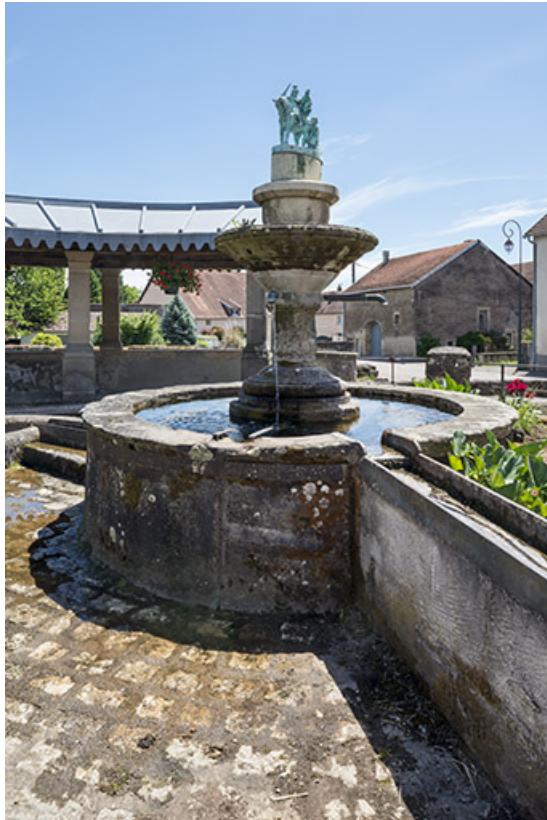
N° de l'illustration : 20177000801NUC4A

Le bassin central de la fontaine.

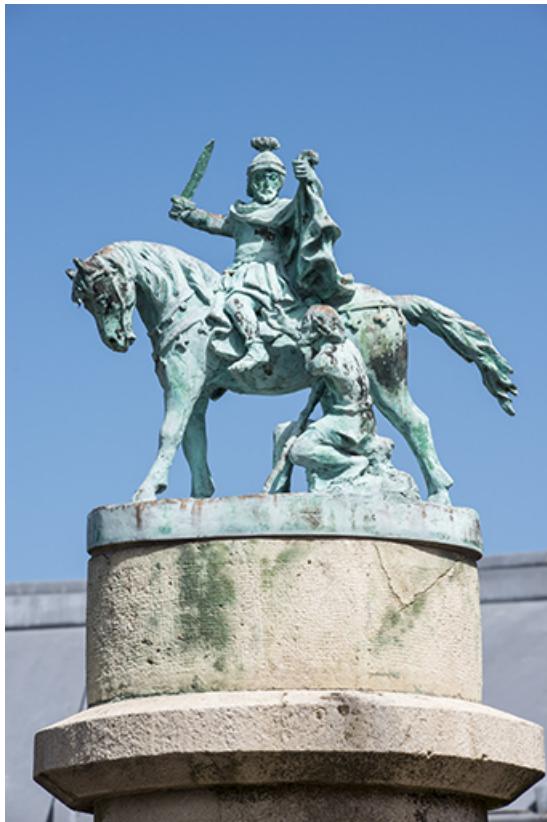
N° de l'illustration : 20177000810NUC4A

La statuette en métal ornant le bassin central représentant Saint Martin partageant son manteau avec un mendiant.
70, Ferrières-lès-Scey

Près d'un siècle plus tard, et ce malgré les différentes restaurations (travaux sur l'abreuvoir par Louis Humbert en 1939 et en 1958), la fontaine a conservé son aspect du XIXe siècle. La statuette qui orne la pile du bassin central - représentant Saint Martin partageant son la pile avec un mendiant - a été dérobée en 1997, puis coulée dans le bronze et reproduite à l'identique en 2003.

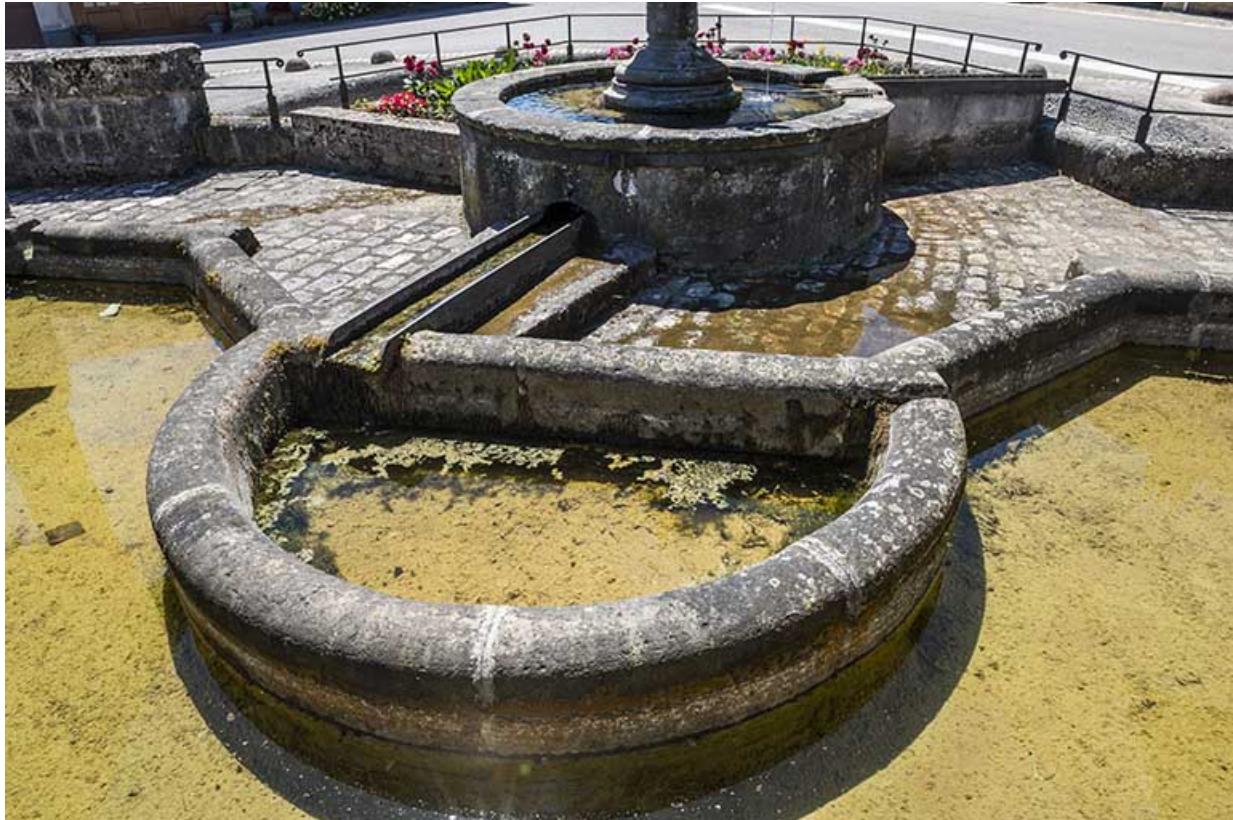
N° de l'illustration : 20177000803NUC4A

Le rinçoir de la fontaine.
