## FONTAINE

Bourgogne-Franche-Comté, Haute-Saône  
Ferrières-lès-Scey

Dossier IA70000892 réalisé en 2017

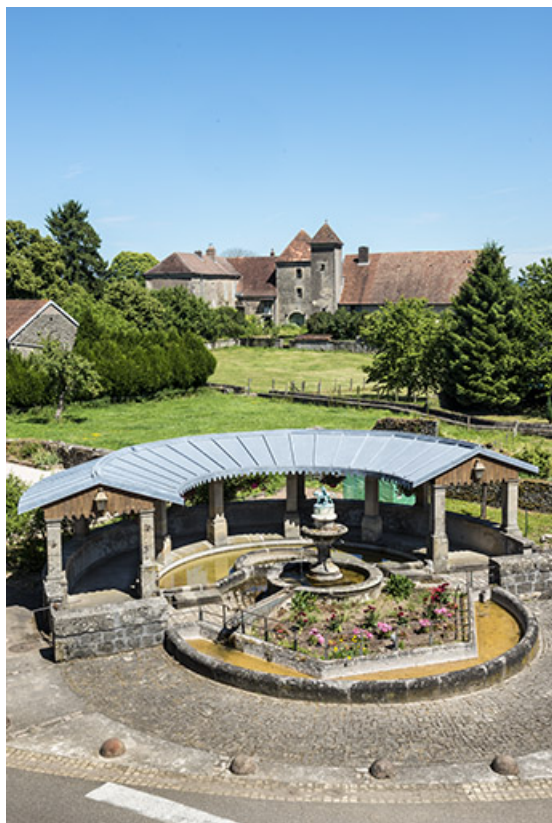
N° de l'illustration : 20177000807NUC4A

**Vue d'ensemble de la fontaine avec la maison forte en arrière-plan.**  
70, Ferrières-lès-Scey

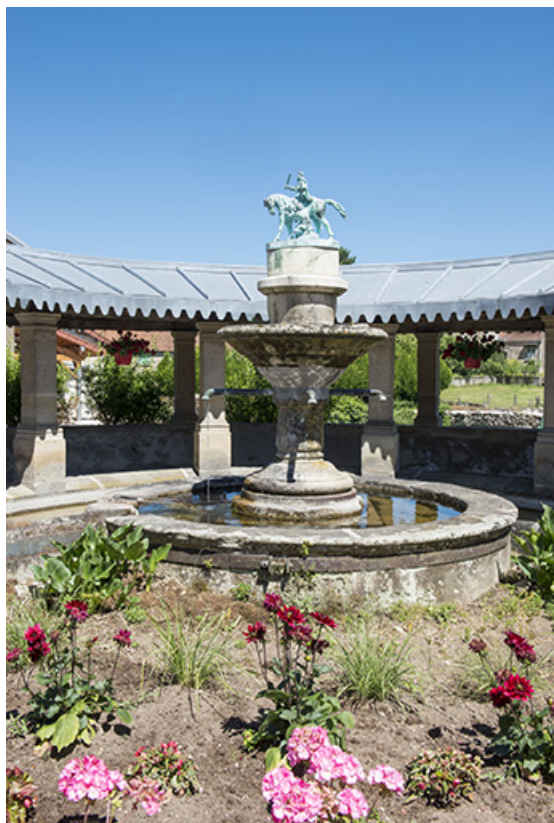
N° de l'illustration : 20177000805NUC4A

**Le bassin central et de la galerie couverte des laveuses.**  
70, Ferrières-lès-Scey
