## FONTAINE-LAVOIR, RUE DU VAUX

Bourgogne-Franche-Comté, Haute-Saône  
Purgerot  
rue du Vaux

Dossier IA70000926 réalisé en 2017 revu en  
2018

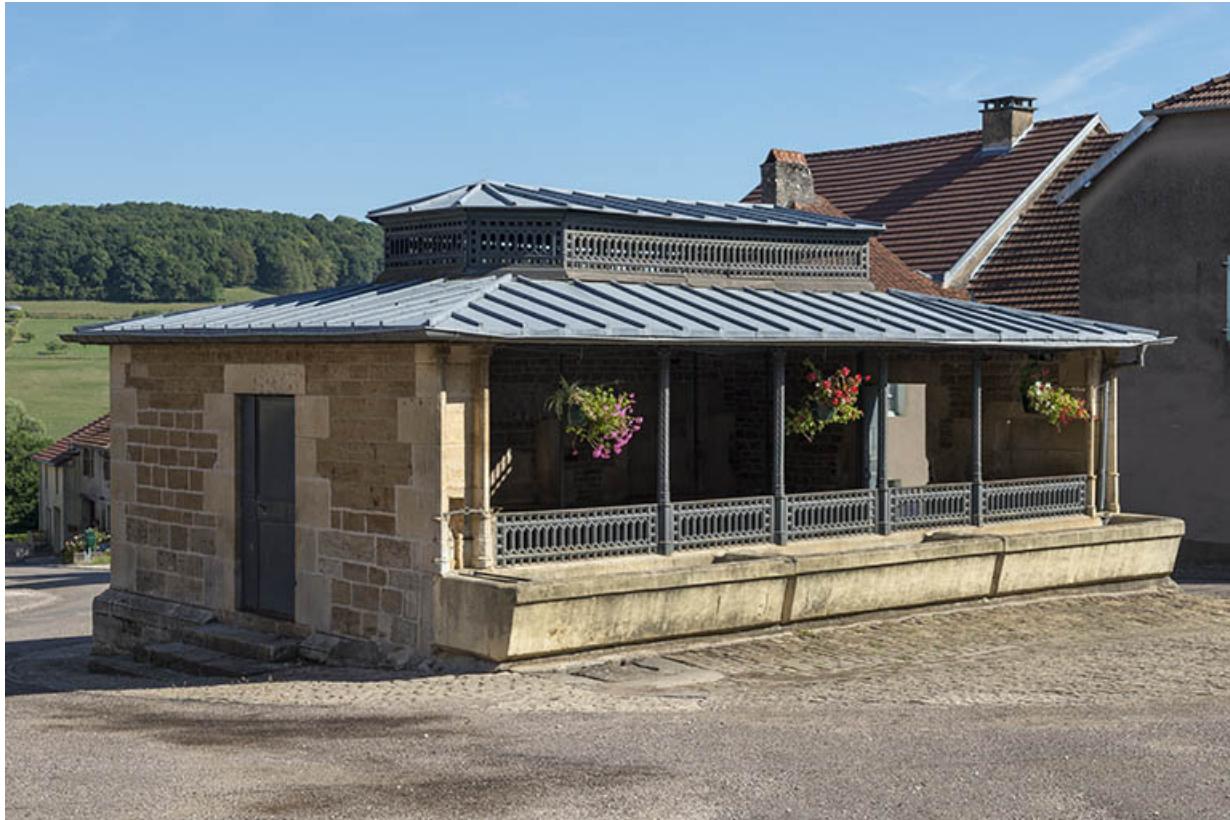
N° de l'illustration : 20177001314NUC4A

**Vue générale.**

Le lavoir se situe au centre de la place. Le sol est entièrement pavé autour de l'édifice. Les bassins et les trois murs du lavoir sont en pierre de taille. Le garde-corps, les colonnettes sur la façade ouverte sont en fonte ainsi que le lanterneau et son support. La couverture de l'édifice est en tôle galvanisée. Les abreuvoirs sont placés à l'extérieur. L'accès au lavoir s'effectue par des portes en fer situées sur les deux murs pignons.

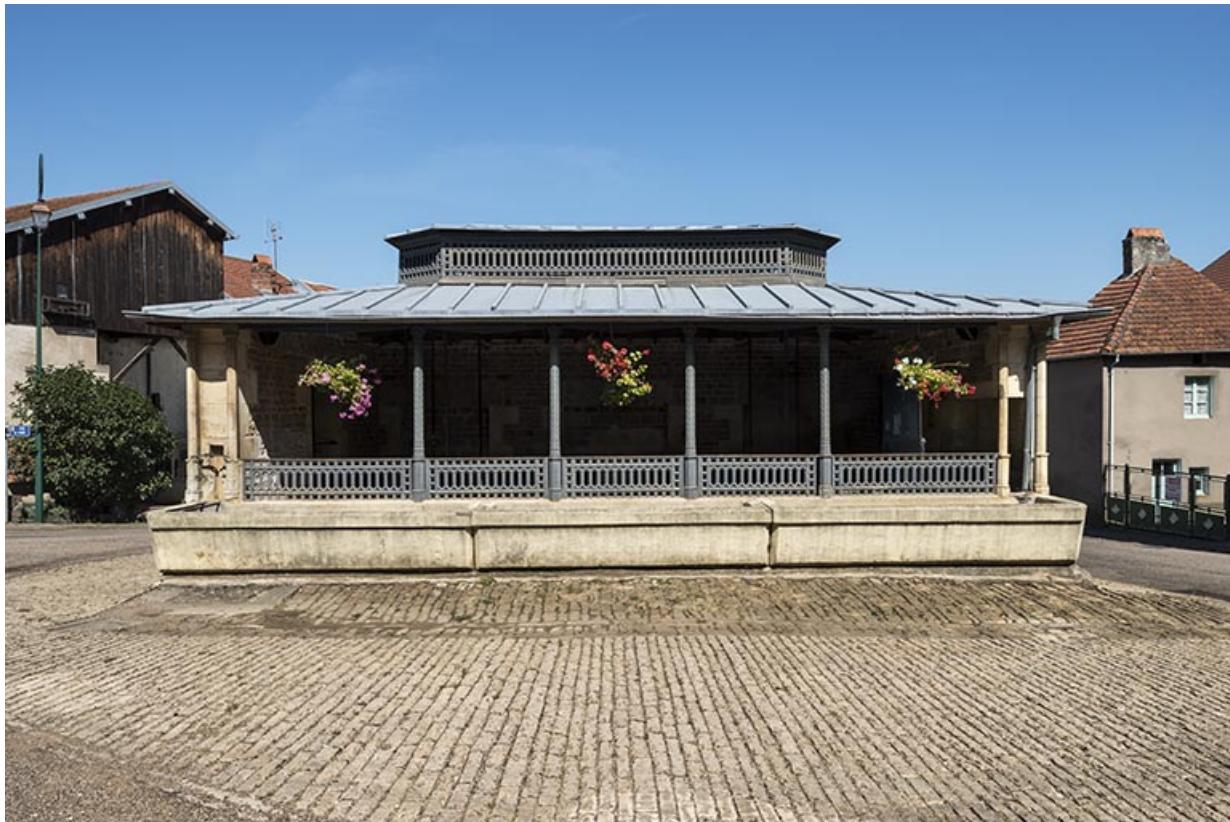
N° de l'illustration : 20177001318NUC4A

**La façade antérieure de l'édifice.**

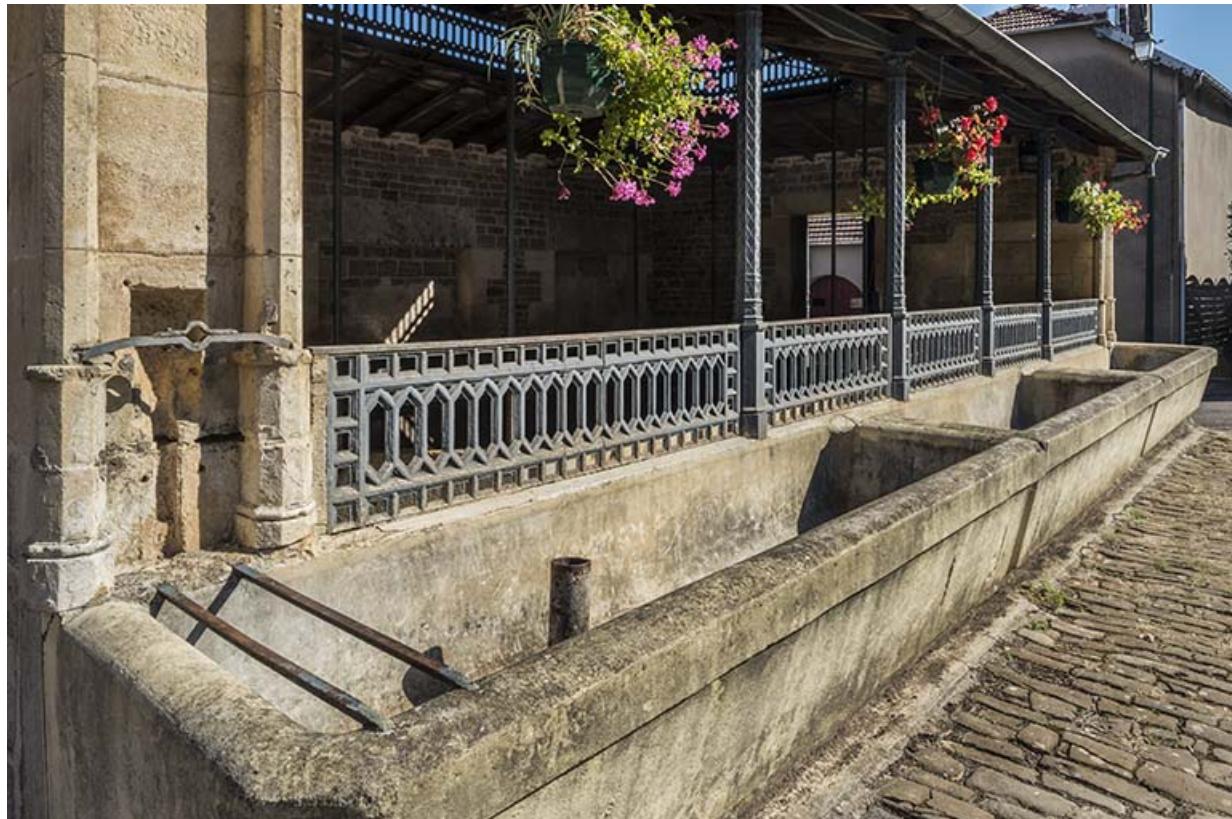
N° de l'illustration : 20177001315NUC4A

**L'abreuvoir.**

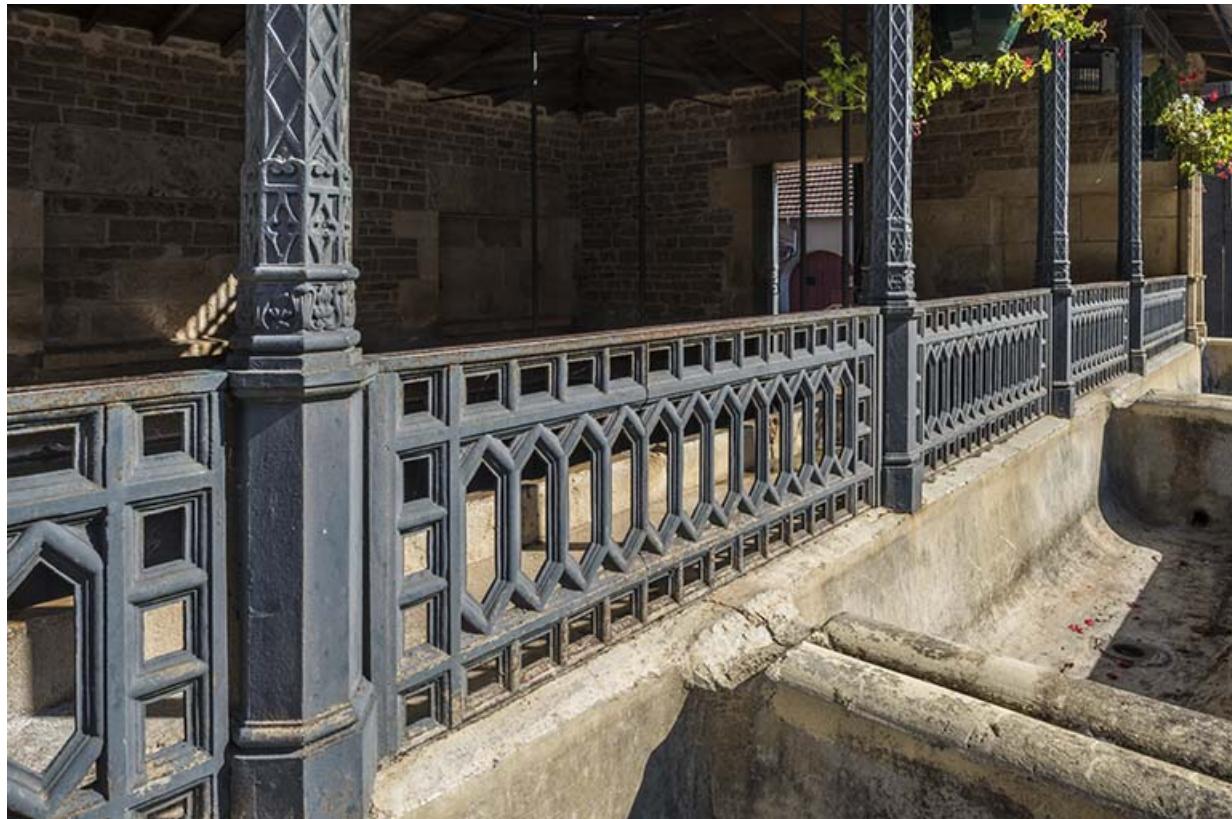
N° de l'illustration : 20177001316NUC4A

**Le garde-corps en fonte.**

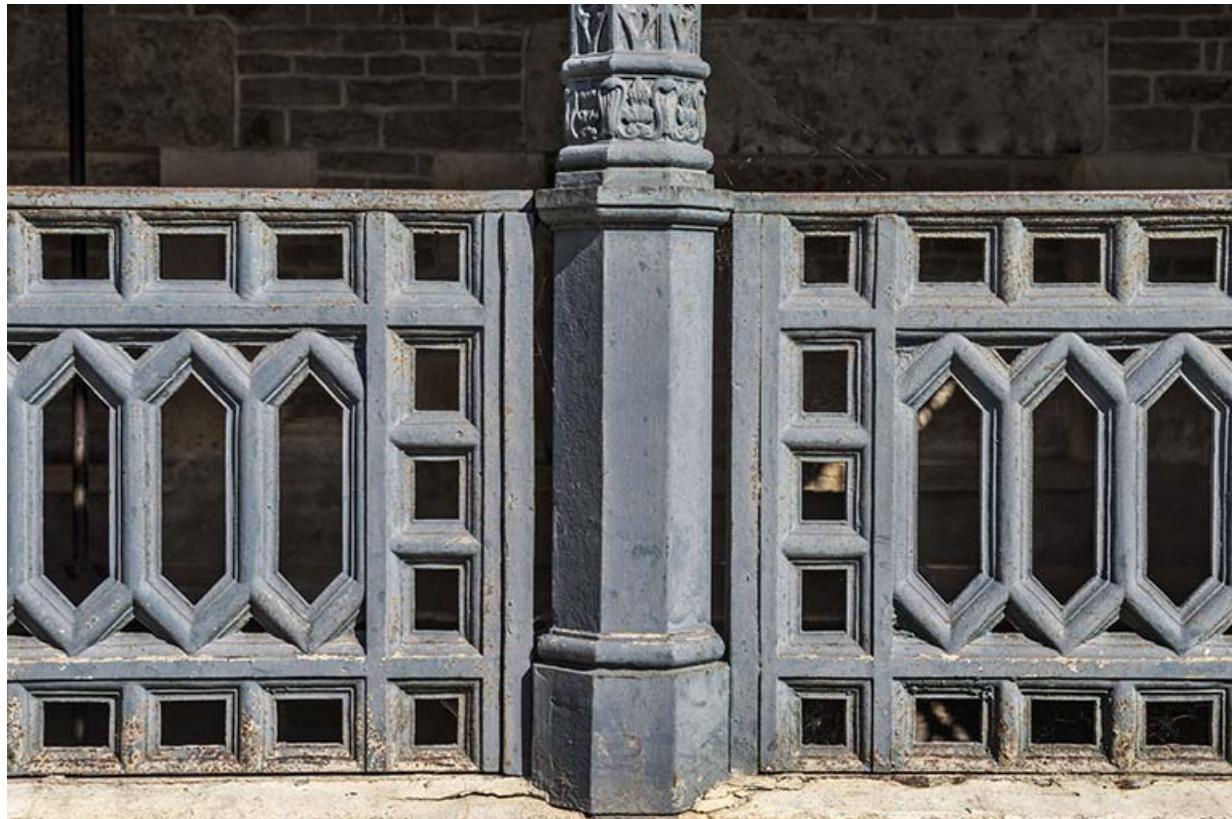
N° de l'illustration : 20177001317NUC4A

**Détail du garde-corps et d'une colonne.**

Patret, qui réalisa la partie en fonte a apporté un soin tout particulier aux colonnettes en dessinant des motifs complexes (candélabres) inspirés de la Renaissance.

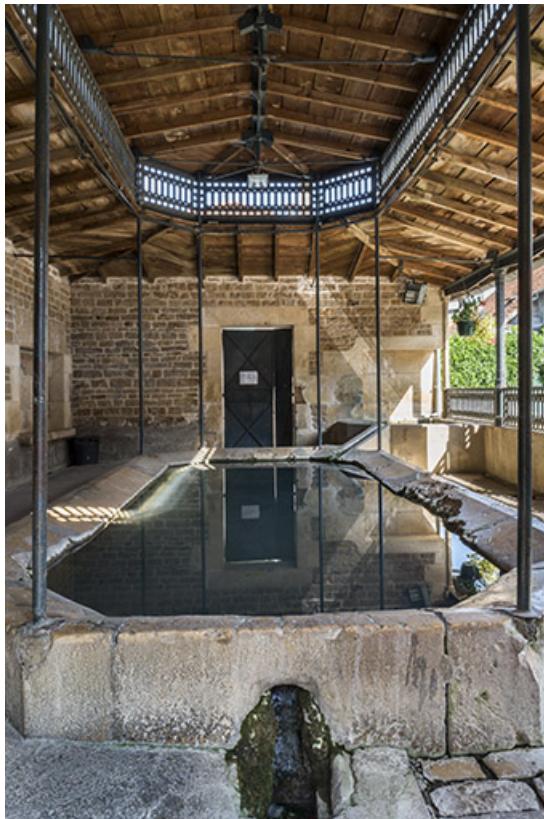
N° de l'illustration : 20177001325NUC4A

**Le bassin du lavoir.**

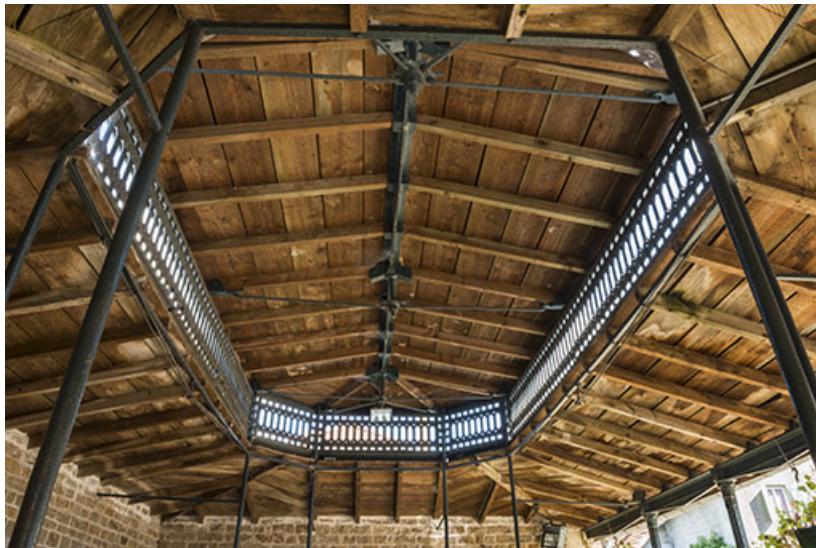
N° de l'illustration : 20177001326NUC4A

**Le lanterneau.**
