## DEMEURE

Bourgogne-Franche-Comté, Haute-Saône  
Purgerot  
rue de la Fontaine carrée

Dossier IA70000945 réalisé en 2017 revu en  
2018  
Auteur(s) : Guillaume Gézolme

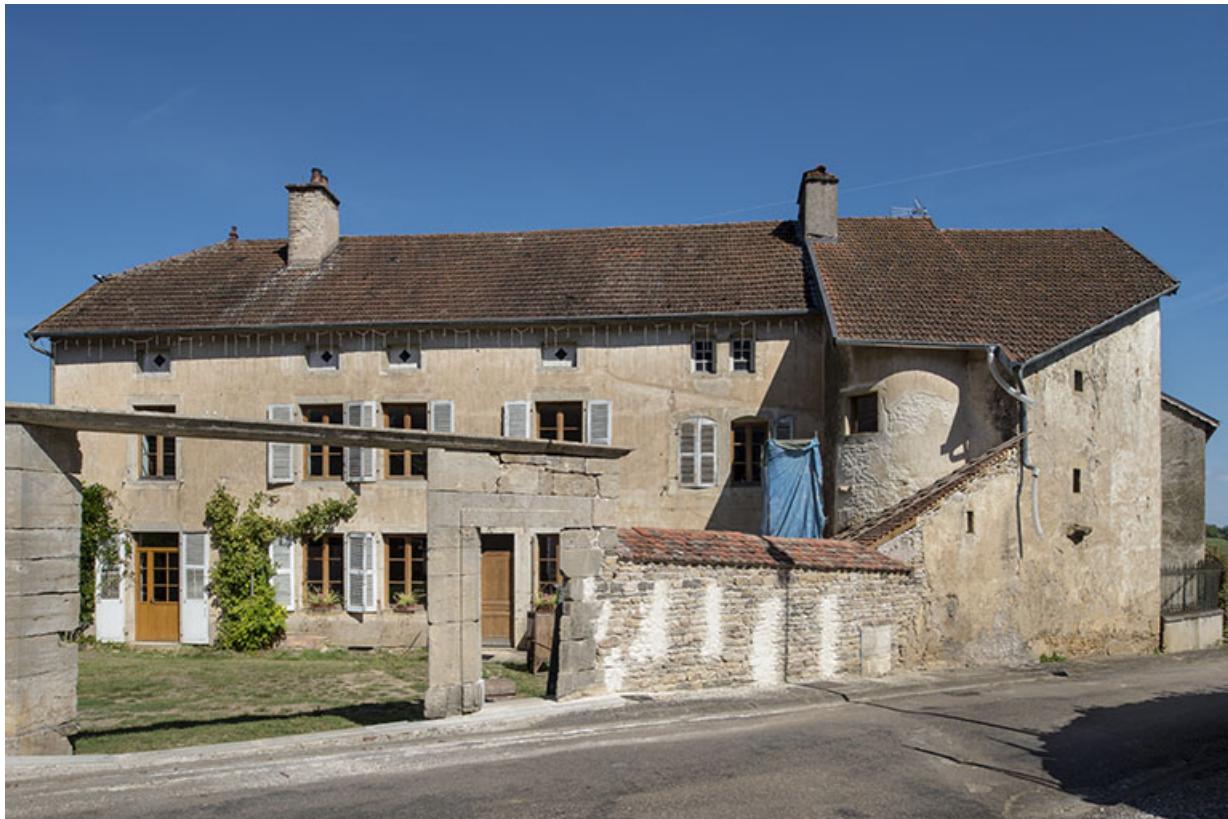
N° de l'illustration : 20177001285NUC4A

**La façade antérieure depuis la rue.**

Au cours du 18e siècle, l'édifice est agrandi sur la partie occidentale. La façade antérieure dispose d'une élévation ordonnancée, style architectural en vogue à cette époque ; l'ensemble devait être assez proche de la représentation du plan cadastral de 1826. La présence de baies à linteau délardé en arc segmentaire permettrait de dater ce remaniement de l'époque Louis XV. En 1827, le propriétaire est Claude-François Girardot, notaire et maire de Purgerot (1819-1828). En 1868, la demeure est acquise par un juge de paix, Augustin Chiffert, qui sera également maire de la commune entre 1835 et 1843. Hubert Duvernoy, gendre du juge Chiffert, fit agrandir la maison côté jardin vers la fin du 19e siècle afin d'installer son étude de notaire au rez-de-chaussée ; il l'avait acquise auprès d'Armand Thévenot qui habitait rue du Vaux, dans l'ancienne cure. A la fin du 19e siècle, comme l'indique la date portée sur la clé voûte de la porte cochère (1882), le mur pignon oriental est remanié ainsi que la grange et son accès .

La demeure a des murs en moellons calcaires enduits. Le toit, à longs pans, a une couverture de tuiles mécaniques. Le bâtiment comporte un sous-sol, un rez-de-chaussée, deux étages carrés et un étage de comble, desservis par un escalier dans œuvre et un second à vis en demi-hors-d'œuvre. La façade antérieure a des fenêtres à linteau droit sur sa partie occidentale et à linteau délardé à arc segmentaire sur sa partie orientale (y compris sur le mur pignon, rue du Vaux). La grange a une porte à arc en anse de panier avec une clé de voute.

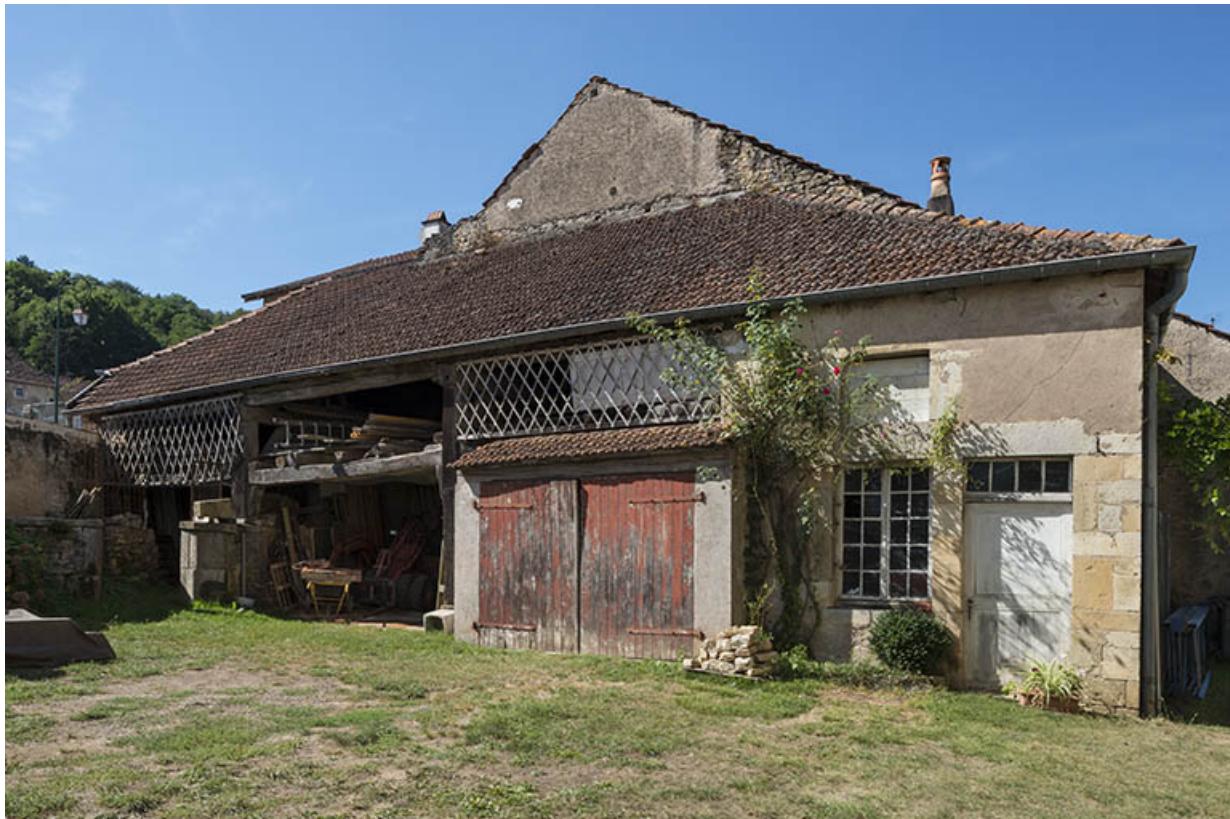
N° de l'illustration : 20177001286NUC4A

**La remise et le four à pain.**

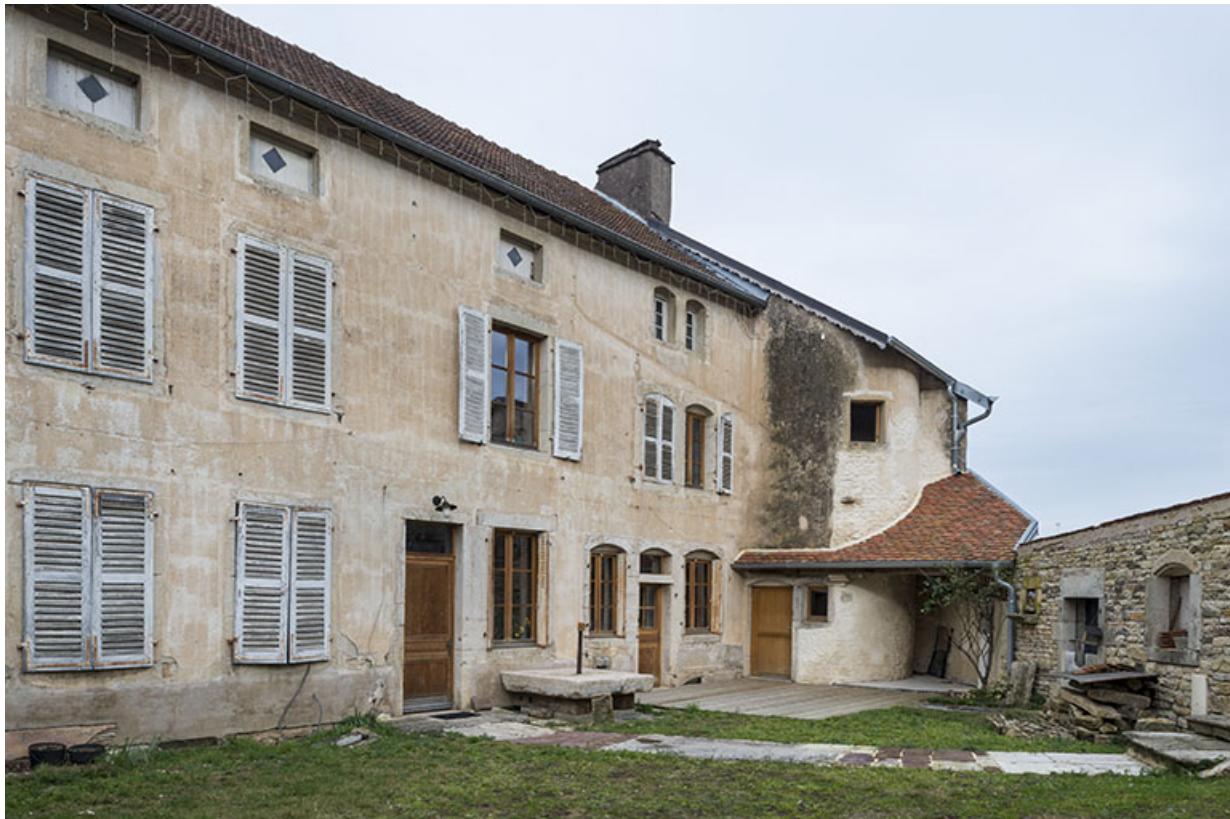
N° de l'illustration : 20187000043NUC4A

**La façade antérieure depuis la cour.**

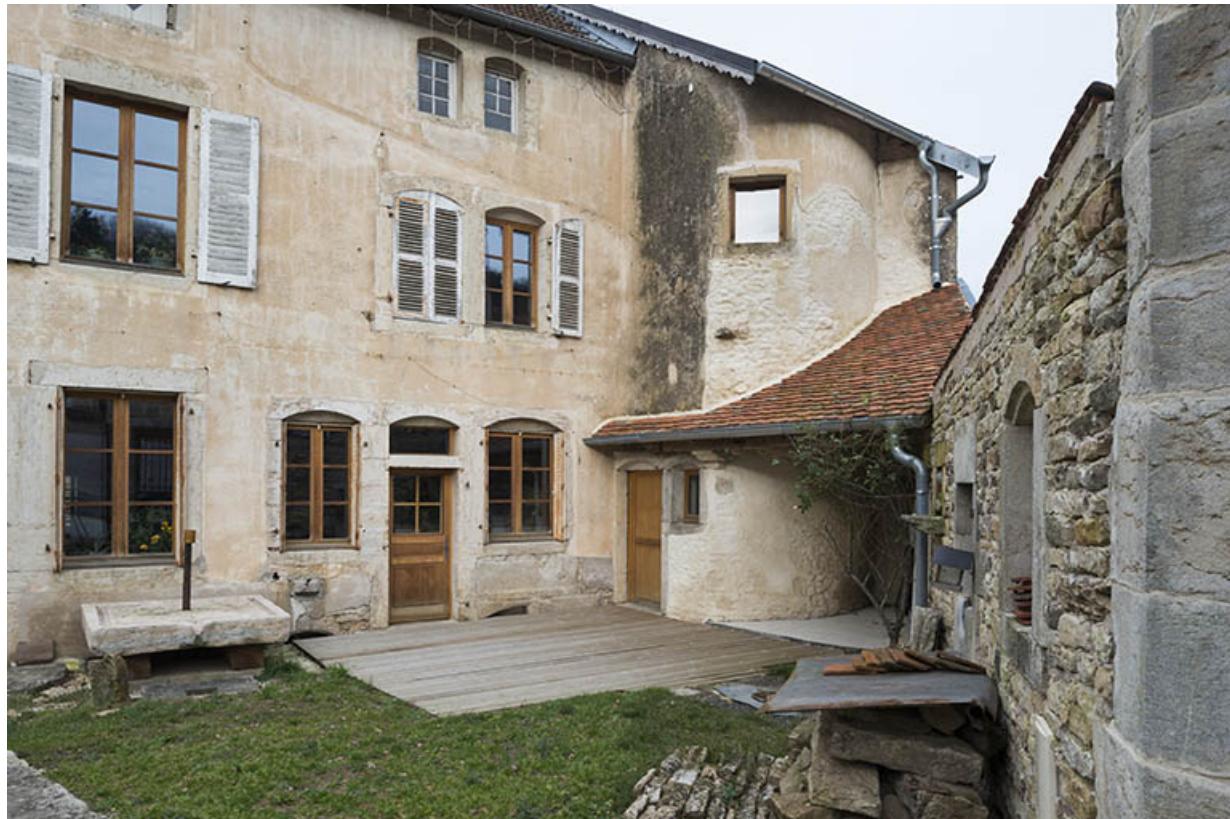
N° de l'illustration : 20187000045NUC4A

**La tour d'escalier, vue extérieure.**

La propriété actuelle est le résultat de multiples remaniements depuis la construction initiale. L'extrémité orientale est la plus ancienne comme l'atteste la présence d'une tour comprenant un escalier à vis en pierre. Les ouvertures de petite taille pourraient remonter à la seconde moitié du 16e siècle ou au début du 17e siècle. A cette époque seul devait exister cette partie de la maison, à usage d'habitation. La présence de bénitiers sculptés dans la pierre dans deux pièces au premier étage de la partie la plus ancienne, marqués du monogramme IHS, laisse à penser que le site a pu être habité par des religieux.

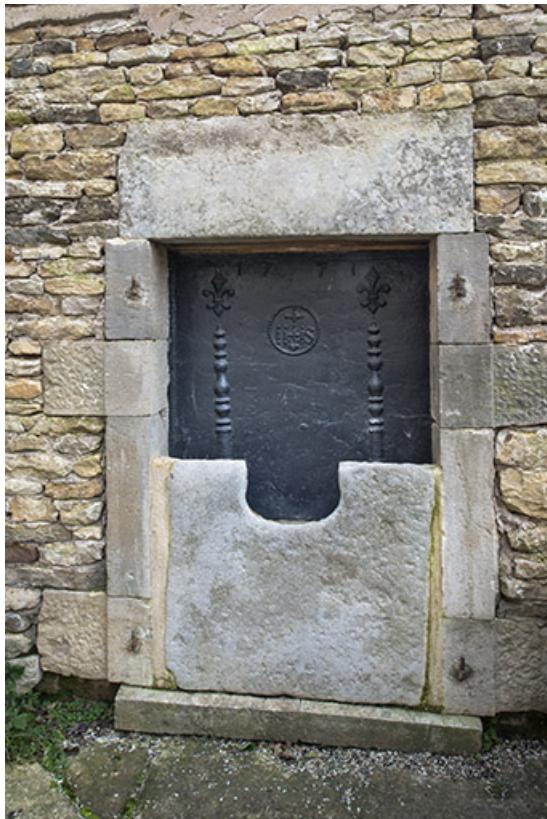
N° de l'illustration : 20187000046NUC4A

**Une des deux planques de cheminée de la demeure entreposée dans la cour.**

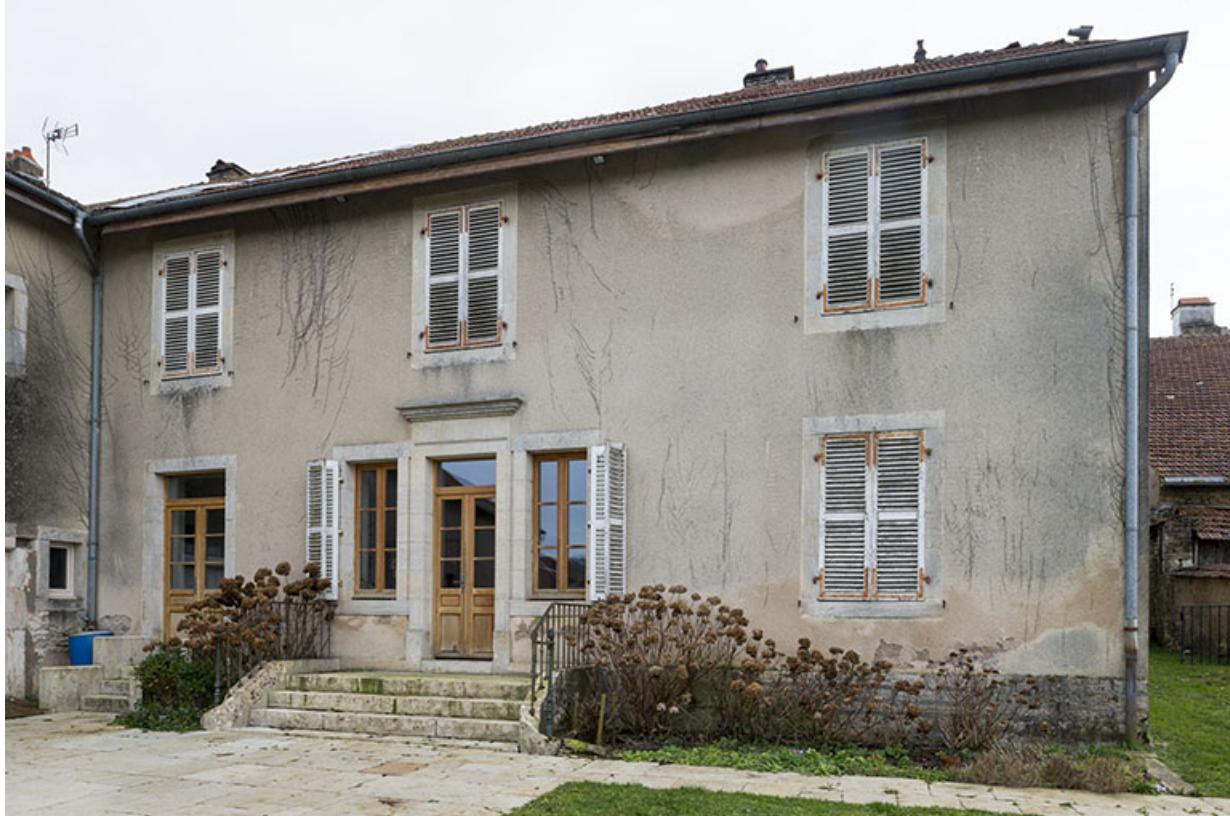
N° de l'illustration : 20187000048NUC4A

**Façade postérieure, vue générale.**

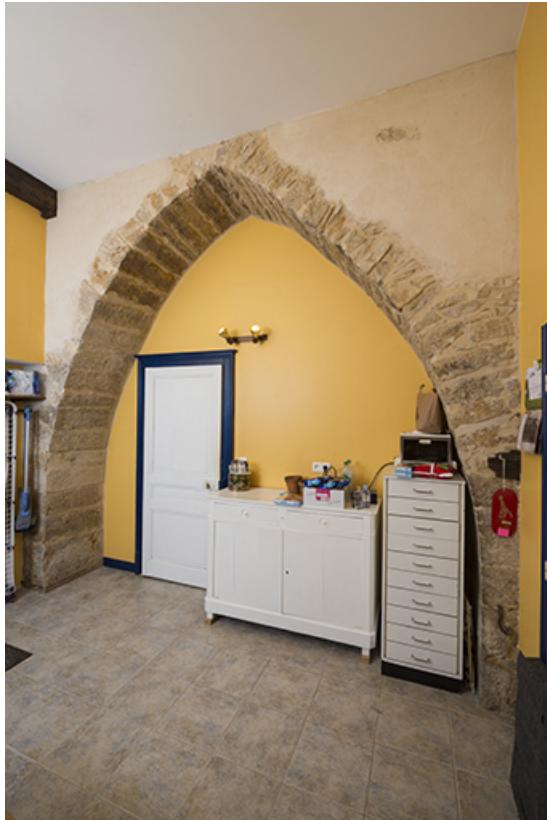
N° de l'illustration : 20187000051NUC4A

**Voûte en tiers-point, arrière cuisine.**

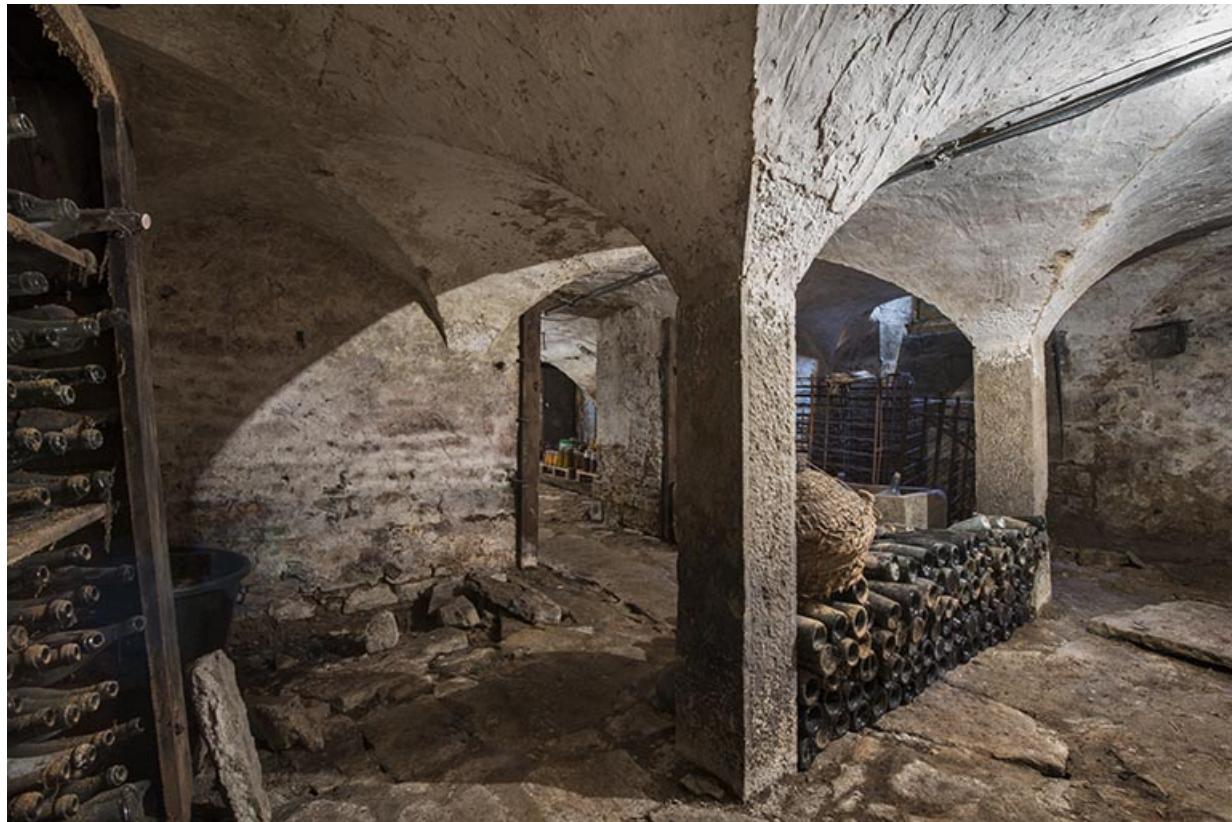
N° de l'illustration : 20187000052NUC4A

**La cave, partie voûtée sur colonnes.**

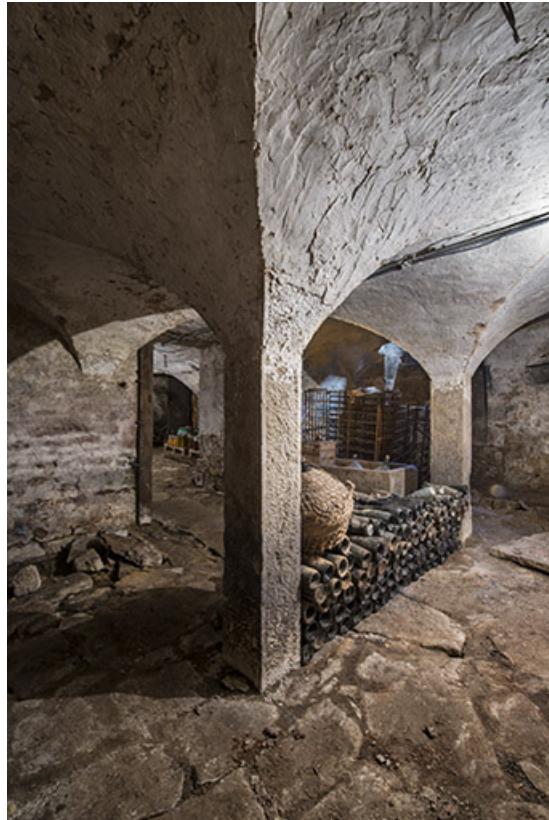
N° de l'illustration : 20187000053NUC4A

**Détail d'une colonne supportant les voûtes.**

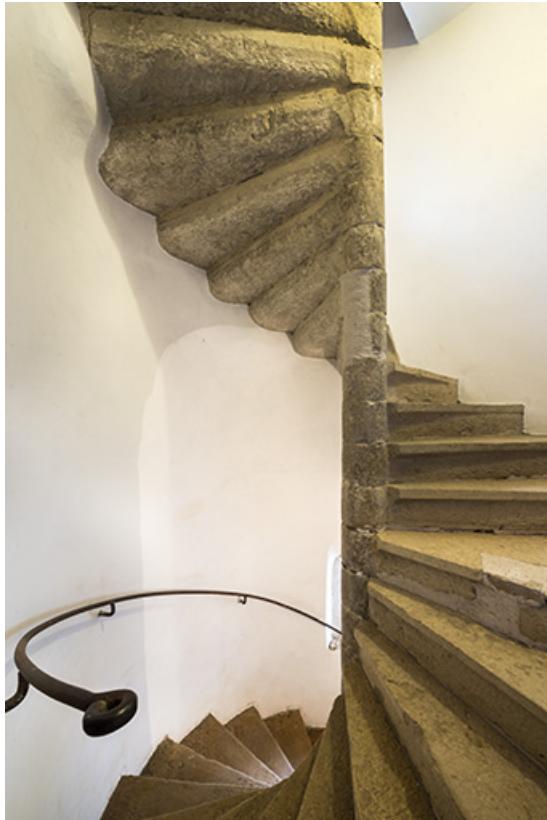
N° de l'illustration : 20187000054NUC4A

**L'escalier à vis dans la tour.**

**Escaliers :** escalier demi-hors-œuvre, escalier en vis

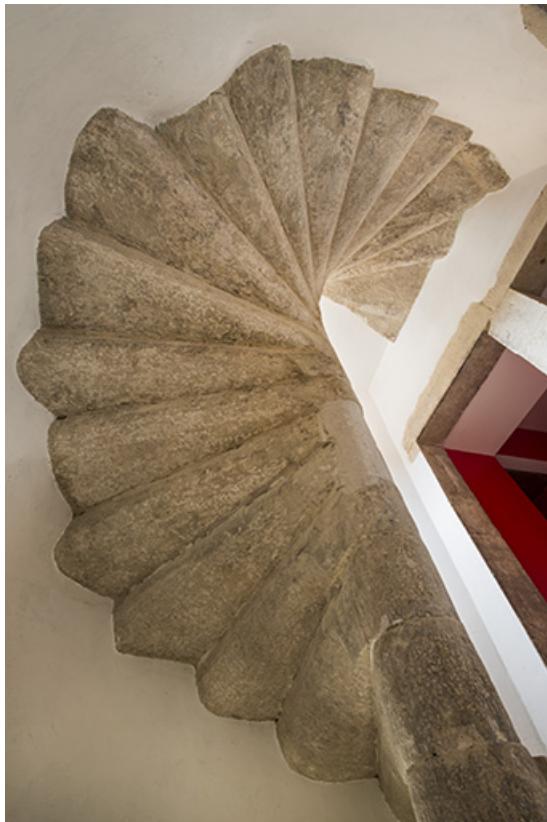
N° de l'illustration : 20187000055NUC4A

**Vue en contre-plongée de l'escalier.**

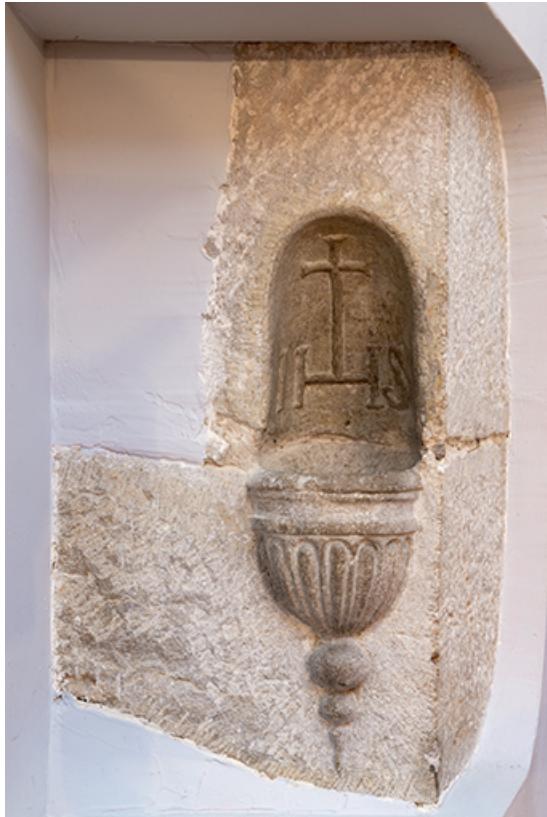
N° de l'illustration : 20187000056NUC4A

**Bénitier taillé dans le calcaire de l'encadrement d'une fenêtre, premier étage.**  
70, Purgerot rue de la Fontaine carrée

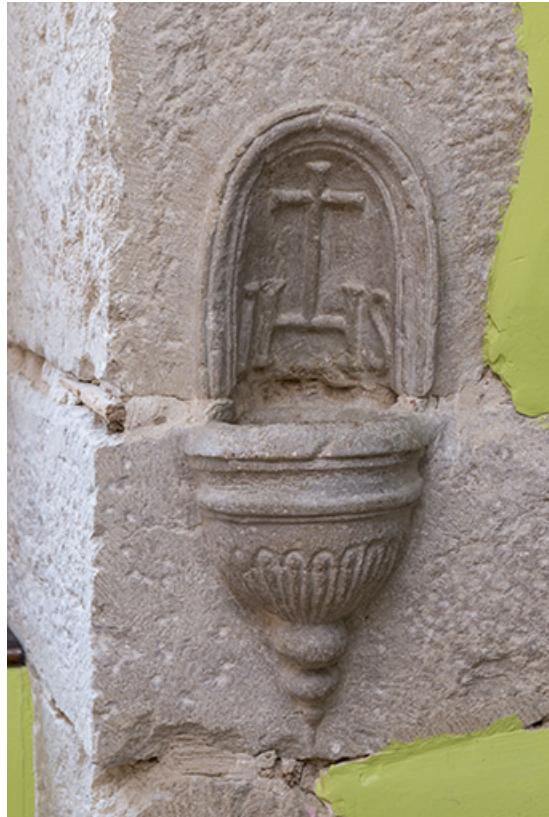
N° de l'illustration : 20187000057NUC4A

**Bénitier taillé dans le calcaire de l'encadrement d'une fenêtre, premier étage (dans une autre chambre).**  
70, Purgerot rue de la Fontaine carrée
