DEMEURE

Bourgogne-Franche-Comté, Haute-Saône
Purgerot
rue de la Fontaine carrée

Dossier IA70000945 réalisé en 2017 revu en
2018

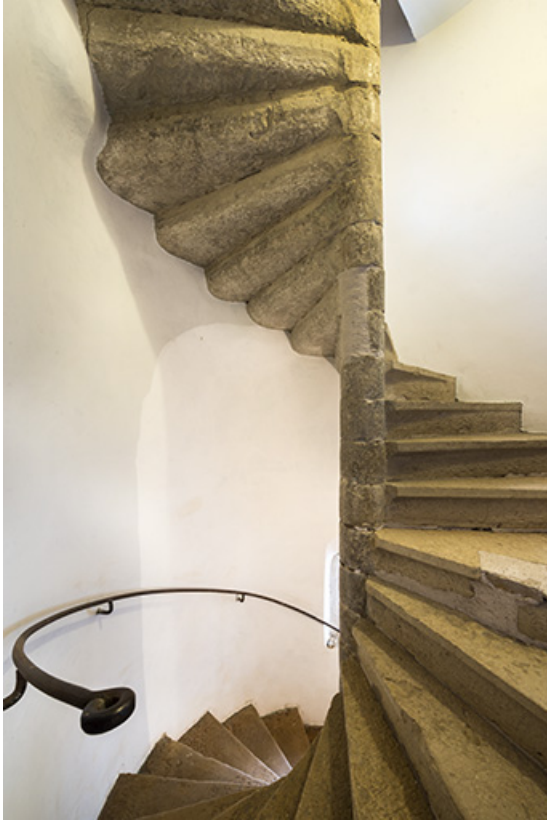
N° de l'illustration : 20187000054NUC4A

L'escalier à vis dans la tour.

L'extrémité orientale est la plus ancienne comme l'atteste la présence d'une tour comprenant un escalier à vis en pierre. Les ouvertures de petite taille pourraient remonter à la seconde moitié du 16^e siècle ou au début du 17^e siècle. A cette époque seul devait exister cette partie de la maison, à usage d'habitation. La présence de bénitiers sculptés dans la pierre dans deux pièces au premier étage de la partie la plus ancienne, marqués du monogramme IHS, laisse à penser que le site a pu être habité par des religieux.

La demeure a des murs en moellons calcaires enduits. Le toit, à longs pans, a une couverture de tuiles mécaniques. Le bâtiment comporte un sous-sol, un rez-de-chaussée, deux étages carrés et un étage de comble, desservis par un escalier dans œuvre et un second à vis en demi-hors-d'œuvre. La façade antérieure a des fenêtres à linteau droit sur sa partie occidentale et à linteau délardé à arc segmentaire sur sa partie orientale (y compris sur le mur pignon, rue du Vaux). La grange a une porte à arc en anse de panier avec une clé de voute.
