MAISON 1 CHEMIN DES VIGNES, PUIS MUSÉE DU COSTUME

Bourgogne-Franche-Comté, Haute-Saône
Scey-sur-Saône-et-Saint-Albin
1 chemin des Vignes

Dossier IA70001049 réalisé en 2018

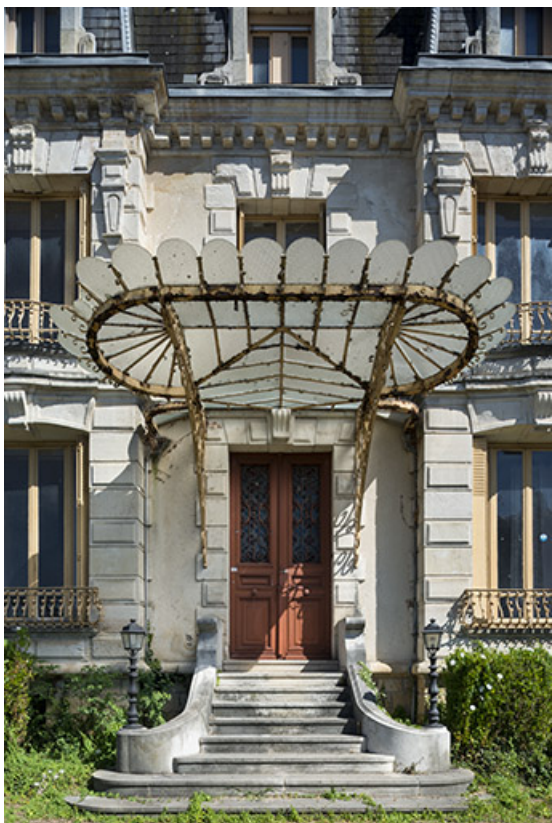
Porte d'entrée principale surmontée d'une marquise, vue de face.

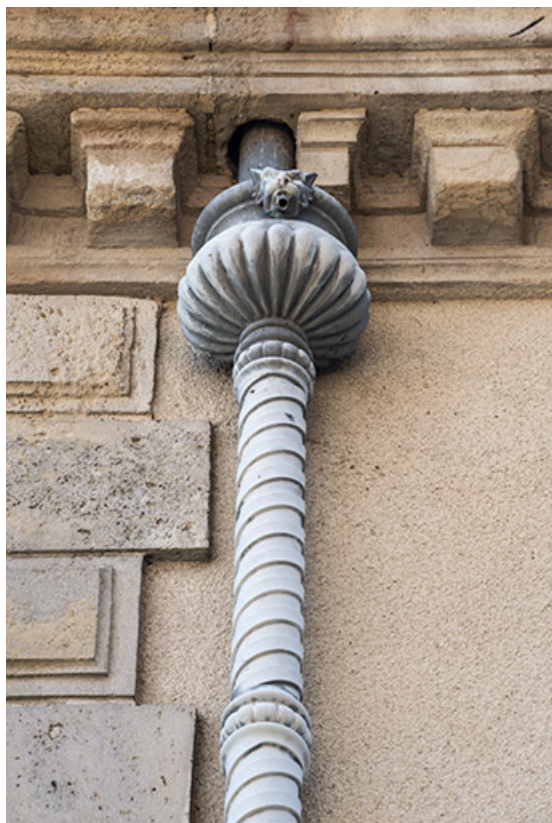
Descente d'eau en hélice avec cuvette godronnée.

La maison est construite en moellon calcaire recouvert d'enduit, avec encadrements des baies et autres éléments décoratifs en pierre de taille. L'édifice, de plan rectangulaire, s'élève sur trois niveaux (rez-de-chaussée surélevé, étage carré, étage de comble). Il dispose d'une cave, à laquelle on accède par une porte sous l'escalier intérieur et par l'entrée de cave située au pied de la façade est. La façade antérieure est marquée par deux avant-corps (travées latérales) encadrant la travée centrale où se situe l'entrée principale précédée d'un perron et surmontée d'une marquise. La façade postérieure est dotée d'un second perron également couvert d'une marquise. L'édifice est couvert d'un toit à plusieurs pans brisés, avec deux toits brisés en pavillon surmontés de crêtes et d'épis de faîtage en métal au-dessus des avant-corps de la façade antérieure. L'étage de comble est principalement éclairé par six lucarnes en pierre à fronton cintré. Les principales baies du rez-de-chaussée et de l'étage sont percées dans la façade antérieure et les façades latérales. On ne trouve ainsi, au premier étage de la façade postérieure, qu'une fausse-fenêtre (sans doute obstruée tardivement, et éclairant à l'origine l'escalier) et deux petites fenêtres correspondant à des sanitaires et à une garde-robe ou buanderie. Toutes les baies sont rectangulaires. Les élévations sont animées par des lignes horizontales (moultures, corniches à grosses denticules) qui soulignent les niveaux, et surtout par le jeu des chaînes d'angles et des encadrements de baies à bossage en table harpé. Les descentes d'eau ont été traitées avec un soin particulier (conduites en hélice, cuvettes godronnées).

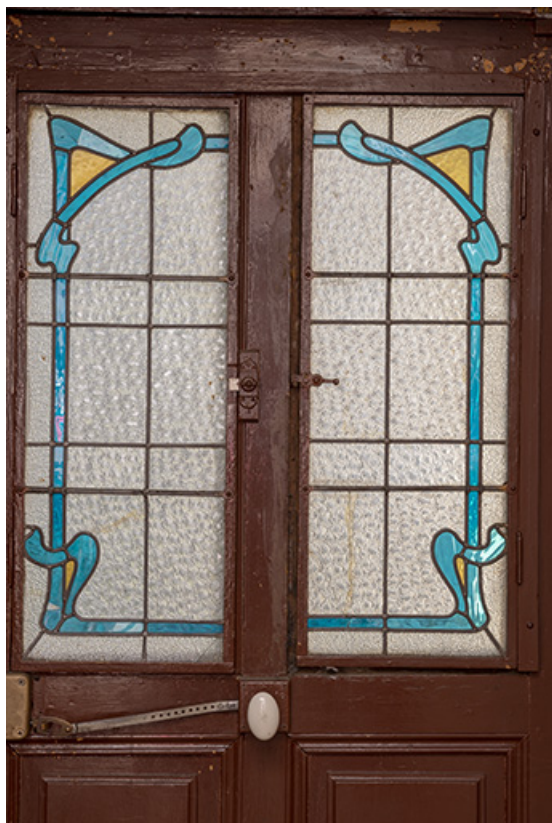
Porte de la cage d'escalier donnant sur le jardin, vitrail de style Art Nouveau.
70, Scey-sur-Saône-et-Saint-Albin, 1 chemin des Vignes

L'intérieur conserve une partie du décor ancien. Les vitraux d'inspiration Art Nouveau de la grande porte du vestibule donnant sur la cage d'escalier et de la porte de la cage d'escalier donnant sur le jardin sont encore en place. Les vitraux de la porte d'entrée principale et de la porte de la cuisine sont plus simples. Toutes les cheminées de marbre ont été conservées. Des décors de boiserie et de plâtre de style Louis XV subsistent dans les pièces du rez-de-chaussée et les chambres à coucher du premier étage. Les dessus-de-portes du vestibule et du grand salon sont ornés de reliefs représentant des trophées de chasse et de pêche. Sur les trumeaux de l'une des pièces du rez-de-chaussée, des toiles peintes imitant des tapisseries représentent des scènes champêtres d'après des compositions de maîtres du 18^e siècle : *Le Berger récompensé* de François Boucher, *Le Couple avant l'embarquement à Cythère* de Jean-Baptiste Le Prince ou encore *Le Colin-Maillard* de Jean-Honoré Fragonard. Le plafond de cette même pièce est décoré de caissons polygonaux. Le sol du vestibule et de la cage d'escalier conserve ses carreaux céramiques à motifs floraux.
