## MAISON 1 CHEMIN DES VIGNES, PUIS MUSÉE DU COSTUME

Bourgogne-Franche-Comté, Haute-Saône  
Scey-sur-Saône-et-Saint-Albin  
1 chemin des Vignes

Dossier IA70001049 réalisé en 2018

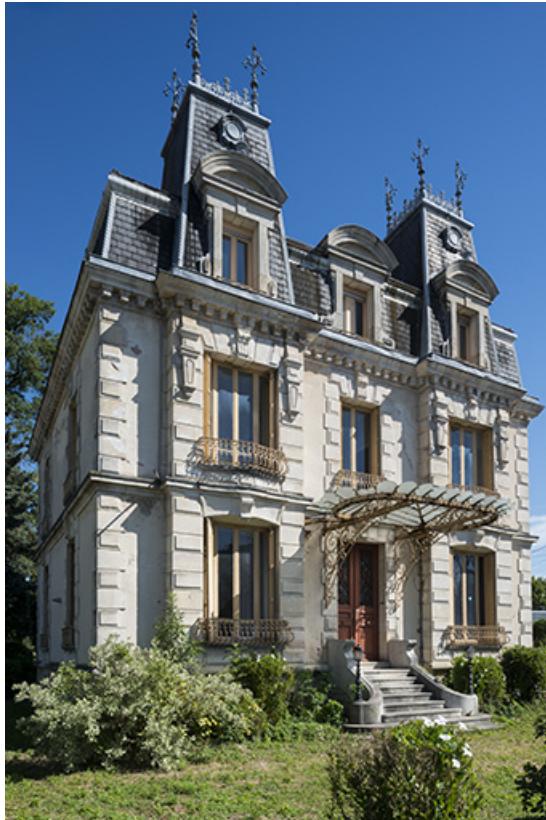
**Façade antérieure.**

La maison est construite en moellon calcaire recouvert d'enduit, avec encadrements des baies et autres éléments décoratifs en pierre de taille. L'édifice, de plan rectangulaire, s'élève sur trois niveaux (rez-de-chaussée surélevé, étage carré, étage de comble). Il dispose d'une cave, à laquelle on accède par une porte sous l'escalier intérieur et par l'entrée de cave située au pied de la façade est. La façade antérieure est marquée par deux avant-corps (travées latérales) encadrant la travée centrale où se situe l'entrée principale précédée d'un perron et surmontée d'une marquise. La façade postérieure est dotée d'un second perron également couvert d'une marquise. L'édifice est couvert d'un toit à plusieurs pans brisés, avec deux toits brisés en pavillon surmontés de crêtes et d'épis de faîtage en métal au-dessus des avant-corps de la façade antérieure. L'étage de comble est principalement éclairé par six lucarnes en pierre à fronton cintré. Les principales baies du rez-de-chaussée et de l'étage sont percées dans la façade antérieure et les façades latérales. On ne trouve ainsi, au premier étage de la façade postérieure, qu'une fausse-fenêtre (sans doute obstruée tardivement, et éclairant à l'origine l'escalier) et deux petites fenêtres correspondant à des sanitaires et à une garde-robe ou buanderie. Toutes les baies sont rectangulaires. Les élévations sont animées par des lignes horizontales (moulures, corniches à grosses denticules) qui soulignent les niveaux, et surtout par le jeu des chaînes d'angles et des encadrements de baies à bossage en table harpé. Les descentes d'eau ont été traitées avec un soin particulier (conduites en hélice, cuvettes godronnées).

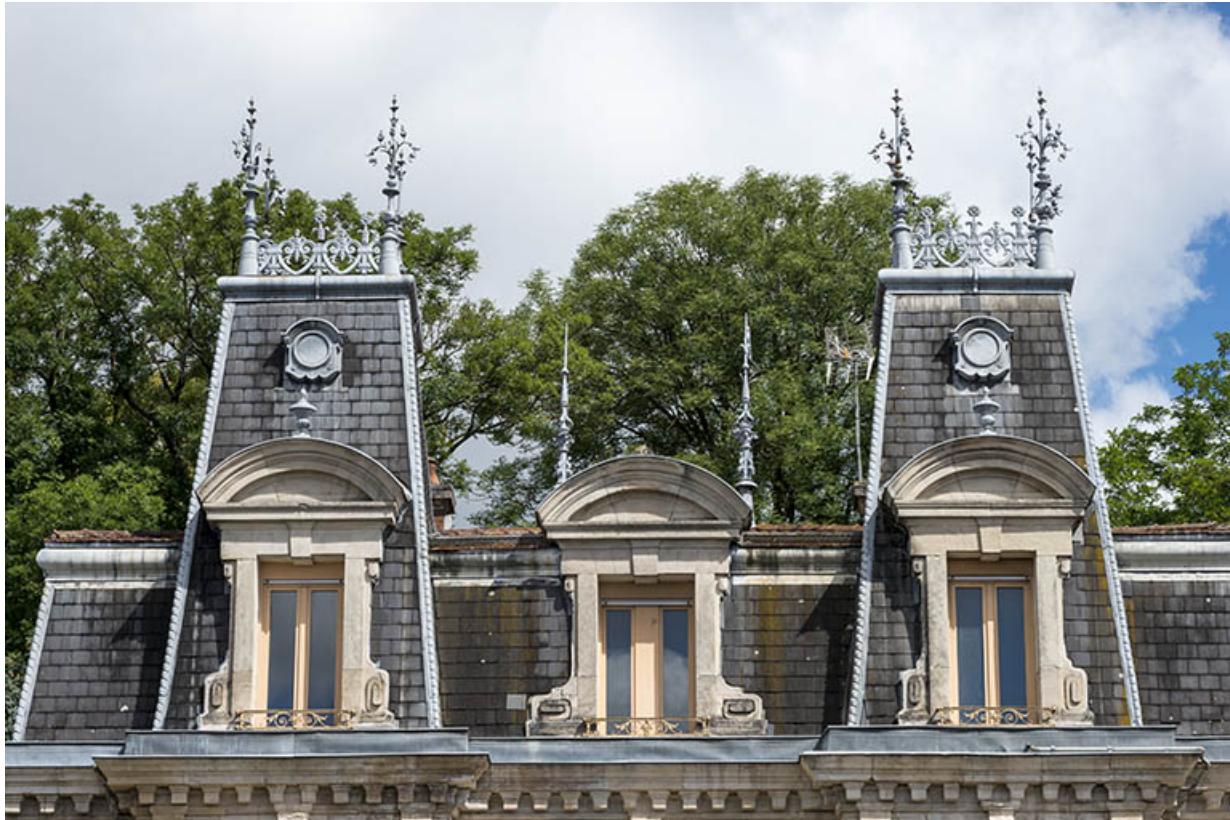
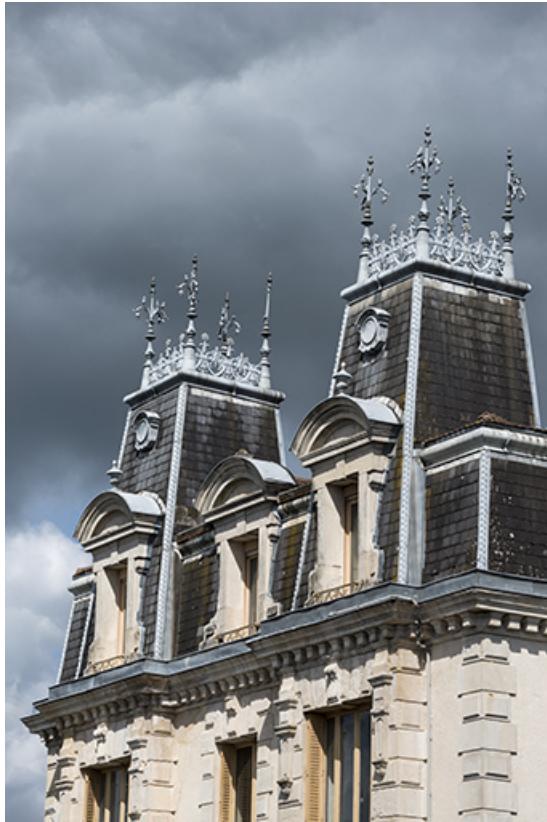
**Toiture, côté sud.**

**Toit** : ardoise, zinc en couverture

**Type(s) de couverture** : toit à plusieurs pans brisés ; toit brisé en pavillon

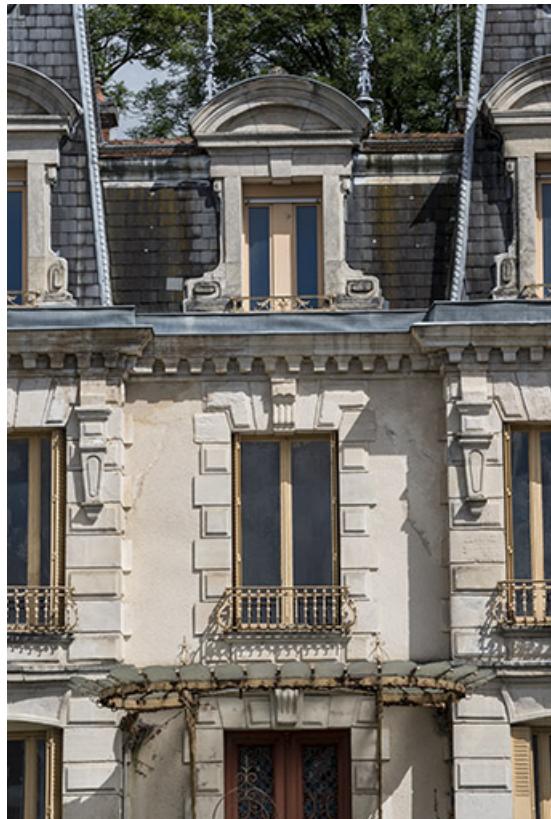
**Détail de la travée centrale de la façade sud.**

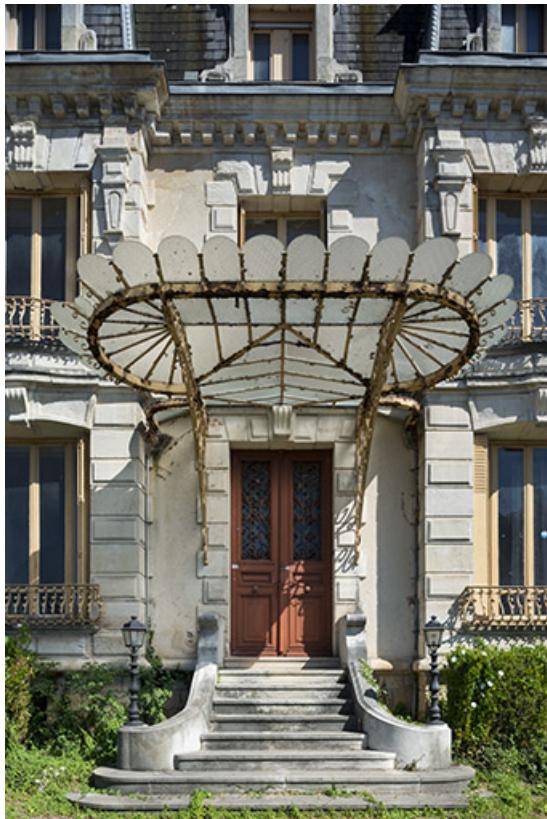
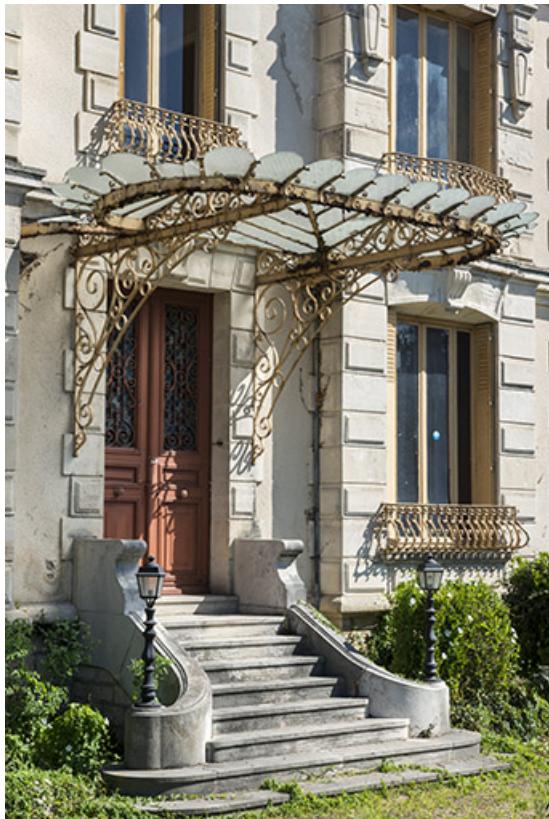
**Porte d'entrée principale surmontée d'une marquise, vue de face.**

**Porte d'entrée principale surmontée d'une marquise, vue de trois-quarts.**

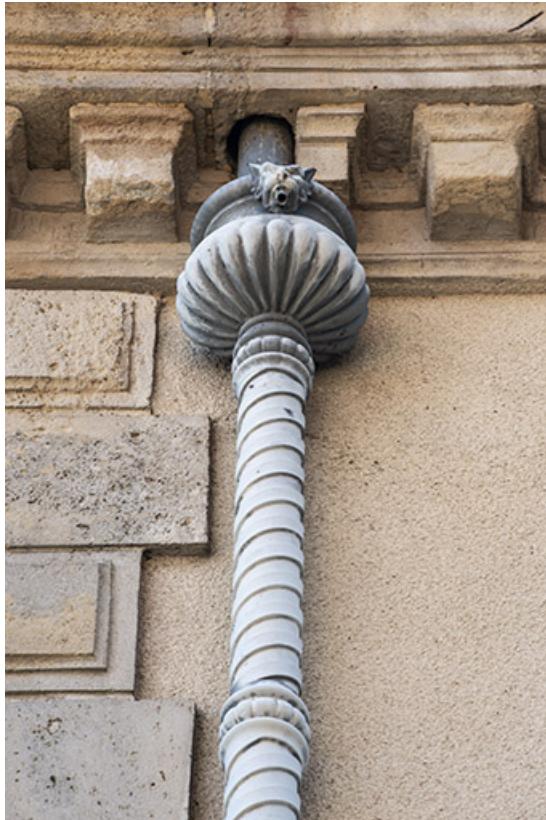
**Descente d'eau en hélice avec cuvette godronnée.**  
70, Scey-sur-Saône-et-Saint-Albin, 1 chemin des Vignes

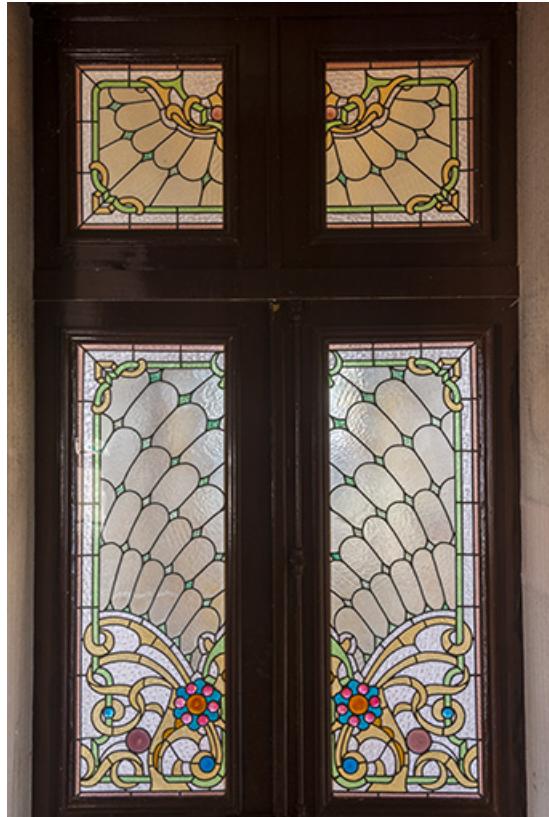
**Porte du vestibule donnant sur la cage d'escalier, vitrail de style Art Nouveau.**

L'intérieur conserve une partie du décor ancien. Les vitraux d'inspiration Art Nouveau de la grande porte du vestibule donnant sur la cage d'escalier et de la porte de la cage d'escalier donnant sur le jardin sont encore en place. Les vitraux de la porte d'entrée principale et de la porte de la cuisine sont plus simples. Toutes les cheminées de marbre ont été conservées. Des décors de boiseries et de plâtre de style Louis XV subsistent dans les pièces du rez-de-chaussée et les chambres à coucher du premier étage. Les dessus-de-portes du vestibule et du grand salon sont ornés de reliefs représentant des trophées de chasse et de pêche. Sur les trumeaux de l'une des pièces du rez-de-chaussée, des toiles peintes imitant des tapisseries représentent des scènes champêtres d'après des compositions de maîtres du 18e siècle : *Le Berger récompensé* de François Boucher, *Le Couple avant l'embarquement à Cythère* de Jean-Baptiste Le Prince ou encore *Le Colin-Maillard* de Jean-Honoré Fragonard. Le plafond de cette même pièce est décoré de caissons polygonaux. Le sol du vestibule et de la cage d'escalier conserve ses carreaux céramiques à motifs floraux.

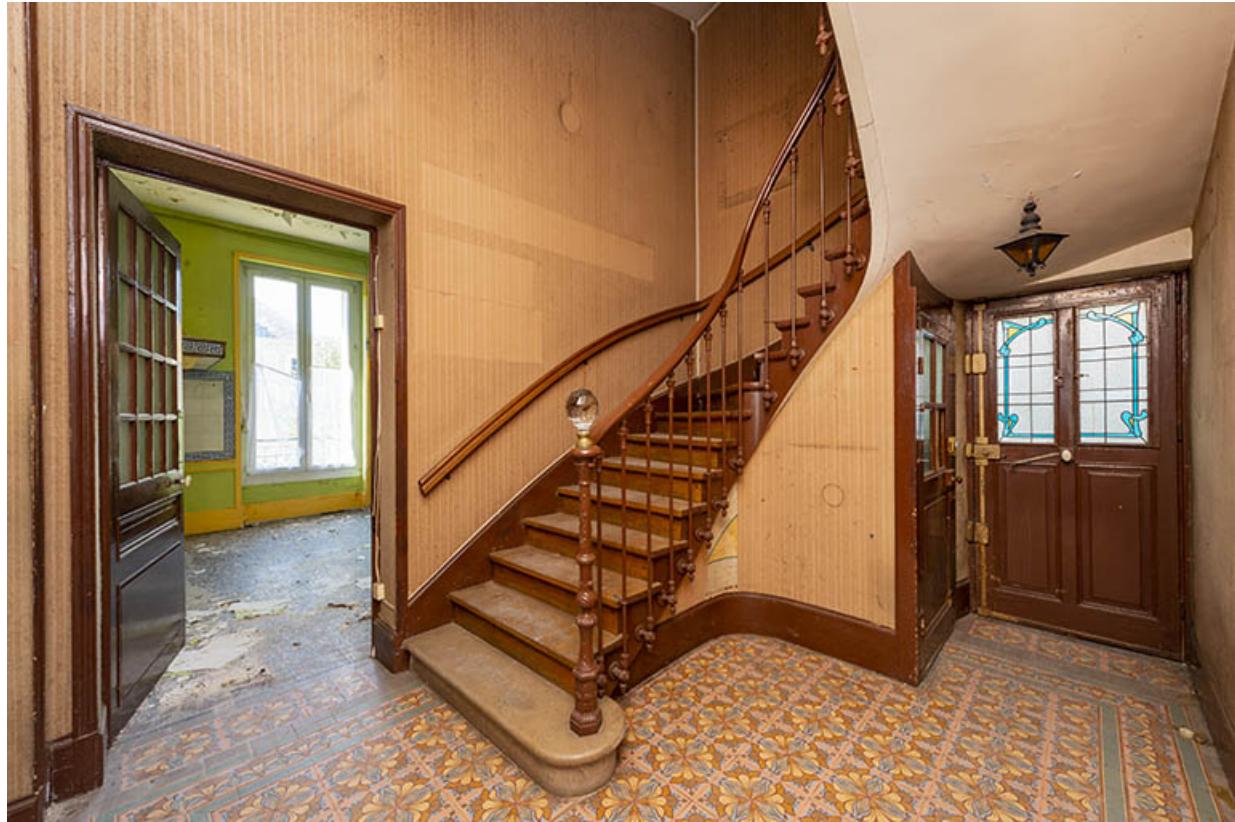
**Rez-de-chaussée, escalier.**

L'édifice, de plan centré, présente une distribution relativement simple. Le vestibule d'entrée, de plan oblong, conduit à une cage d'escalier à laquelle une porte permet également d'accéder directement par l'arrière. L'escalier tournant rampe-sur-rampe à moitié-tournante dessert les trois niveaux. Les pièces sont disposées symétriquement de part et d'autre de cette travée centrale. Les pièces de réception aux angles de la façade antérieure (salle à manger et salon) sont éclairées par deux fenêtres. Un autre salon, plus petit, est aménagé dans l'angle postérieur nord-est. La cuisine quant à elle se situe dans l'angle postérieur nord-ouest, et dispose également d'une porte d'accès à l'arrière. Les deux autres niveaux présentent une organisation des espaces assez comparable. Au premier étage, chacune des deux chambres à coucher aux angles de la façade antérieure, séparées par une antichambre centrale de plan oblong, dispose d'une salle d'eau dans les angles postérieurs. L'étage de comble est occupé à l'origine par cinq autres chambres à coucher, chacune dotée d'une lucarne (trois en façade antérieure, deux en façade postérieure).

**Escaliers** : escalier dans-œuvre, escalier tournant à retours avec jour

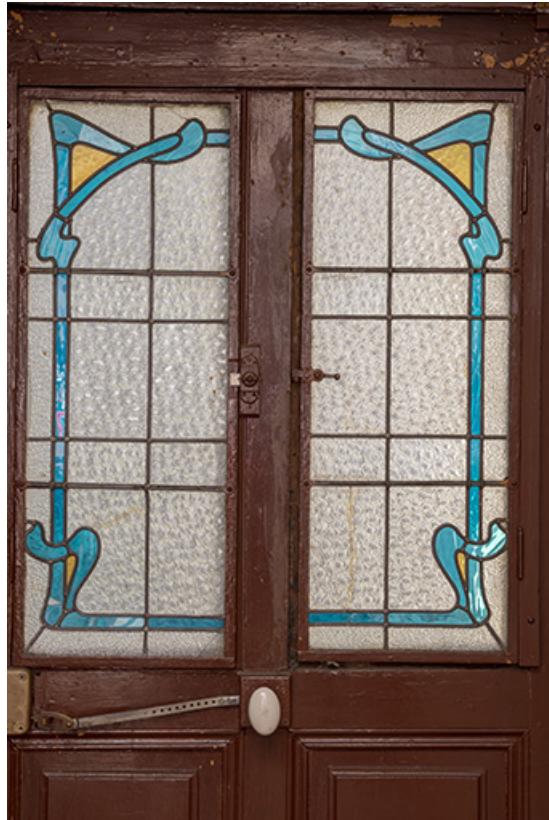
**Porte de la cage d'escalier donnant sur le jardin, vitrail de style Art Nouveau.**  
70, Scey-sur-Saône-et-Saint-Albin, 1 chemin des Vignes

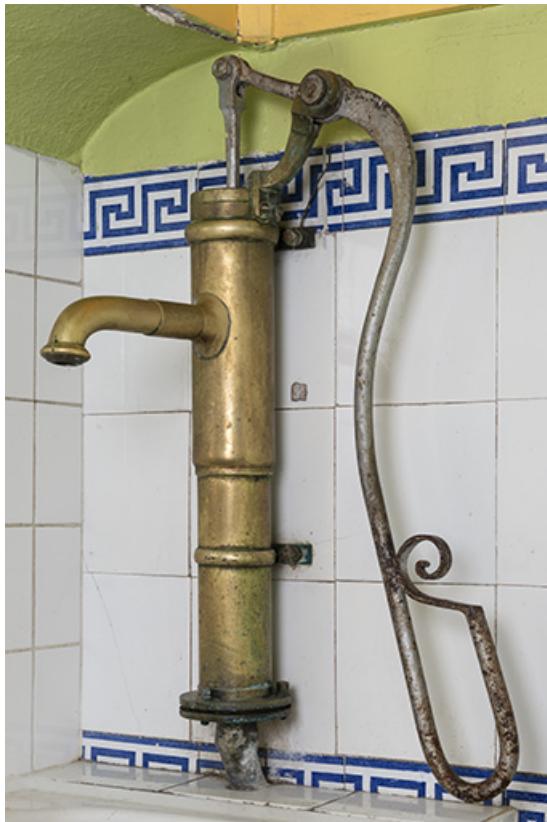
**Rez-de-chaussée, cuisine, pompe à main.**

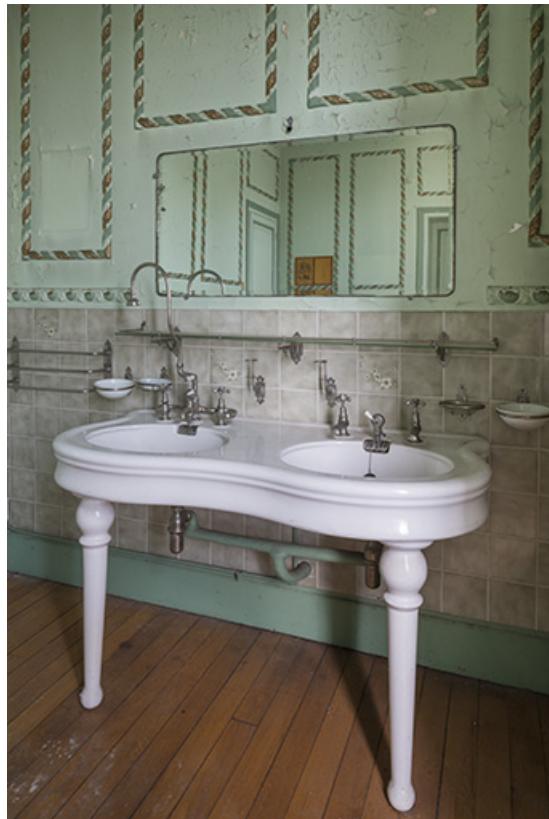
**Premier étage, salle d'eau, lavabo à double vasque.**  
70, Scey-sur-Saône-et-Saint-Albin, 1 chemin des Vignes

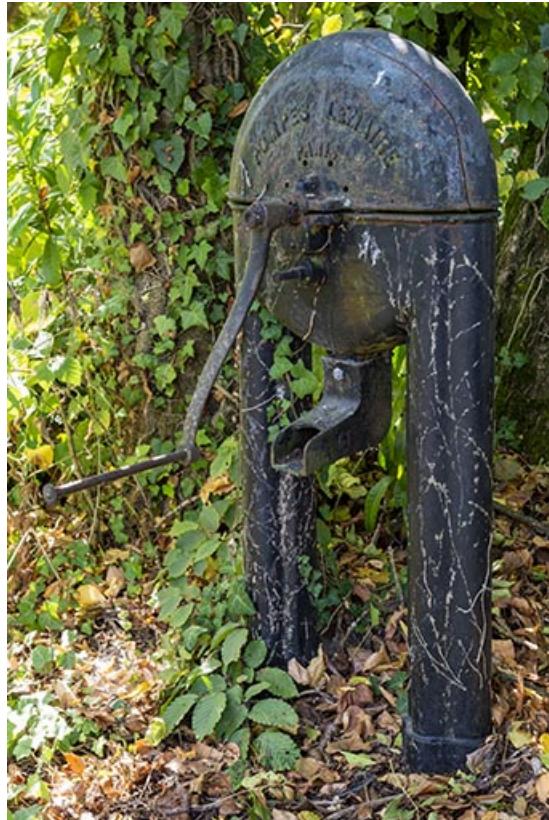
**Pompe à godets (modèle Lemaire) dans le jardin.**

Dans le jardin subsiste une pompe à godets (modèle Lemaire).
