MAISON 1 CHEMIN DES VIGNES, PUIS MUSÉE DU COSTUME

Bourgogne-Franche-Comté, Haute-Saône
Scey-sur-Saône-et-Saint-Albin
1 chemin des Vignes

Dossier IA70001049 réalisé en 2018

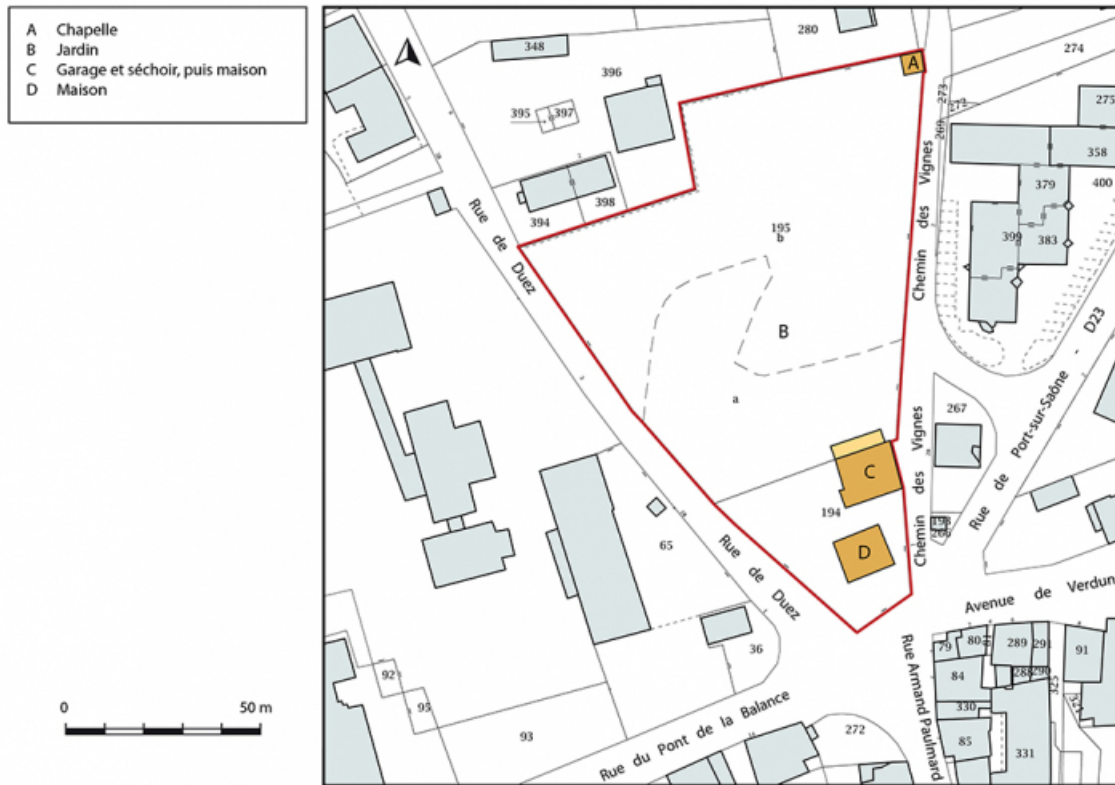
Plan-masse et de situation. Extrait du plan cadastral, 2019.

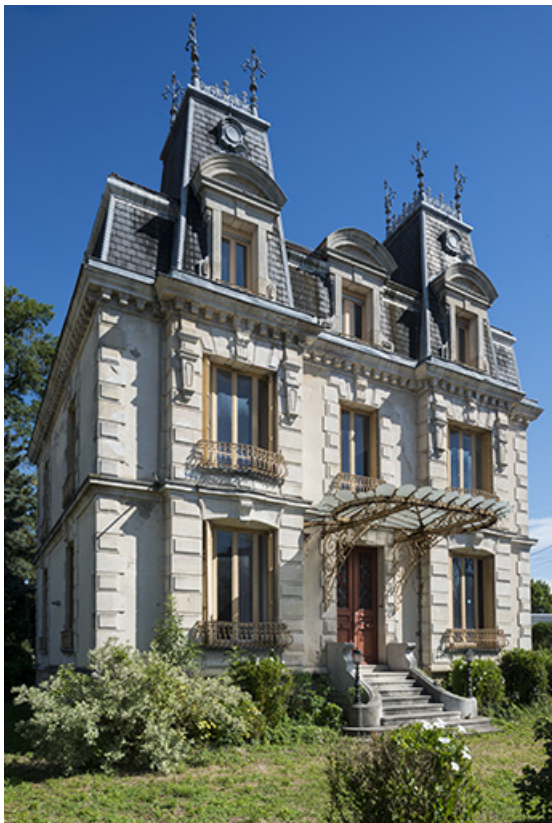
Façade antérieure.

La maison est construite en moellon calcaire recouvert d'enduit, avec encadrements des baies et autres éléments décoratifs en pierre de taille. L'édifice, de plan rectangulaire, s'élève sur trois niveaux (rez-de-chaussée surélevé, étage carré, étage de comble). Il dispose d'une cave, à laquelle on accède par une porte sous l'escalier intérieur et par l'entrée de cave située au pied de la façade est. La façade antérieure est marquée par deux avant-corps (travées latérales) encadrant la travée centrale où se situe l'entrée principale précédée d'un perron et surmontée d'une marquise. La façade postérieure est dotée d'un second perron également couvert d'une marquise. L'édifice est couvert d'un toit à plusieurs pans brisés, avec deux toits brisés en pavillon surmontés de crêtes et d'épis de faîtage en métal au-dessus des avant-corps de la façade antérieure. L'étage de comble est principalement éclairé par six lucarnes en pierre à fronton cintré. Les principales baies du rez-de-chaussée et de l'étage sont percées dans la façade antérieure et les façades latérales. On ne trouve ainsi, au premier étage de la façade postérieure, qu'une fausse-fenêtre (sans doute obstruée tardivement, et éclairant à l'origine l'escalier) et deux petites fenêtres correspondant à des sanitaires et à une garde-robe ou buanderie. Toutes les baies sont rectangulaires. Les élévations sont animées par des lignes horizontales (moultures, corniches à grosses denticules) qui soulignent les niveaux, et surtout par le jeu des chaînes d'angles et des encadrements de baies à bossage en table harpé. Les descentes d'eau ont été traitées avec un soin particulier (conduites en hélice, cuvettes godronnées).

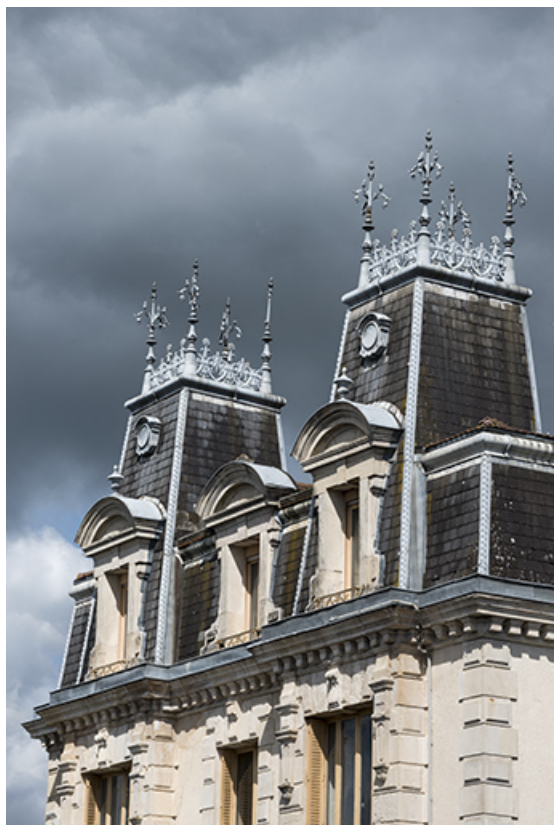
Toiture, côté sud.

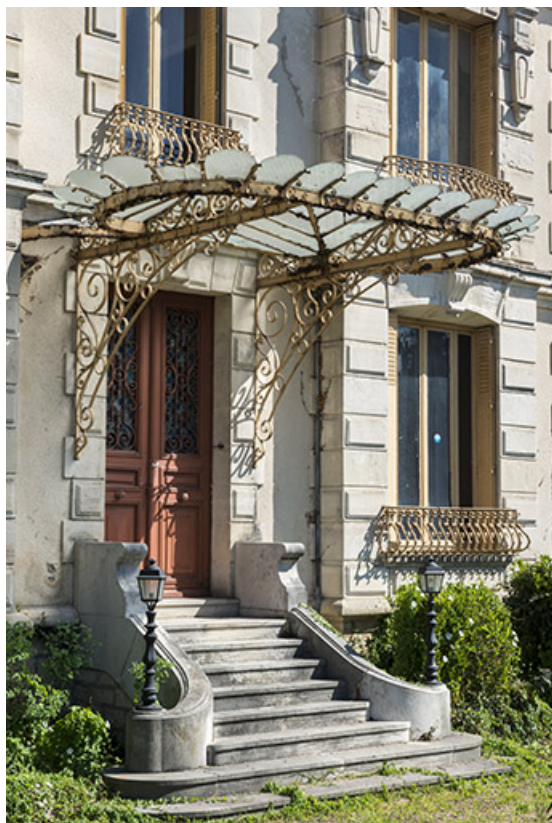
Porte d'entrée principale surmontée d'une marquise, vue de trois-quarts.

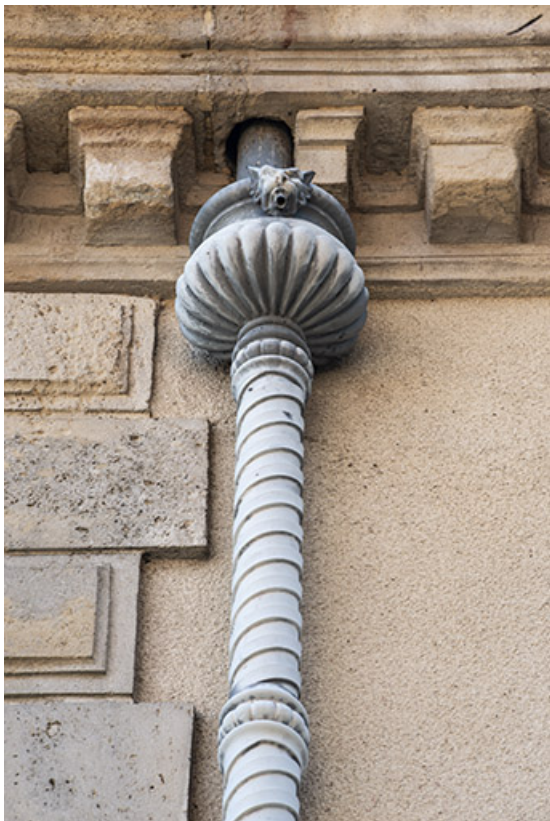
Descente d'eau en hélice avec cuvette godronnée.

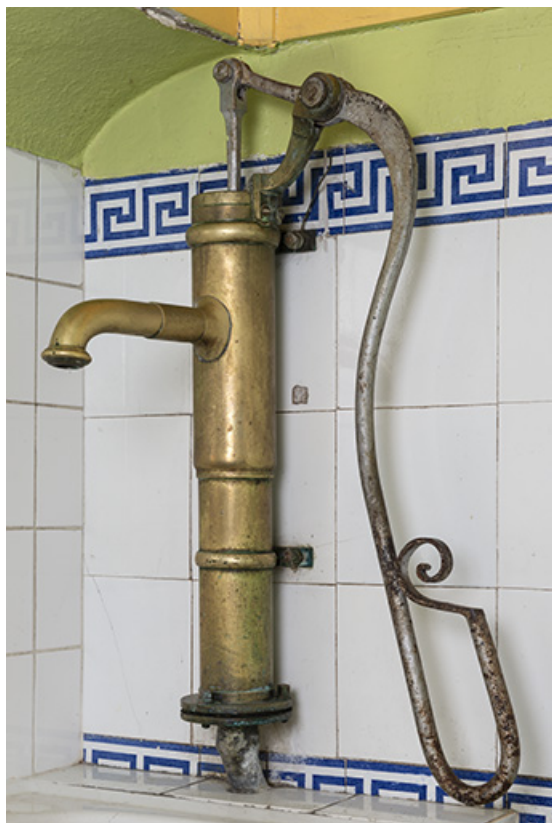
Rez-de-chaussée, cuisine, pompe à main.

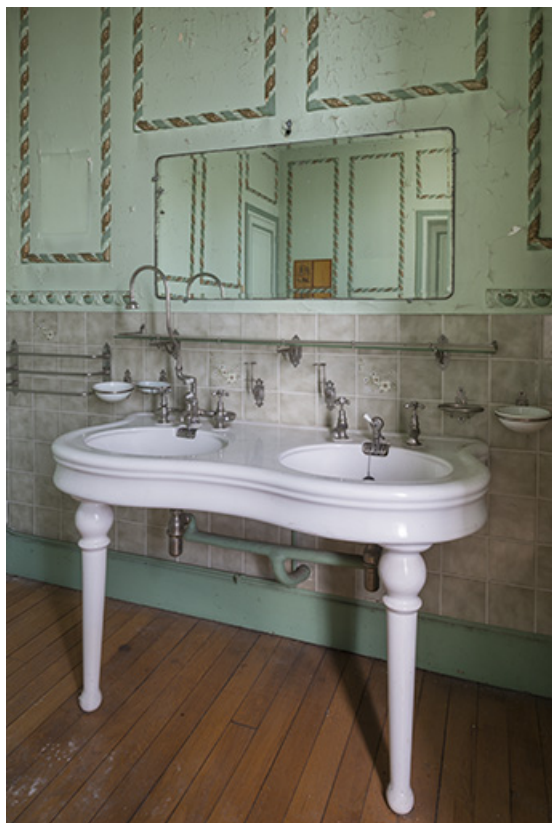
Premier étage, salle d'eau, lavabo à double vasque.
70, Scey-sur-Saône-et-Saint-Albin, 1 chemin des Vignes
