MAISON 1 CHEMIN DES VIGNES, PUIS MUSÉE DU COSTUME

Bourgogne-Franche-Comté, Haute-Saône
Scey-sur-Saône-et-Saint-Albin
1 chemin des Vignes

Dossier IA70001049 réalisé en 2018

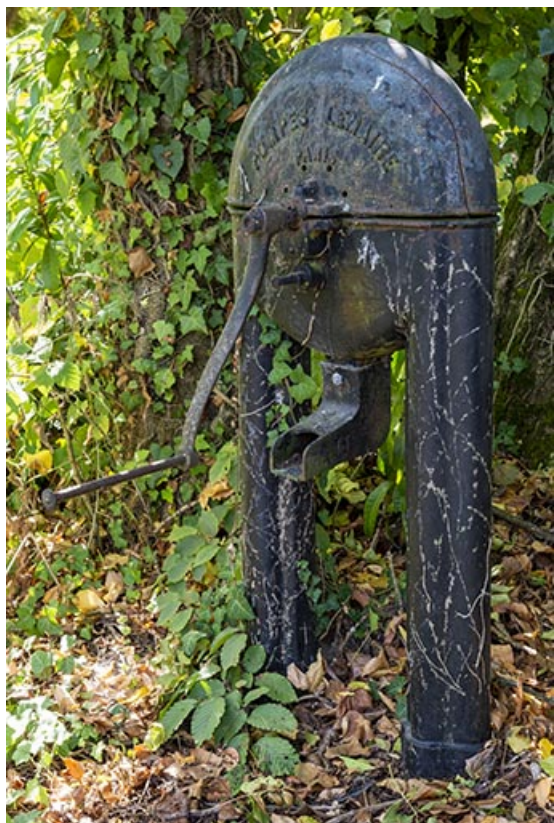
N° de l'illustration : 20187000643NUC4A

Pompe à godets (modèle Lemaire) dans le jardin.

Dans le jardin subsiste une pompe à godets (modèle Lemaire).
