MAISON 19 RUE GAMBETTA

Bourgogne-Franche-Comté, Haute-Saône
Jussey
19 rue Gambetta

Dossier IA70001278 réalisé en 2024 revu en
2025

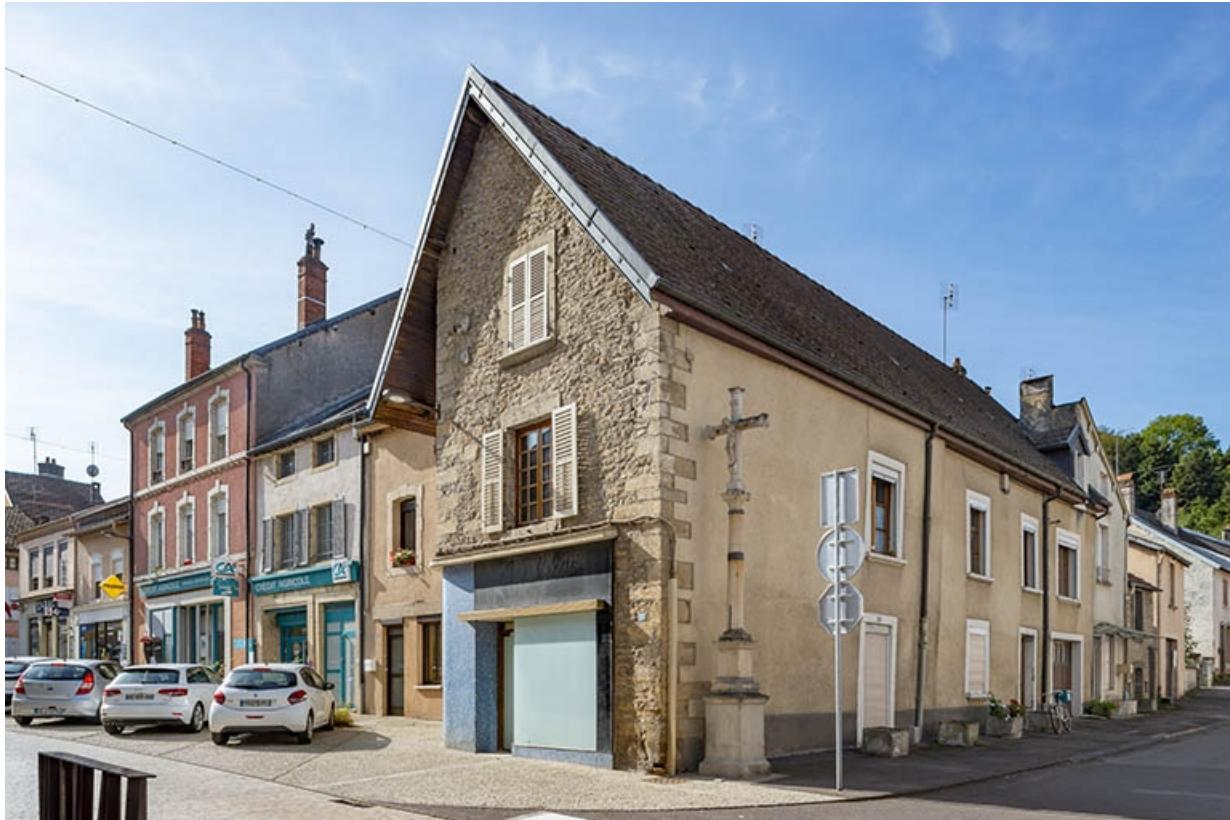
N° de l'illustration : 20217000605NUC4A

Trois quarts droit de la maison.

La maison est construite en moellons de calcaire, enduits seulement sur la face nord-ouest. Elle comprend un étage carré et un étage de comble aménagé coiffé d'un toit à longs pans couverts de tuiles plates. Un escalier en vis demi-hors-œuvre, éclairé par deux petites baies carrées, est placé dans l'angle oriental jouxtant la maison mitoyenne.

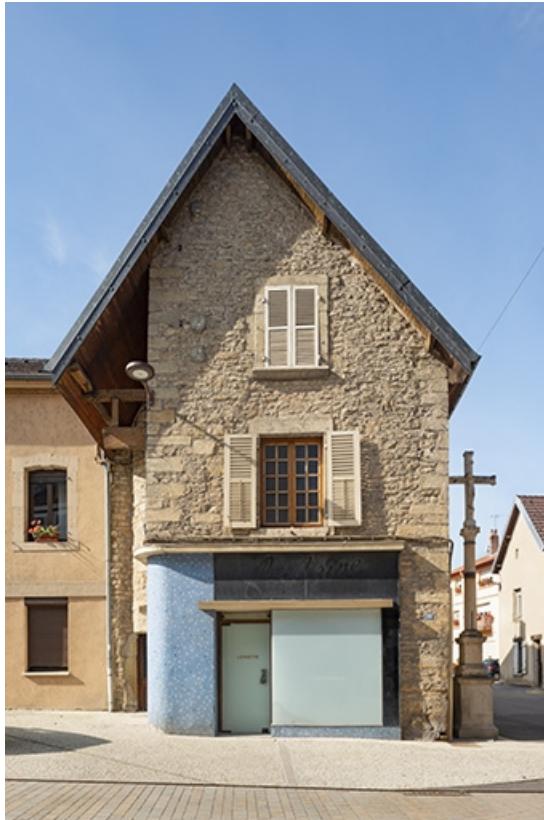
N° de l'illustration : 20217000606NUC4A

Le pignon depuis la rue Gambetta.

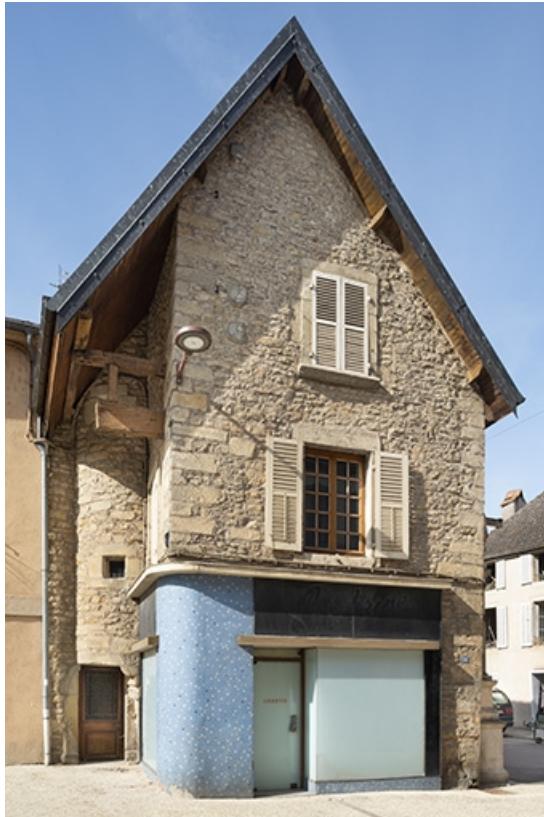
N° de l'illustration : 20217000607NUC4A

Le pignon et l'escalier, depuis la rue Gambetta.

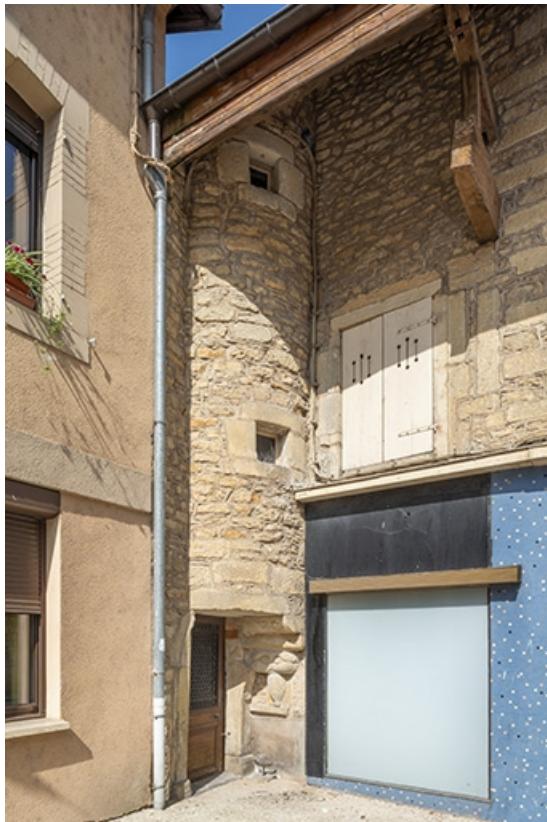
N° de l'illustration : 20217000604NUC4A

L'escalier de la maison.

La maison daterait de la fin du Moyen Âge. Si les ouvertures de l'escalier paraissent encore d'origine, les autres résultent de campagnes ultérieures (18e ou 19e siècles). Le visage anthropomorphe placé au revers des premières marches de l'escalier pourrait être un remploi, de même que le bloc feuillagé qui le flanque.

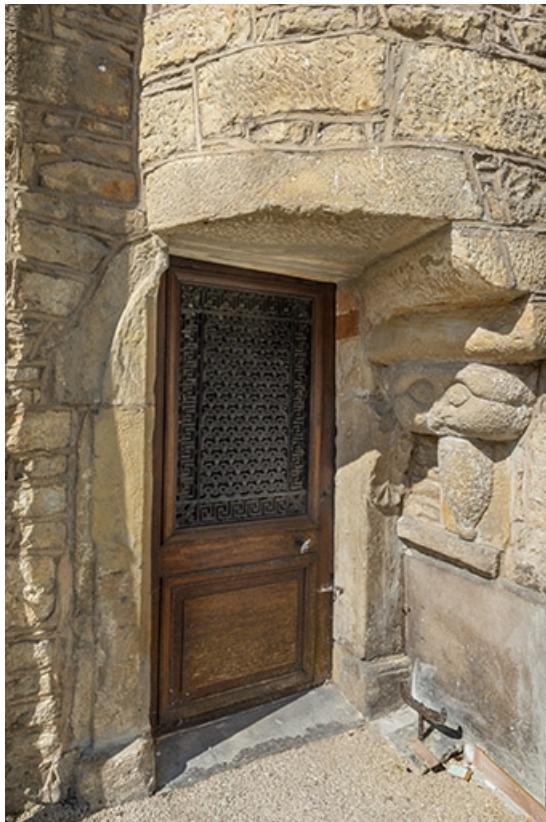
N° de l'illustration : 20217000602NUC4A

La porte de l'escalier.

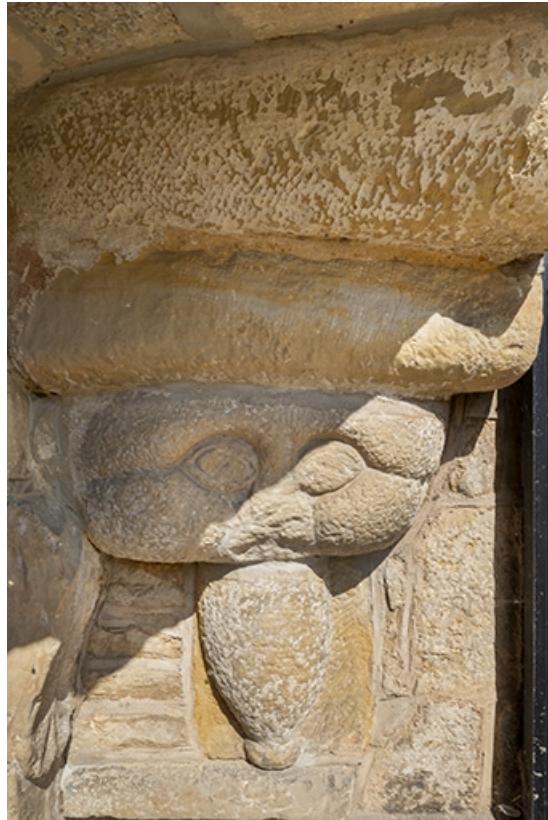
N° de l'illustration : 20217000603NUC4A

La sculpture située à la base du revers des marches de l'escalier.
