LOGEMENT PATRONAL DIT CHÂTEAU OU VILLA PERRUSSON

Bourgogne-Franche-Comté, Saône-et-Loire
Écuisses
La Neuvième Ecluse - rue de la Gare

Dossier IA71000130 réalisé en 1999

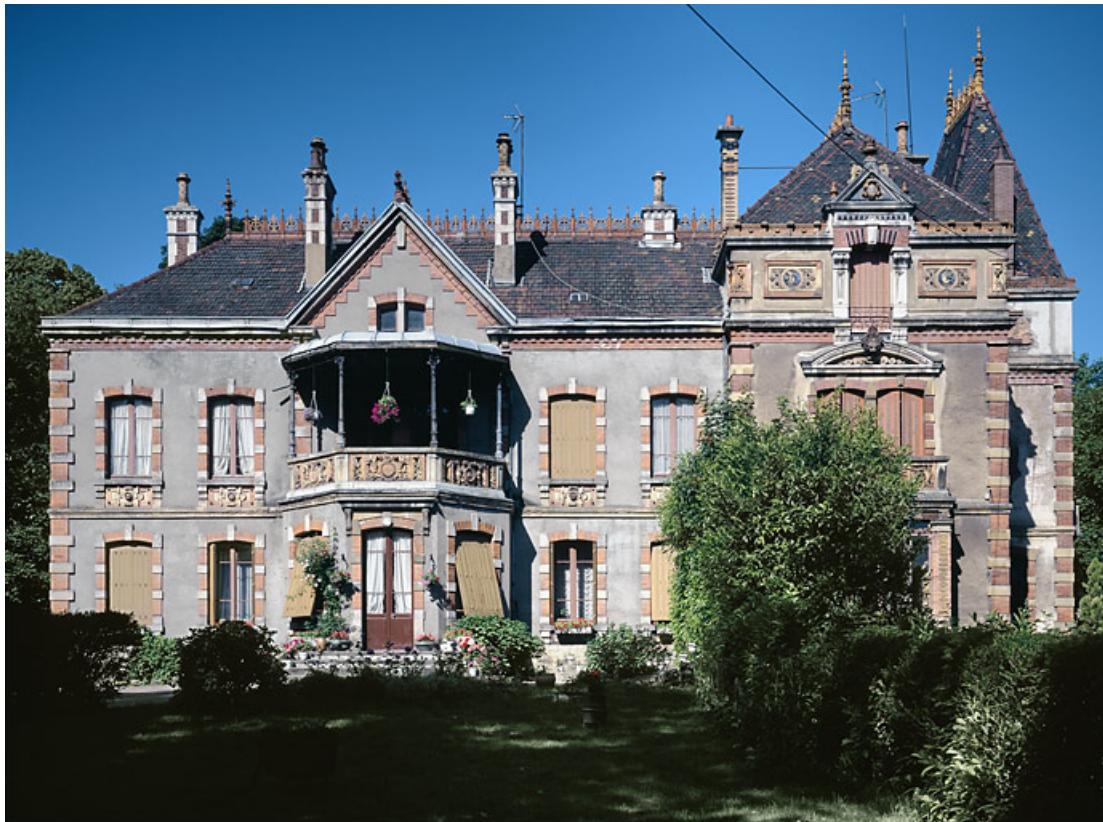
N° de l'illustration : 19967100088VA

Façade antérieure vue depuis le parc du pavillon Desfontaines.

Le Château Perrusson est doté de caves, de rez-de-chaussée, d'un étage carré, plus un étage d'attique pour le pavillon Desfontaines (pavillon nord). L'ensemble est construit en moellon de calcaire sans chaîne en pierre de taille enduit. De nombreux éléments assurent une unité à l'ensemble : chaînages d'angle (brique et pierre), bandeau, corniche du pavillon sud formant l'assise de l'étage d'attique du pavillon nord, encadrements des baies... Cette unité est aussi assurée par le décor des allèges des baies : carreaux de céramique glaçurés au rez-de-chaussée (motifs végétaux d'inspiration Art Nouveau), panneaux de céramique en terre-cuite aux étages et sur les balustrades (néo-renaissance). Le Pavillon nord est doté d'une tourelle en demi-hors-œuvre, couverte d'un dôme circulaire coiffé d'un lanternon. Le Château est couvert de toits à longs pans et croupes, en tuiles mécaniques (pavillon sud) et tuiles en écaille polychromes (motifs géométriques). Un avant-corps surmonté à l'étage d'une terrasse couverte (colonnettes de fonte) ainsi qu'une lucarne-pignon soulignent l'axe de la façade antérieure du pavillon nord. La travée unique de la façade antérieure du pavillon sud lui fait écho : un avant-corps en rez-de-chaussée (baies avec colonnettes de fonte), frontons cintré et triangulaire au dessus des baies... Les décors de céramique intérieurs (carreaux de grès cérame au sol, carreaux polychromes insérés dans les boiseries, les caissons des plafonds et les cheminées), réservés aux pièces de rez-de-chaussée (salons, salles à manger, halls), sont plus abondamment utilisés dans le pavillon nord. L'orangerie et le poulailler-pigeonnier, construits en briques et faisant appel aussi à des décors en céramique sont aujourd'hui en très mauvais état.

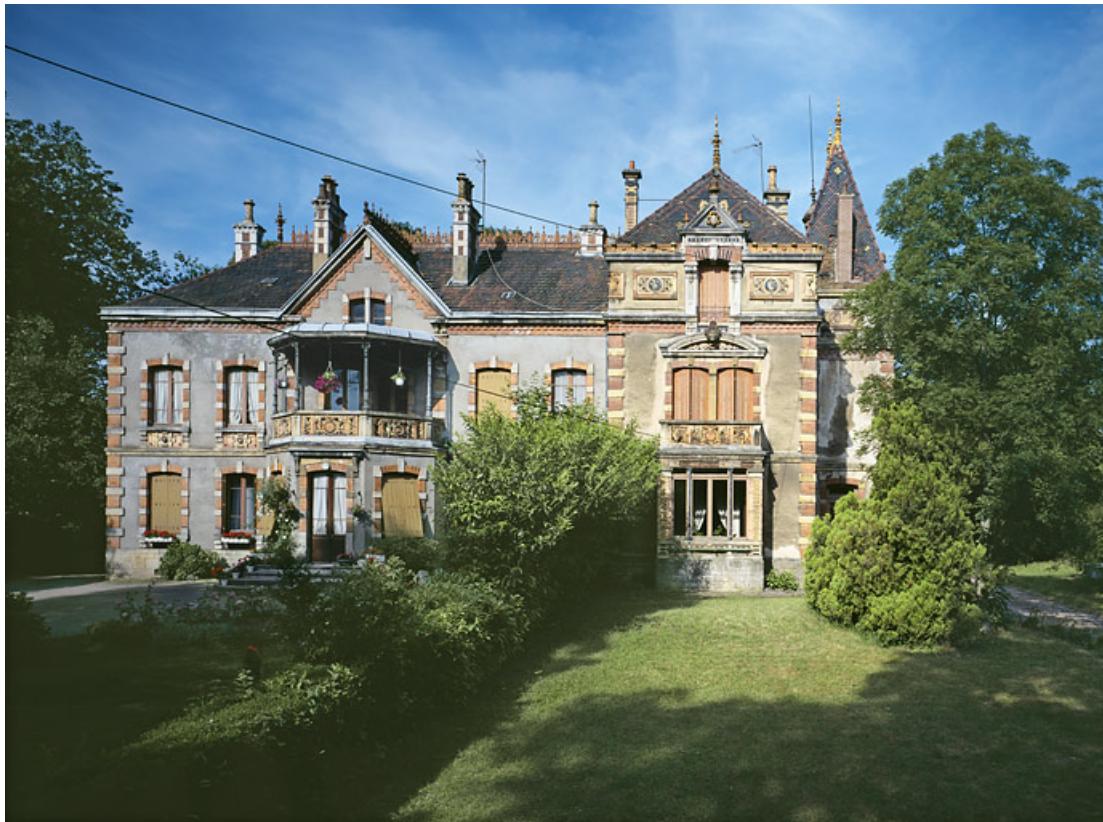
N° de l'illustration : 19967100132VA

Façade antérieure vue depuis le parc du pavillon Desfontaines.

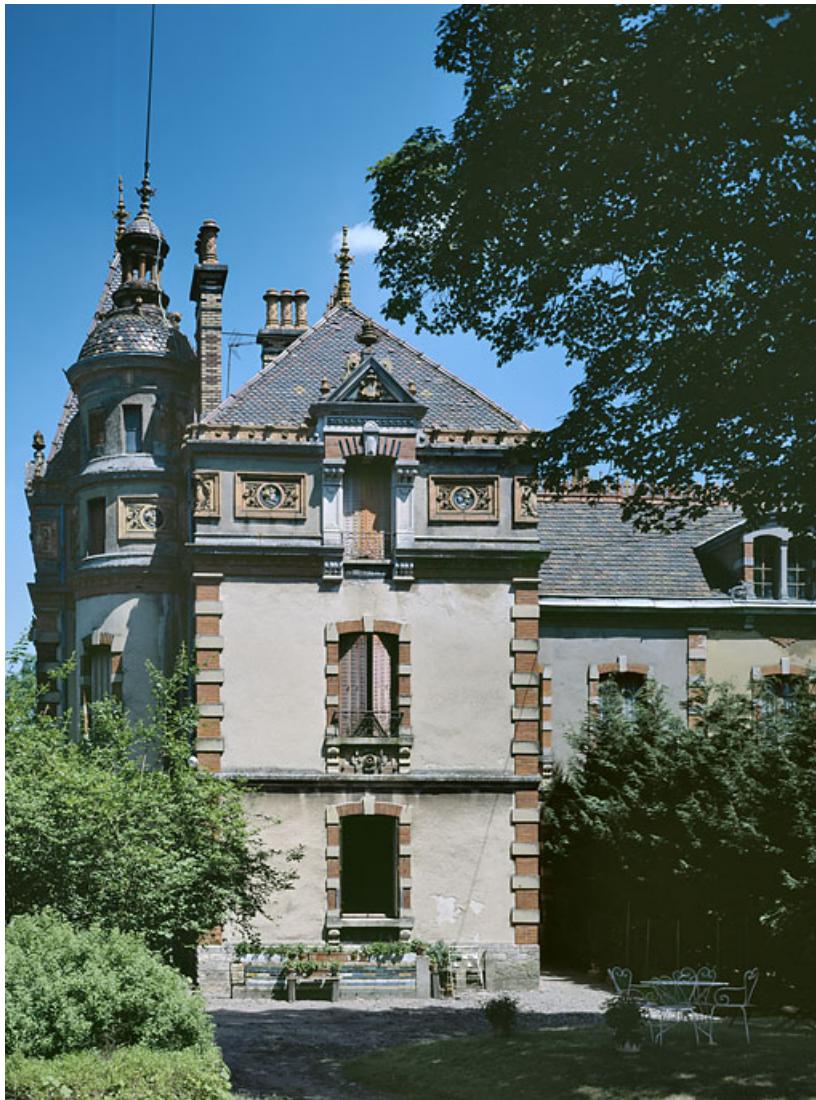
N° de l'illustration : 19967100117VA

Façade postérieure du pavillon Desfontaines.

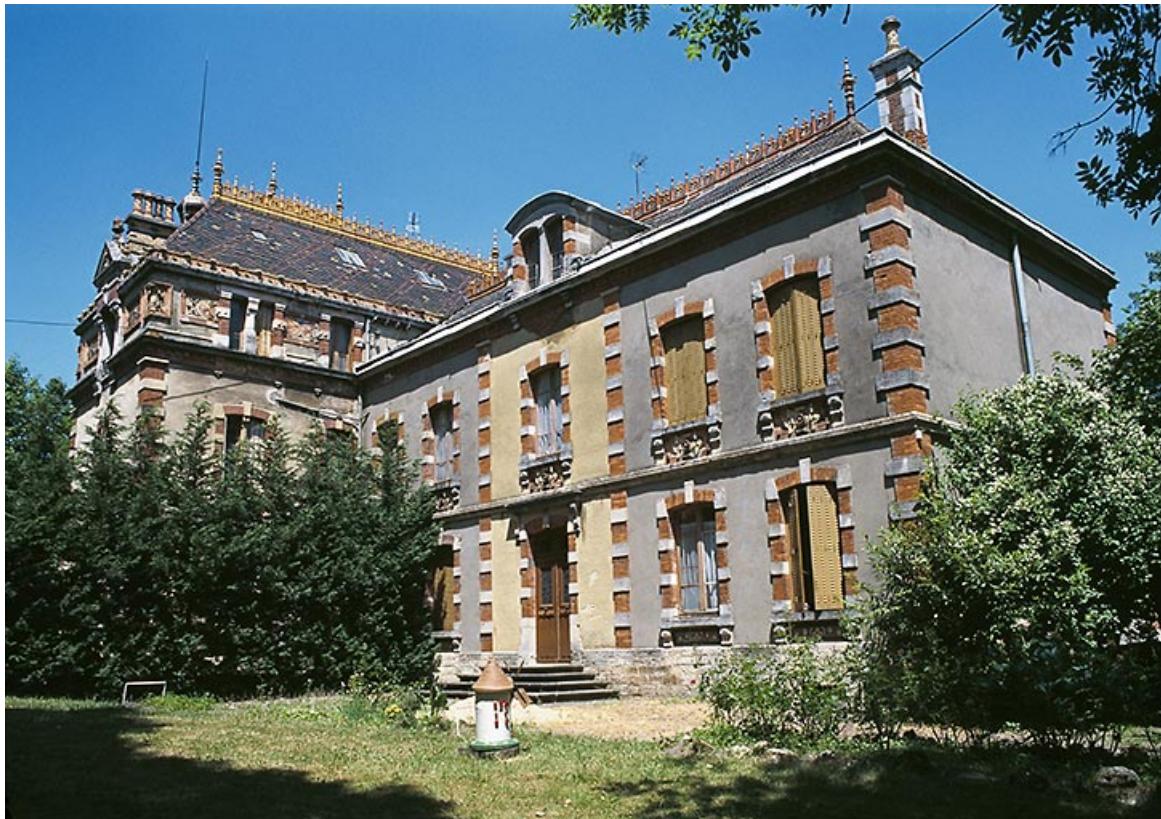
N° de l'illustration : 19967100112ZA

Façade postérieure.

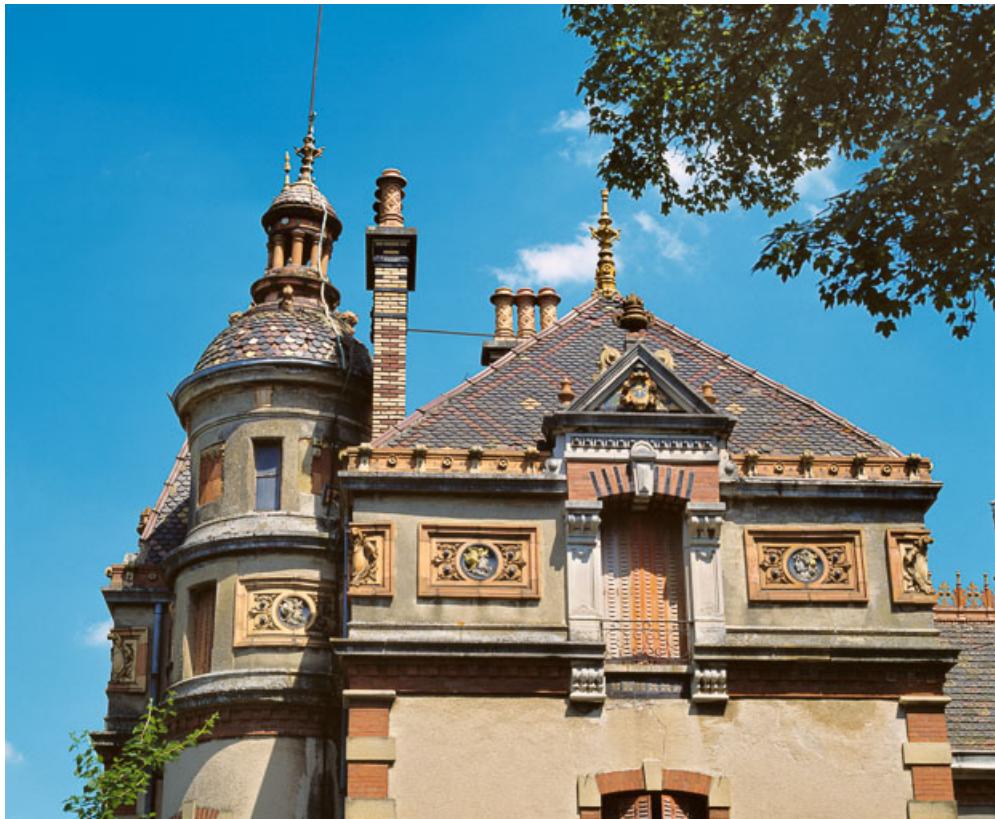
N° de l'illustration : 19967100120XA

Etage-attique.

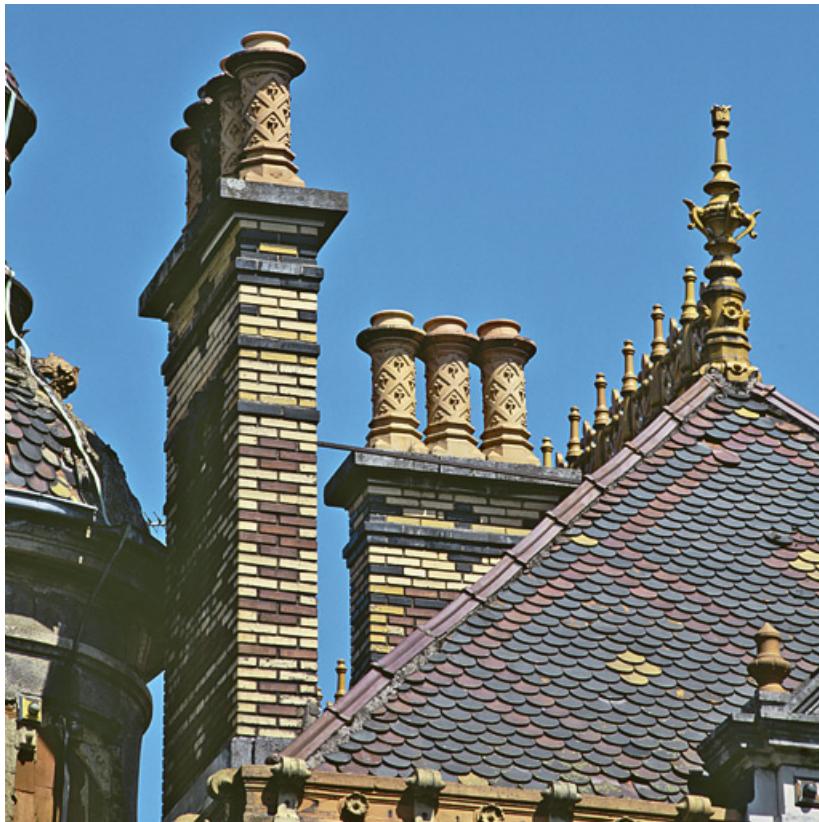
N° de l'illustration : 19967100130XA

Détail de la toiture du pavillon Desfontaines.

Toit : tuile mécanique, tuile en écaille

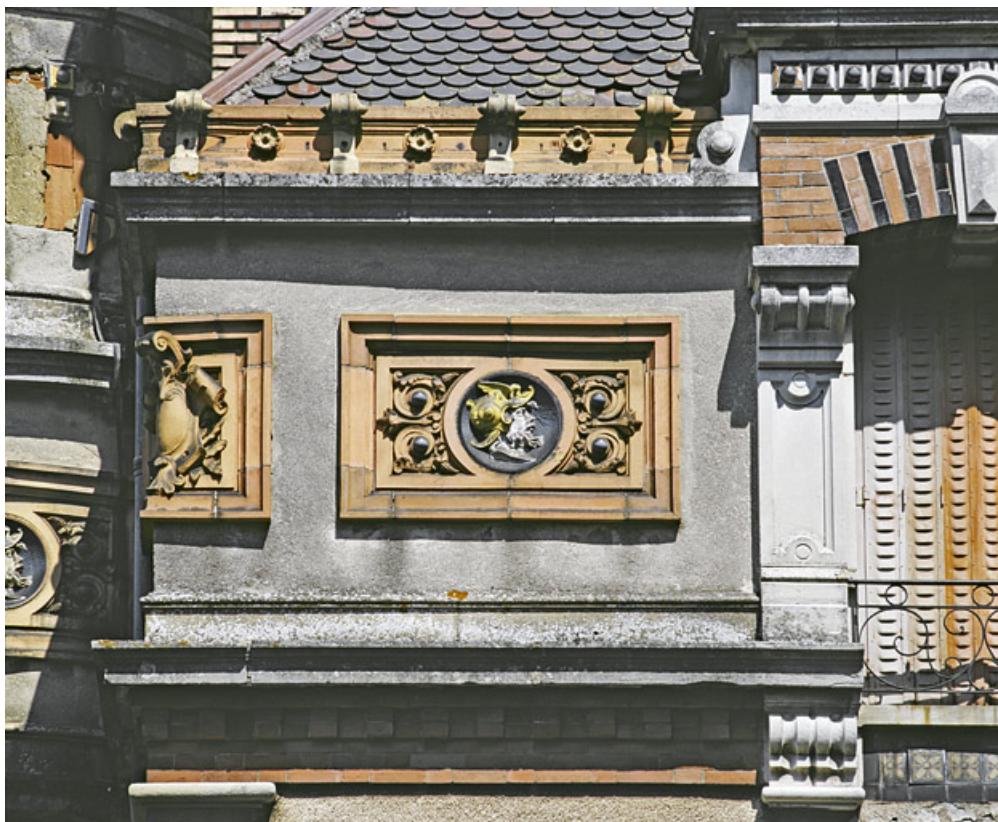
N° de l'illustration : 19967100126XA

Panneau de céramique de l'étage-attique du pavillon Desfontaines.

Techniques : céramique
