## LOGEMENT PATRONAL DIT CHÂTEAU OU VILLA PERRUSSON

Bourgogne-Franche-Comté, Saône-et-Loire  
Écuisses  
La Neuvième Ecluse - rue de la Gare

Dossier IA71000130 réalisé en 1999

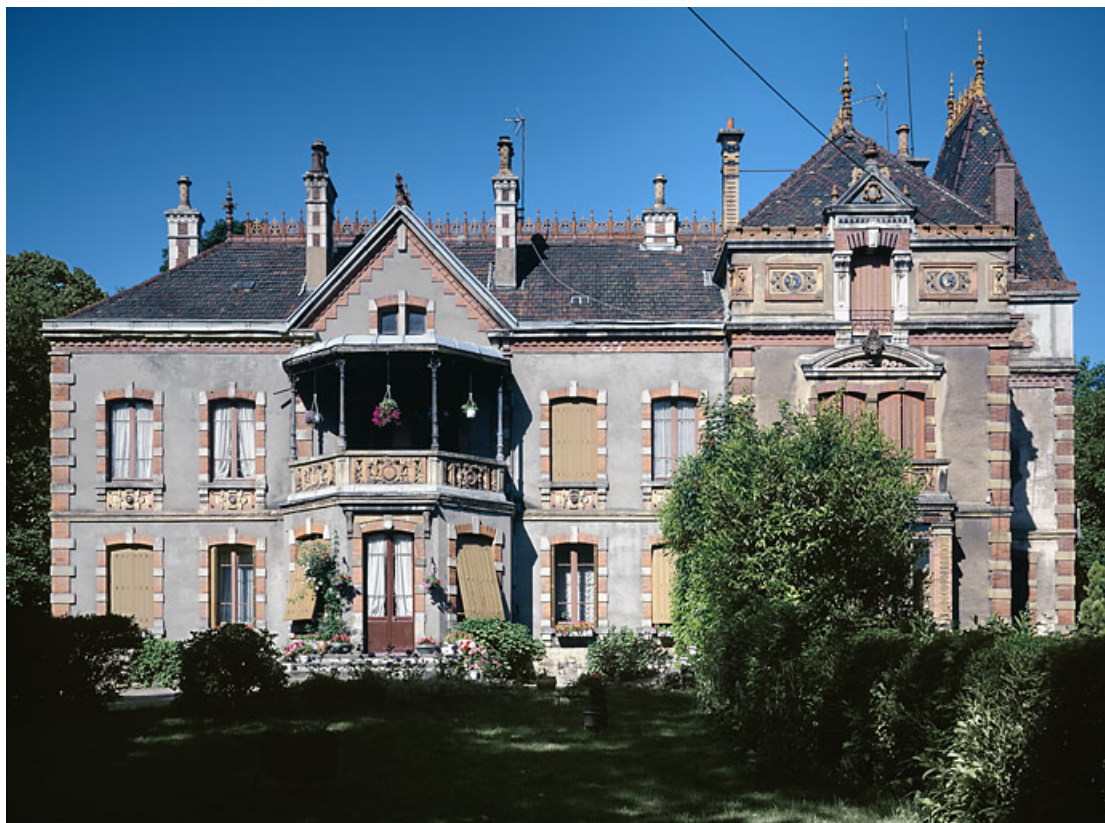
N° de l'illustration : 19967100088VA

**Façade antérieure vue depuis le parc du pavillon Desfontaines.**

Le Château Perrusson est doté de caves, de rez-de-chaussée, d'un étage carré, plus un étage d'attique pour le pavillon Desfontaines (pavillon nord). L'ensemble est construit en moellon de calcaire sans chaîne en pierre de taille enduit. De nombreux éléments assurent une unité à l'ensemble : chaînages d'angle (brique et pierre), bandeau, corniche du pavillon sud formant l'assise de l'étage d'attique du pavillon nord, encadrements des baies... Cette unité est aussi assurée par le décor des allèges des baies : carreaux de céramique glaçurés au rez-de-chaussée (motifs végétaux d'inspiration Art Nouveau), panneaux de céramique en terre-cuite aux étages et sur les balustrades (néo-renaissance). Le Pavillon nord est doté d'une tourelle en demi-hors-oeuvre, couverte d'un dôme circulaire coiffé d'un lanternon. Le Château est couvert de toits à longs pans et croupes, en tuiles mécaniques (pavillon sud) et tuiles en écaille polychromes (motifs géométriques). Un avant-corps surmonté à l'étage d'une terrasse couverte (colonnets de fonte) ainsi qu'une lucarne-pignon soulignent l'axe de la façade antérieure du pavillon nord. La travée unique de la façade antérieure du pavillon sud lui fait écho : un avant-corps en rez-de-chaussée (baies avec colonnettes de fonte), frontons cintré et triangulaire au dessus des baies... Les décors de céramique intérieurs (carreaux de grès cérame au sol, carreaux polychromes insérés dans les boiseries, les caissons des plafonds et les cheminées), réservés aux pièces de rez-de-chaussée (salons, salles à manger, halls), sont plus abondamment utilisés dans le pavillon nord. L'orangerie et le poulailler-pigeonnier, construits en briques et faisant appel aussi à des décors en céramique sont aujourd'hui en très mauvais état.

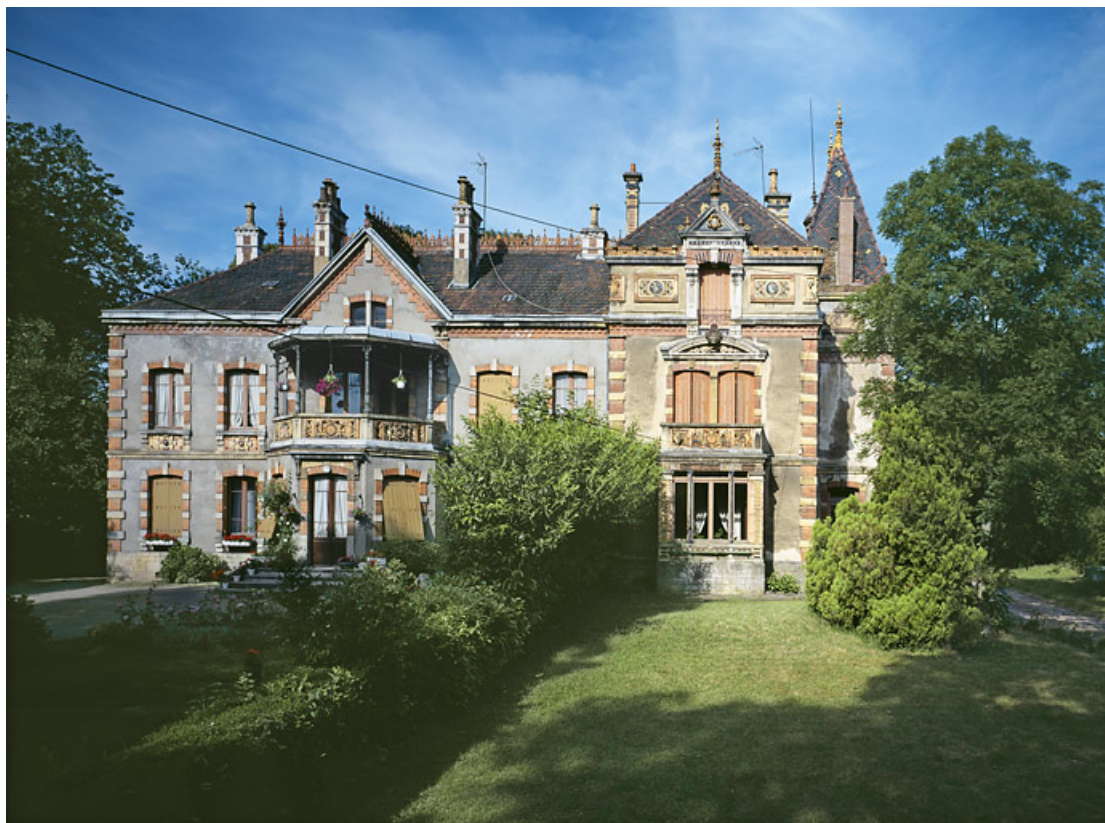
N° de l'illustration : 19967100132VA

**Façade antérieure vue depuis le parc du pavillon Desfontaines.**

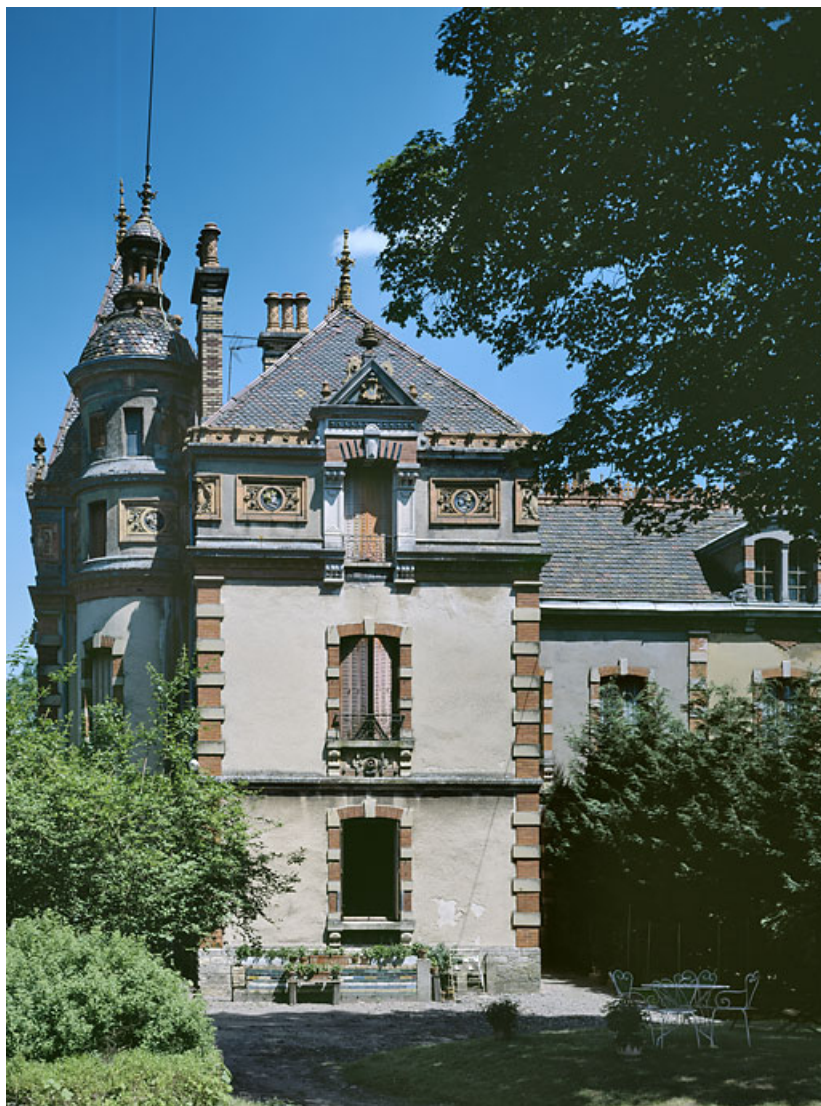
N° de l'illustration : 19967100117VA

**Façade postérieure du pavillon Desfontaines.**

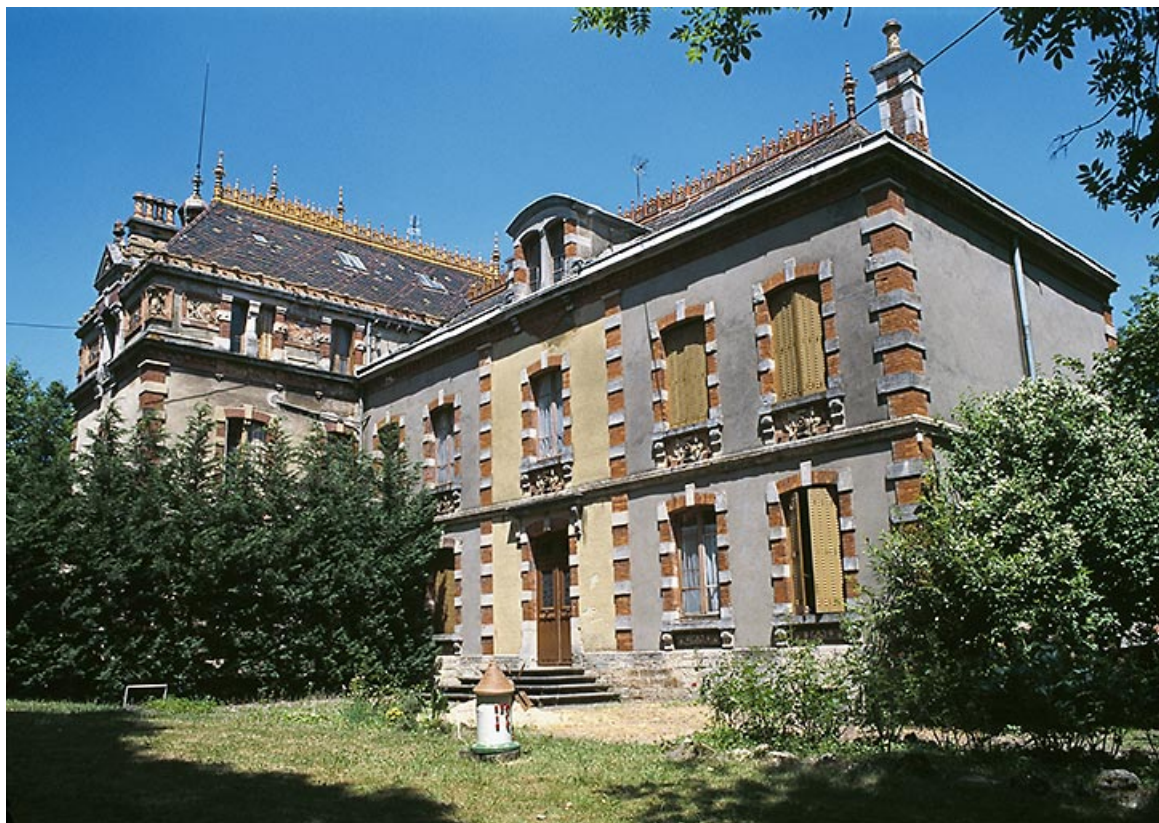
N° de l'illustration : 19967100112ZA

**Façade postérieure.**

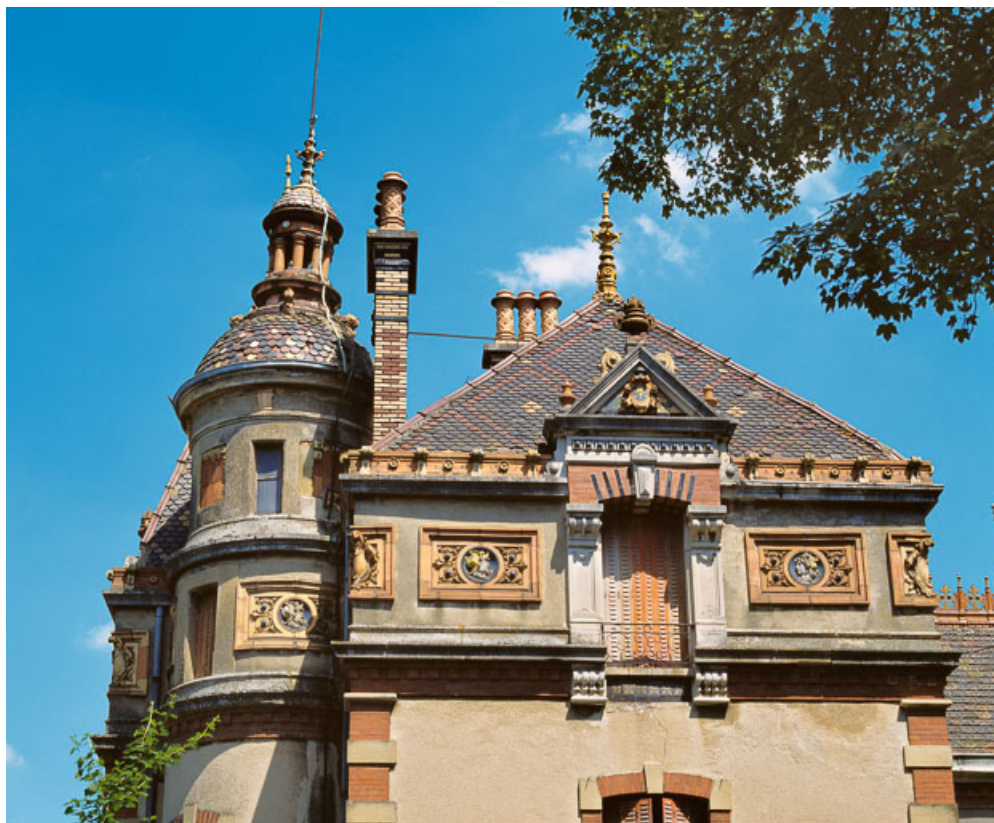
N° de l'illustration : 19967100120XA

**Etage-attique.**

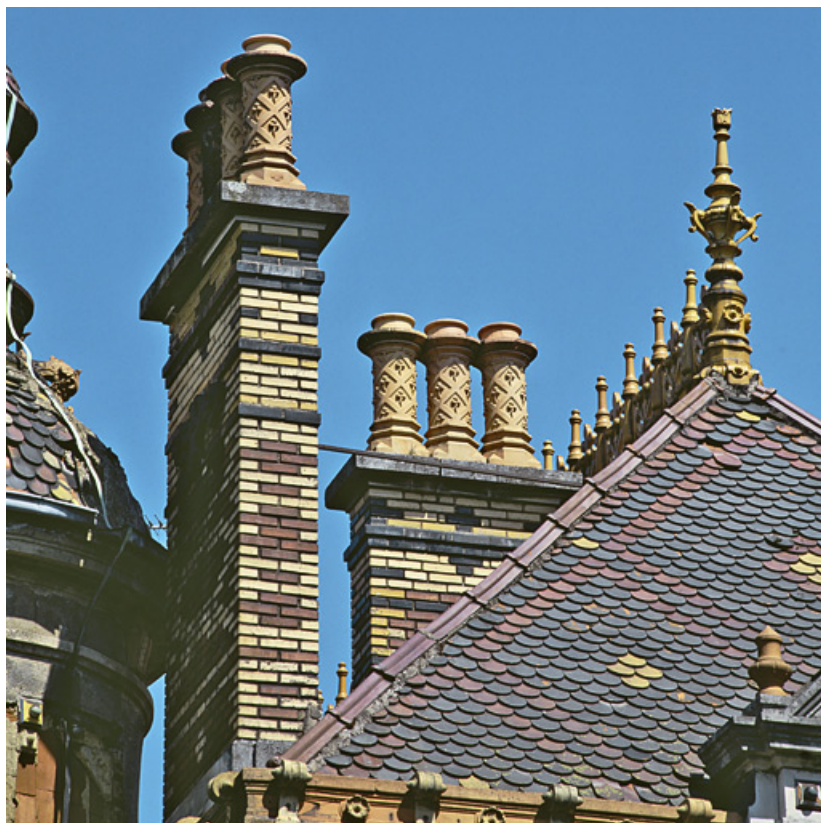
N° de l'illustration : 19967100130XA

**Détail de la toiture du pavillon Desfontaines.**

**Toit :** tuile mécanique, tuile en écaille

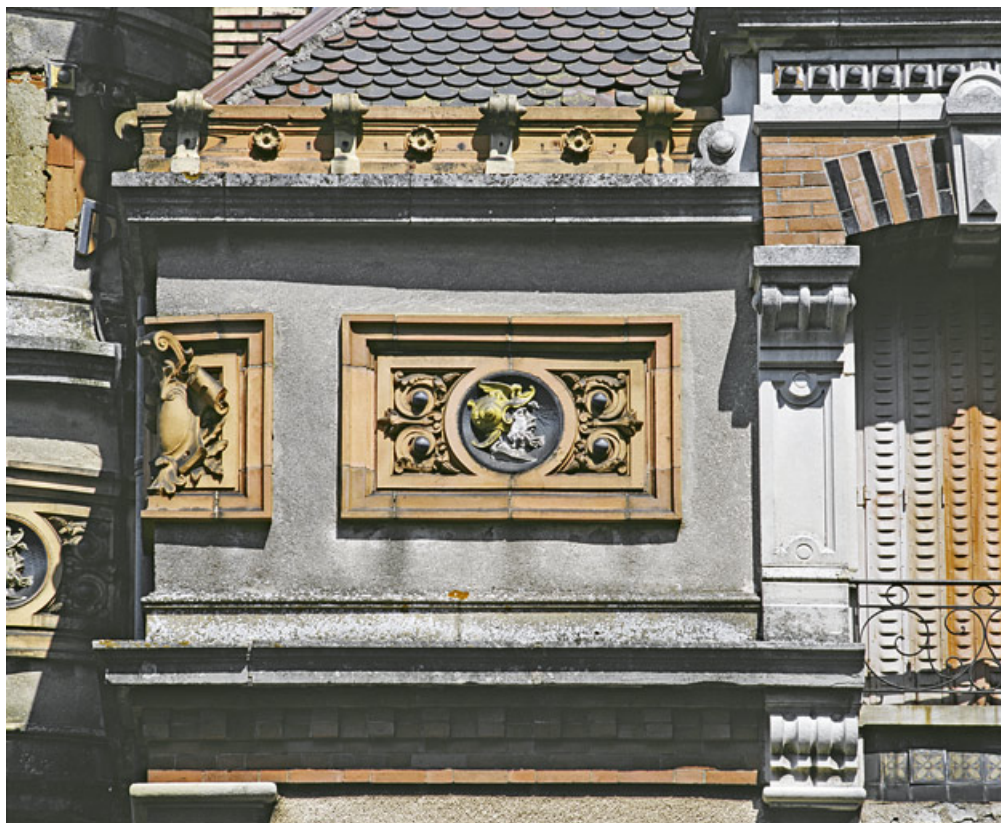
N° de l'illustration : 19967100126XA

**Panneau de céramique de l'étage-attique du pavillon Desfontaines.**

**Techniques :** céramique
