## LOGEMENT PATRONAL DIT CHÂTEAU OU VILLA PERRUSSON

Bourgogne-Franche-Comté, Saône-et-Loire  
Écuisses  
La Neuvième Ecluse - rue de la Gare

Dossier IA71000130 réalisé en 1999

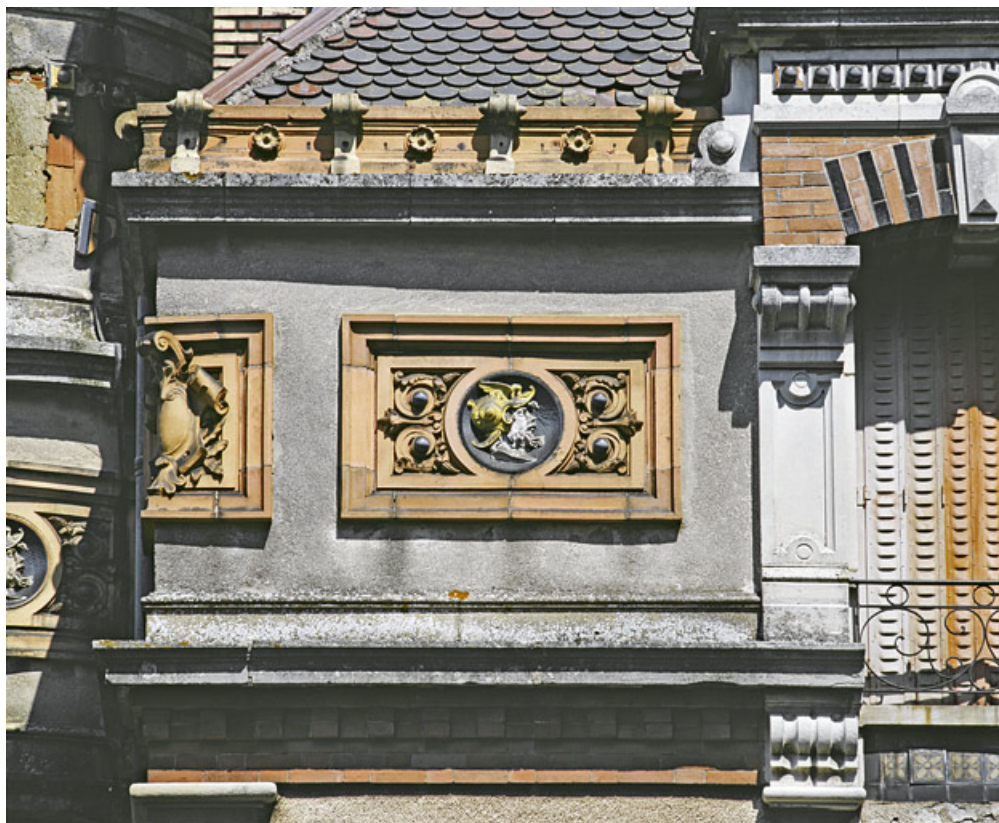
N° de l'illustration : 19967100126XA

**Panneau de céramique de l'étage-attique du pavillon Desfontaines.**

**Techniques :** céramique
