## FERME

Bourgogne-Franche-Comté, Saône-et-Loire  
La Villeneuve  
22 Voie Romaine

Dossier IA71000305 réalisé en 2001 revu en  
2002

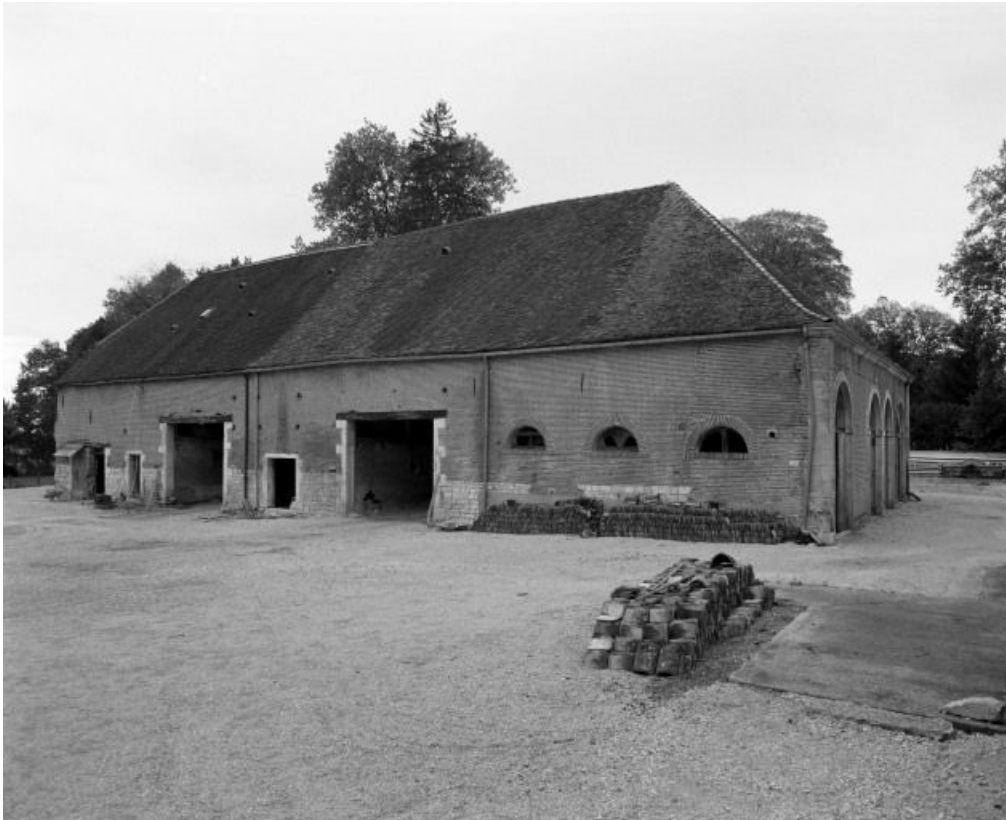
N° de l'illustration : 20017100957X

**Élévations est et nord du grand bâtiment de dépendances.**
