## FERME

Bourgogne-Franche-Comté, Saône-et-Loire  
La Villeneuve  
22 Voie Romaine

Dossier IA71000305 réalisé en 2001 revu en  
2002

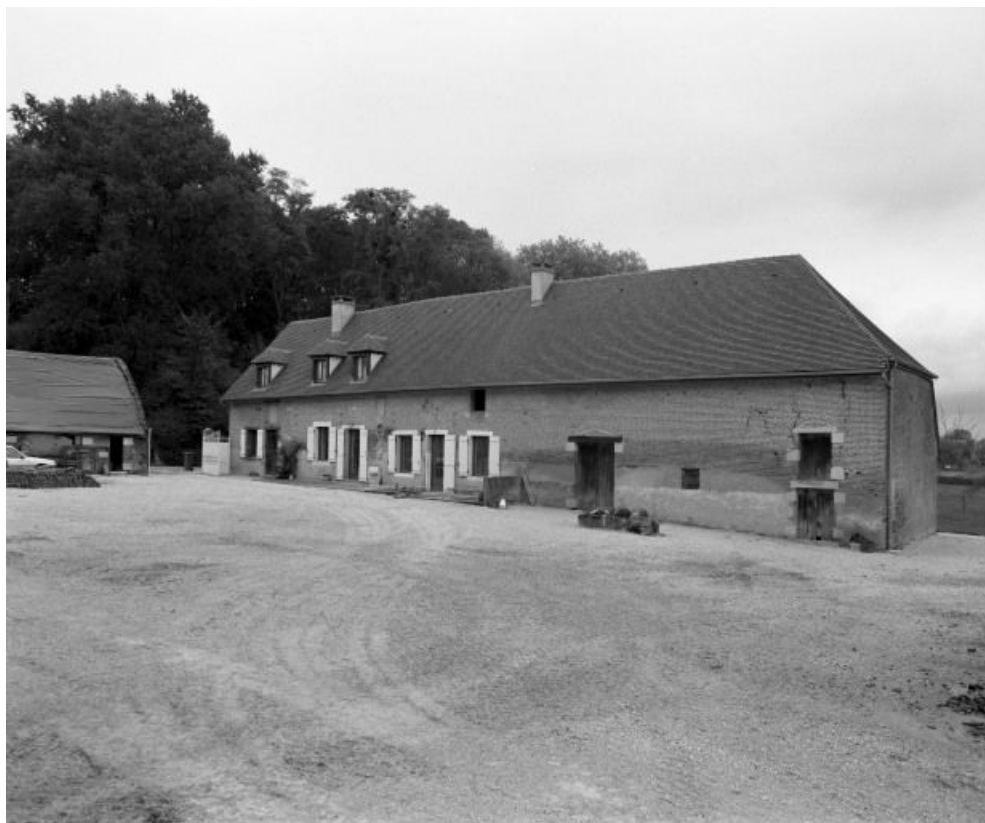
N° de l'illustration : 20017100954X

**Bâtiment abritant le logis et des dépendances sous le même toit.**

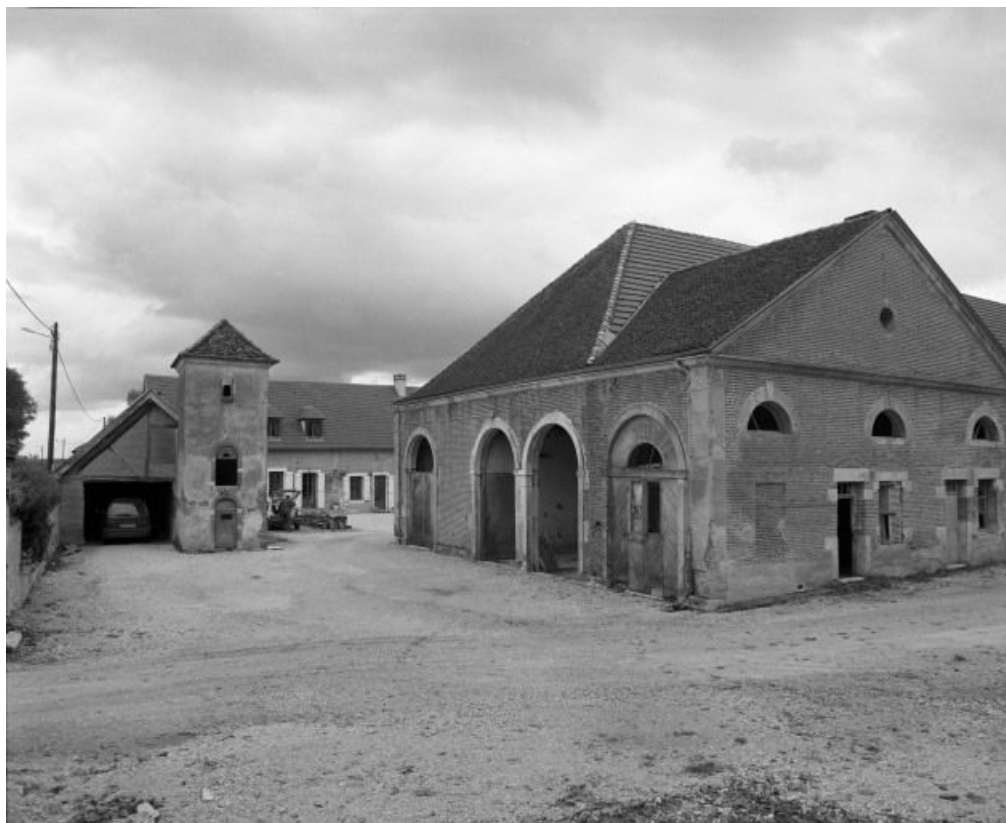
N° de l'illustration : 20017100955X

**Grand bâtiment de dépendances au 1er plan, logis au fond et petite dépendance avec colombier à gauche.**  
71, La Villeneuve, 22 Voie Romaine

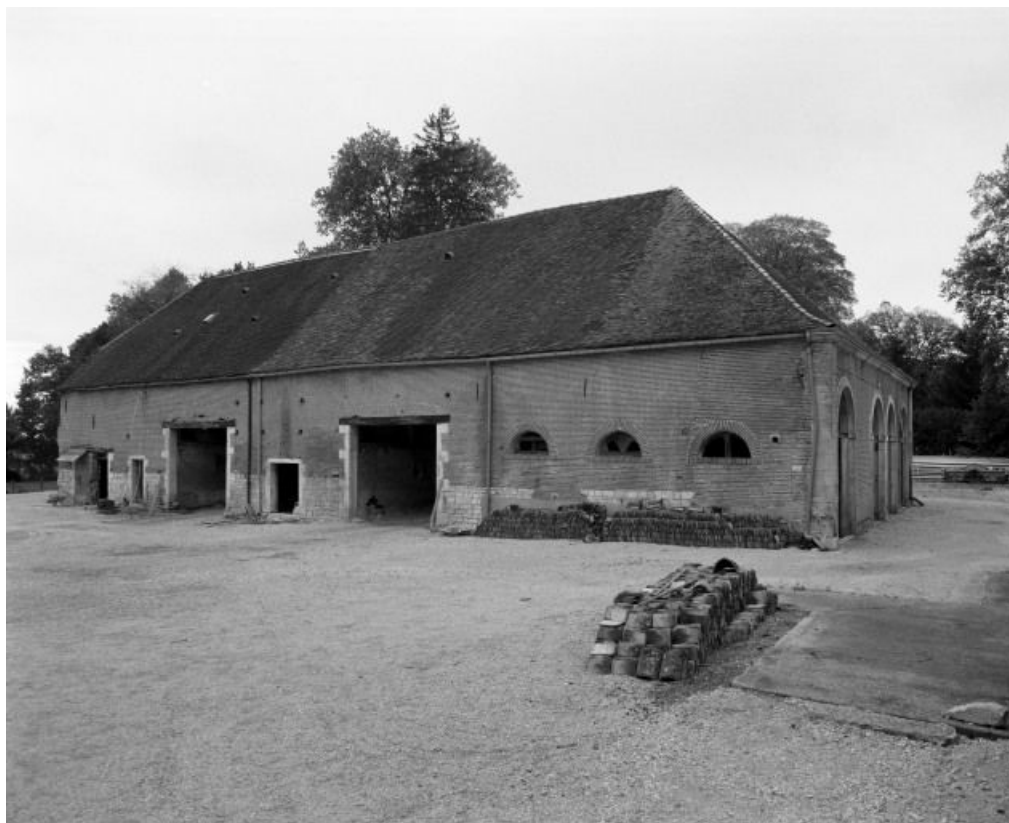
N° de l'illustration : 20017100957X

**Élévations est et nord du grand bâtiment de dépendances.**

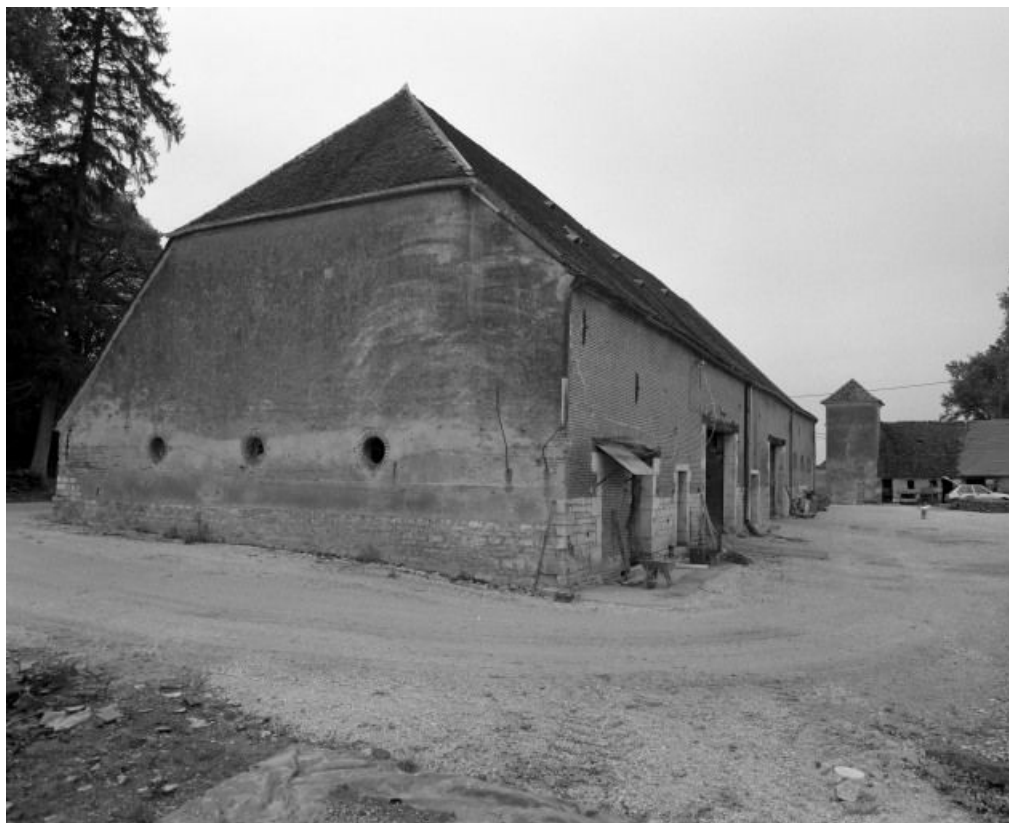
N° de l'illustration : 20017100958X

**Élévations sud et est du grand bâtiment de dépendances.**
