## FERME

Bourgogne-Franche-Comté, Saône-et-Loire  
Clux

Dossier IA71000317 réalisé en 2001 revu en  
2002

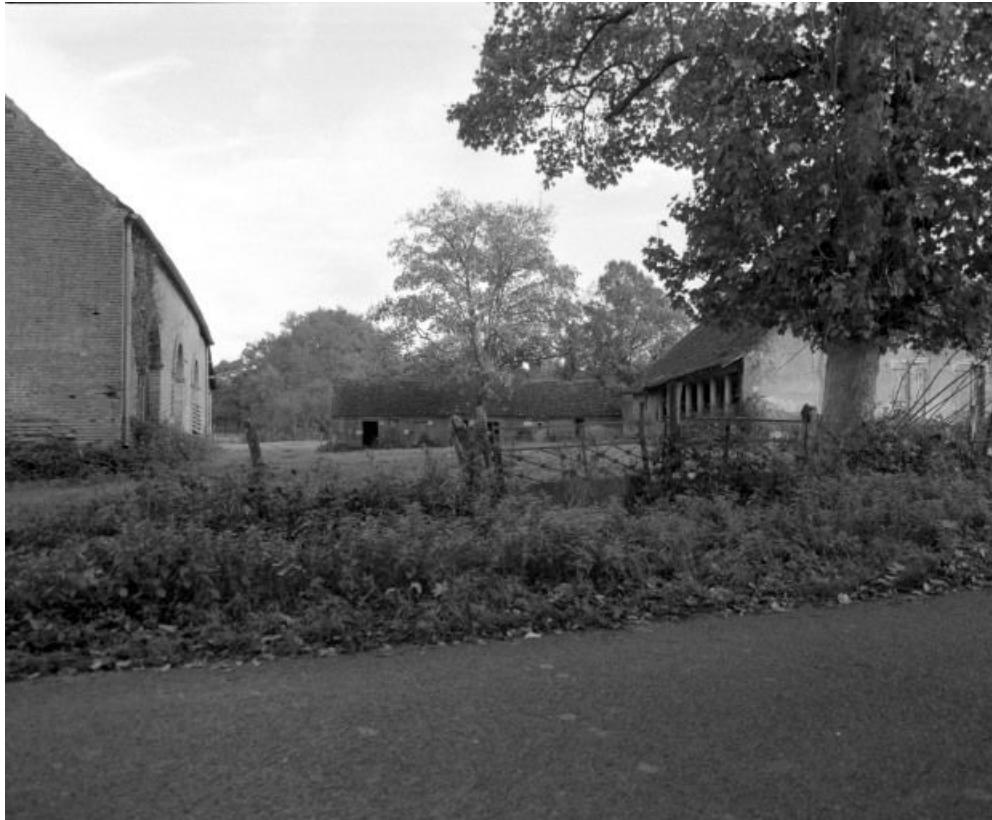
N° de l'illustration : 20017101337X

**Vue d'ensemble.**

Ferme dont les trois bâtiment bordent une cour ouvrant sur la route. A droite la maison d'habitation, couverte d'un toit à demi-croupes, comprend le logis et les dépendances domestiques au rez-de-chaussée et un vaste grenier dans le comble ; en façade, une galerie à piliers octogonaux en pierre de taille abrite, à gauche, l'escalier en bois d'accès au grenier. Le comble est éclairé par deux petites lucarnes sur le versant postérieur du toit et des oculi dans les murs-pignons. La maison est en brique enduite, l'encadrement d'un certain nombre de ses ouvertures est en pierre de taille. Le grand bâtiment de dépendances qui lui fait face ouvre sur la cour par trois portes charretières en plein-cintre ; il est bâti en brique apparente et couvert en tuile mécanique. L'élévation postérieure a été refaite en aggloméré. Au fond de la cour un petit bâtiment bas et allongé abritait le poulailler et la porcherie.

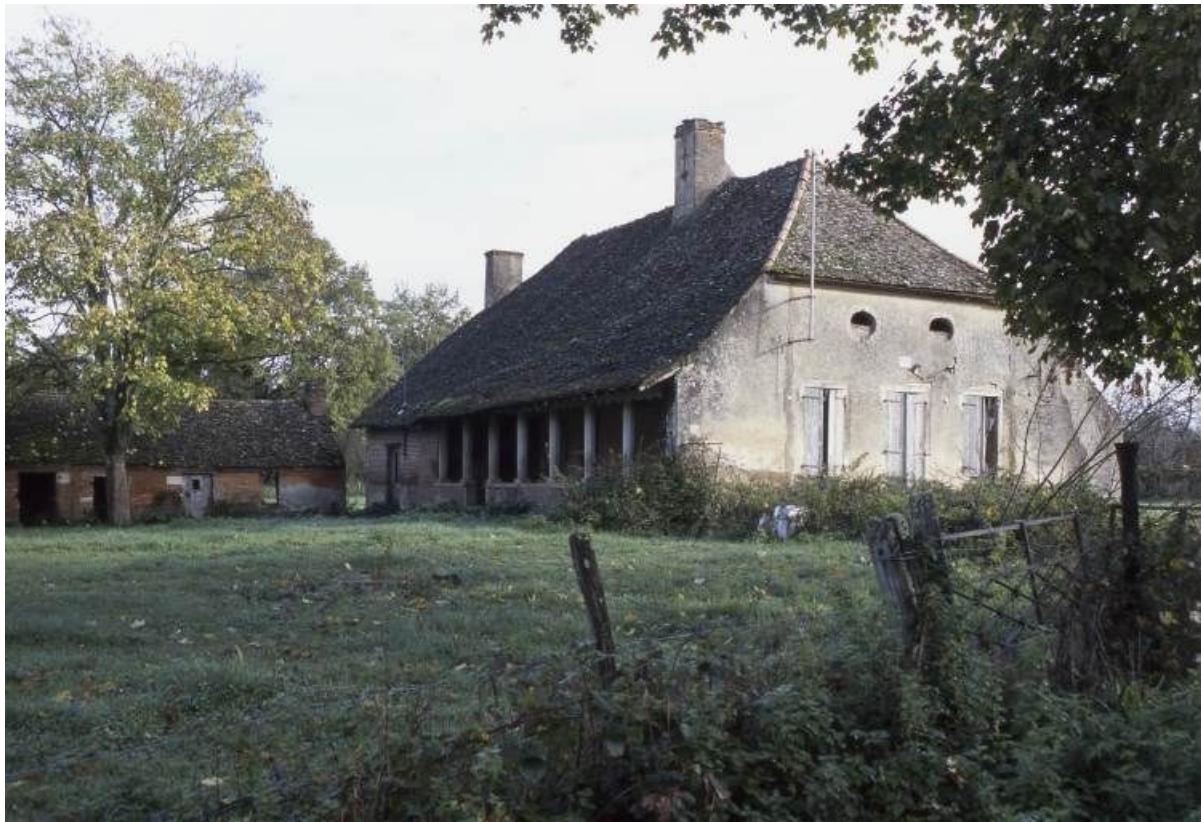
N° de l'illustration : 20017101335ZA

**Logis : façade et élévation droite.**

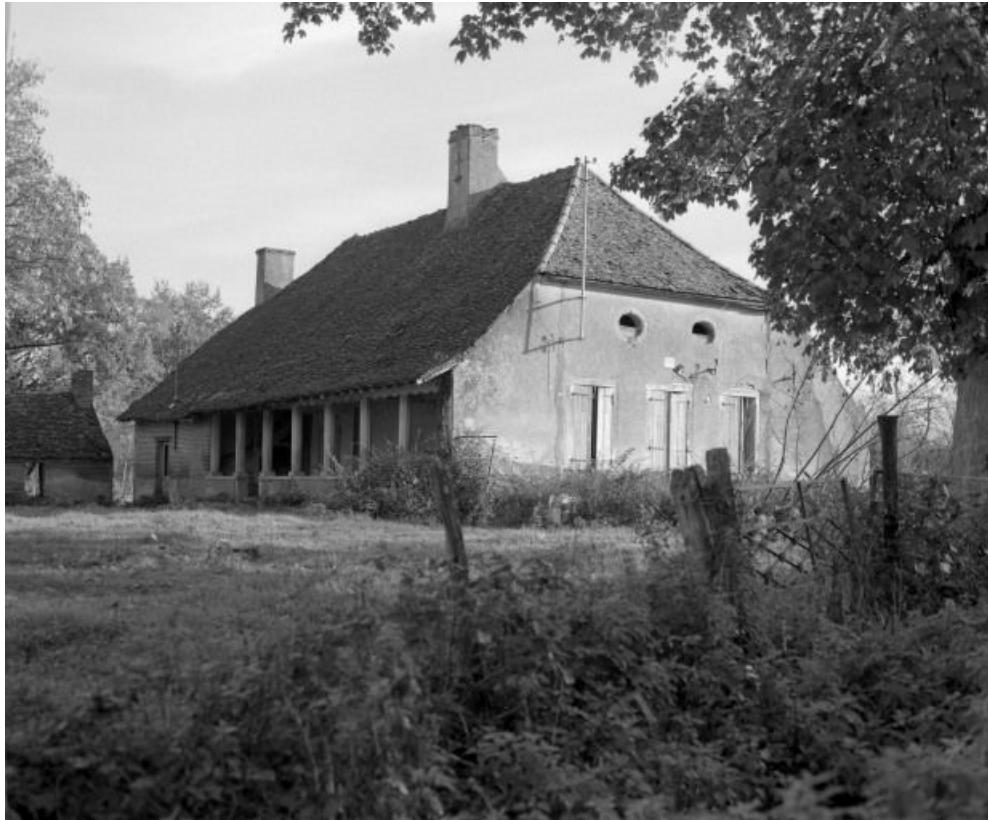
N° de l'illustration : 20017101334X

**Logis : façade et élévation droite.**

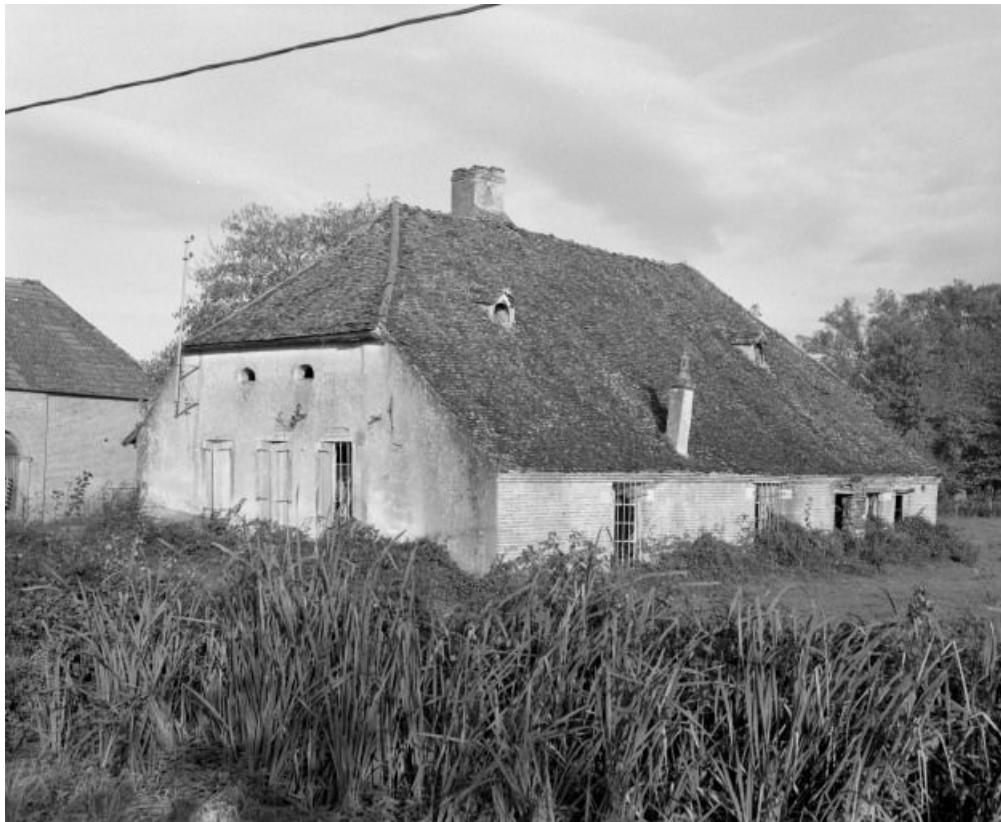
N° de l'illustration : 20017101336X

**Logis : élévation droite et postérieure.**

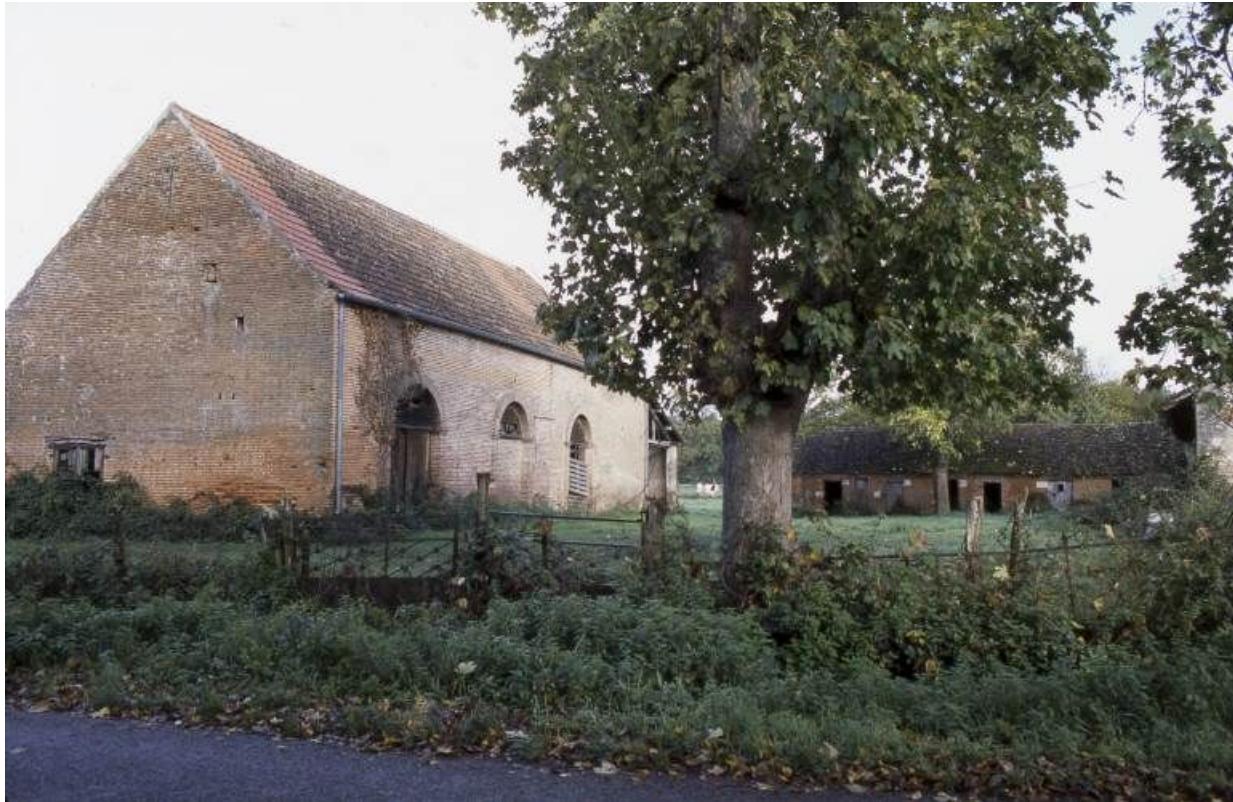
N° de l'illustration : 20017101339ZA

**Grand bâtiment de dépendances.**

La maison et le petit bâtiment du fond de la cour datent probablement du 18e siècle ; le grand bâtiment de dépendances situé en face de l'habitation pourrait être une construction du début du 19e siècle.

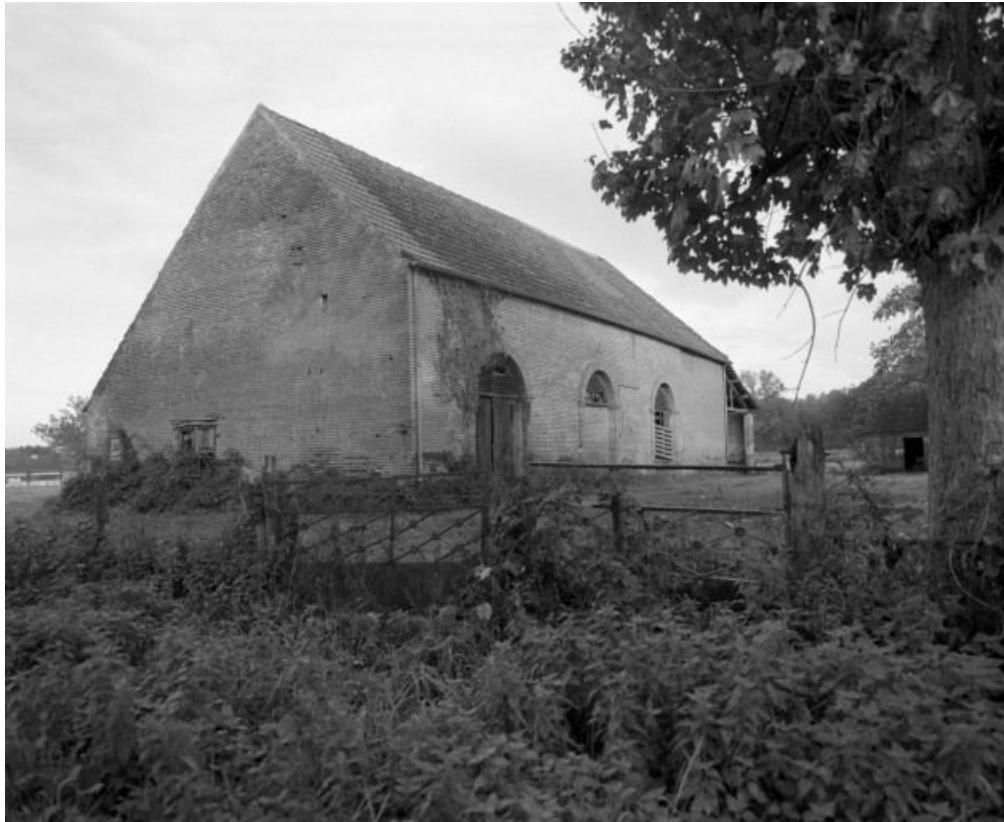
N° de l'illustration : 20017101338X

**Grand bâtiment de dépendances.**
