FERME

Bourgogne-Franche-Comté, Saône-et-Loire
Clux

Dossier IA71000317 réalisé en 2001 revu en
2002

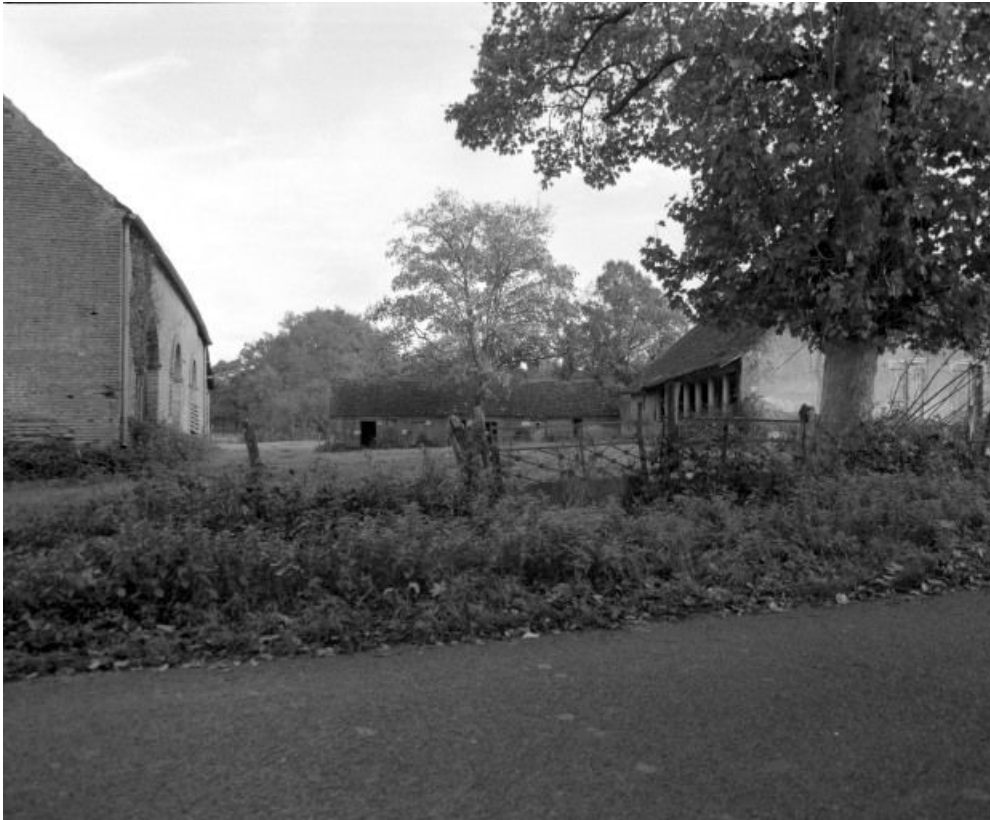
N° de l'illustration : 20017101337X

Vue d'ensemble.

Ferme dont les trois bâtiments bordent une cour ouvrant sur la route. A droite la maison d'habitation, couverte d'un toit à demi-croupes, comprend le logis et les dépendances domestiques au rez-de-chaussée et un vaste grenier dans le comble ; en façade, une galerie à piliers octogonaux en pierre de taille abrite, à gauche, l'escalier en bois d'accès au grenier. Le comble est éclairé par deux petites lucarnes sur le versant postérieur du toit et des oculi dans les murs-pignons. La maison est en brique enduite, l'encadrement d'un certain nombre de ses ouvertures est en pierre de taille. Le grand bâtiment de dépendances qui lui fait face ouvre sur la cour par trois portes charretières en plein-cintre ; il est bâti en brique apparente et couvert en tuile mécanique. L'élévation postérieure a été refaite en aggloméré. Au fond de la cour un petit bâtiment bas et allongé abritait le poulailler et la porcherie.

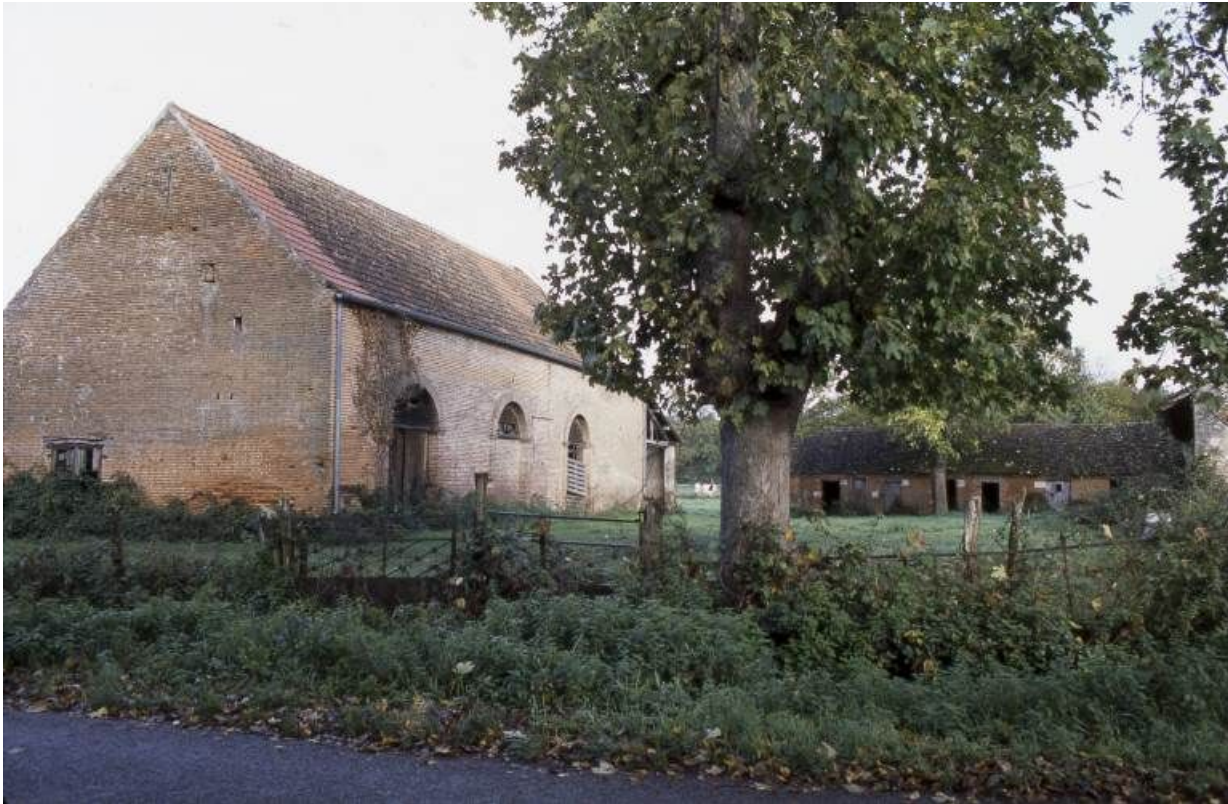
N° de l'illustration : 20017101339ZA

Grand bâtiment de dépendances.

La maison et le petit bâtiment du fond de la cour datent probablement du 18e siècle ; le grand bâtiment de dépendances situé en face de l'habitation pourrait être une construction du début du 19e siècle.

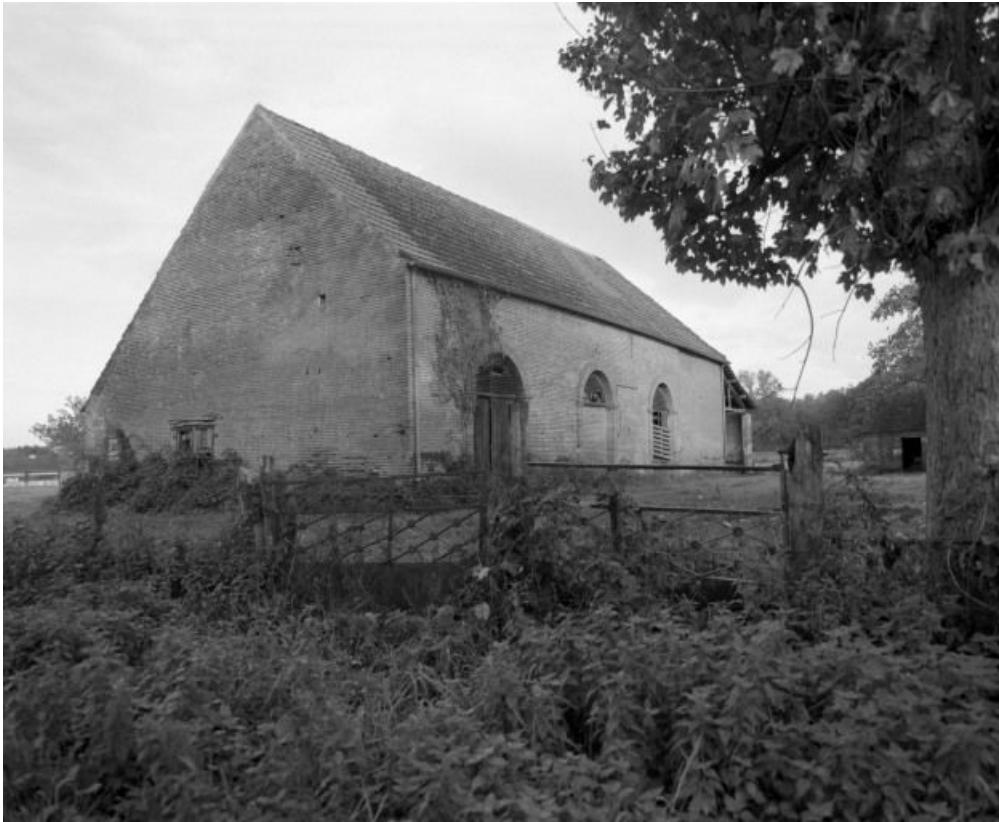
N° de l'illustration : 20017101338X

Grand bâtiment de dépendances.
