## FERME

Bourgogne-Franche-Comté, Saône-et-Loire  
Verjux

Dossier IA71000324 réalisé en 2001 revu en  
2002

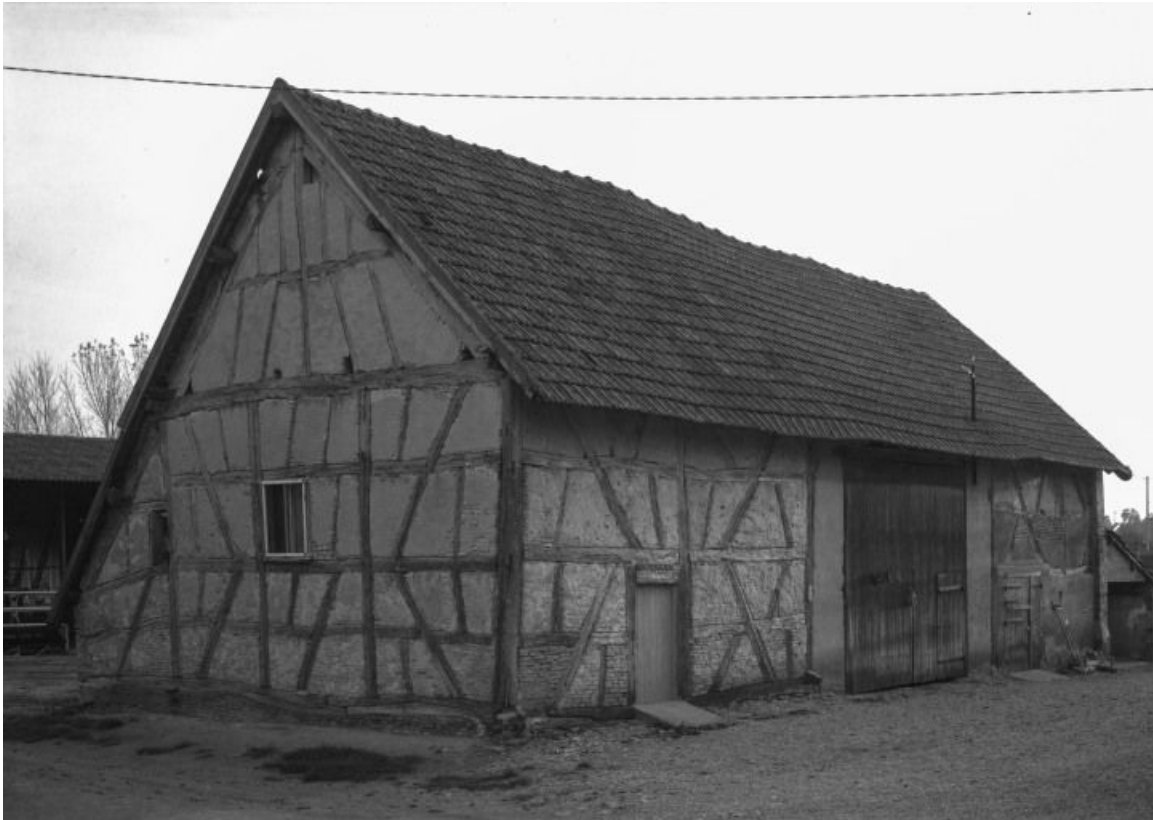
N° de l'illustration : 19867100244V

**Bâtiment des dépendances.**

71, Verjux V.C. 16, 2e ferme

La ferme se compose de 2 bâtiments, en vis à vis et perpendiculaires à la rue, qui délimitent un passage conduisant à la cour. A droite se trouve le bâtiment d'habitation, à gauche celui des dépendances, doublé à l'arrière par un corps en appentis de même longueur. Ce bâtiment est construit en pans-de-bois hourdé de briques crues enduites, sauf le pignon droit en moellons équarris à joints beurrés.
