FERME

Bourgogne-Franche-Comté, Saône-et-Loire
Verjux

Dossier IA71000324 réalisé en 2001 revu en
2002

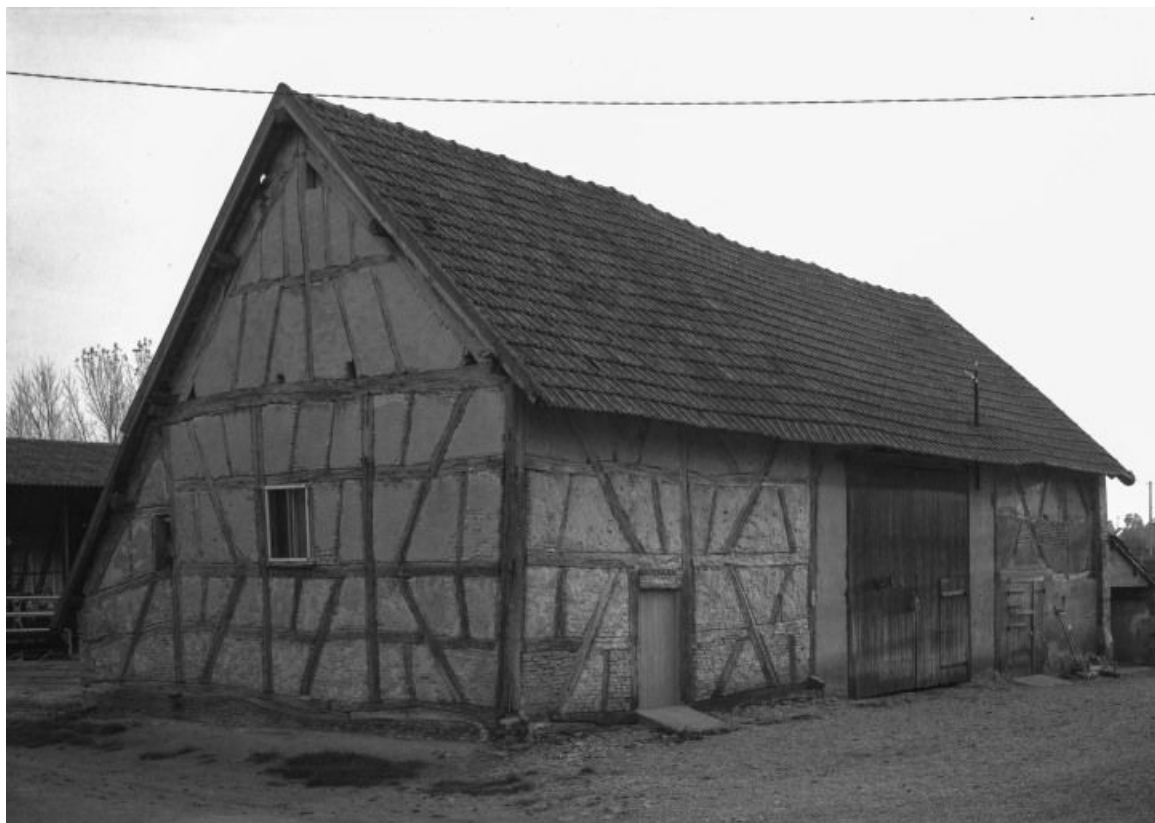
N° de l'illustration : 19867100244V

Bâtiment des dépendances.

La ferme se compose de 2 bâtiments, en vis à vis et perpendiculaires à la rue, qui délimitent un passage conduisant à la cour. A droite se trouve le bâtiment d'habitation, à gauche celui des dépendances, doublé à l'arrière par un corps en appentis de même longueur. Ce bâtiment est construit en pans-de-bois hourdé de briques crues enduites, sauf le pignon droit en moellons équarris à joints beurrés.
