## CAFÉ ET ÉTABLISSEMENT DE DANSE

Bourgogne-Franche-Comté, Saône-et-Loire  
Verjux

Dossier IA71000325 réalisé en 2001 revu en  
2002

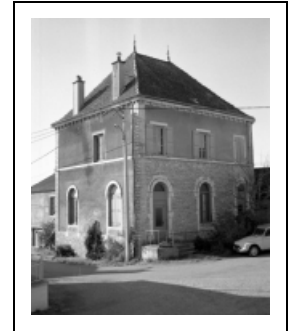
Le bâtiment, de plan rectangulaire massé, est en moellon enduit, sauf le soubassement et le rez-de-chaussée de la façade qui a été décapé. Les ouvertures du rez-de-chaussée sont en plein-cintre, celles de l'étage rectangulaires, tous les encadrements sont en pierre de taille. Les élévations sont couronnées d'une corniche en pierre à modillons.

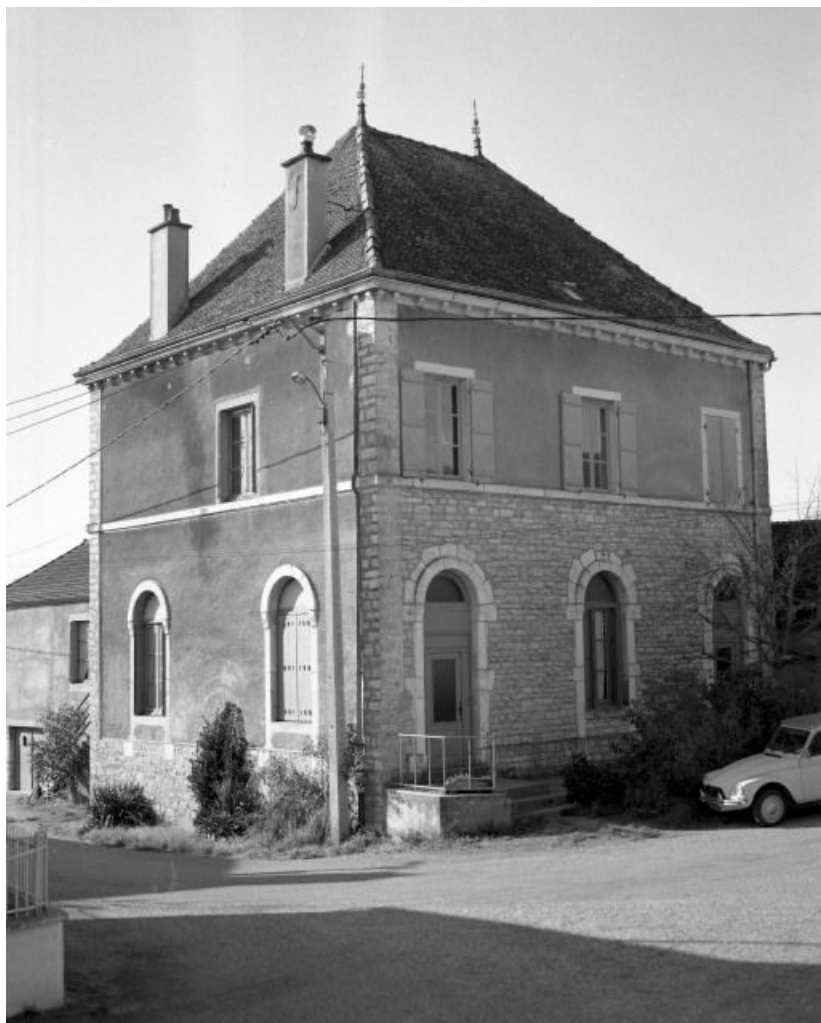
N° de l'illustration : 19867100232X

**Vue d'ensemble.**
