ENSEMBLE DE TROIS CROIX DE CHEMIN

Bourgogne-Franche-Comté, Saône-et-Loire
Verjux

Dossier IA71000333 réalisé en 2001 revu en
2002

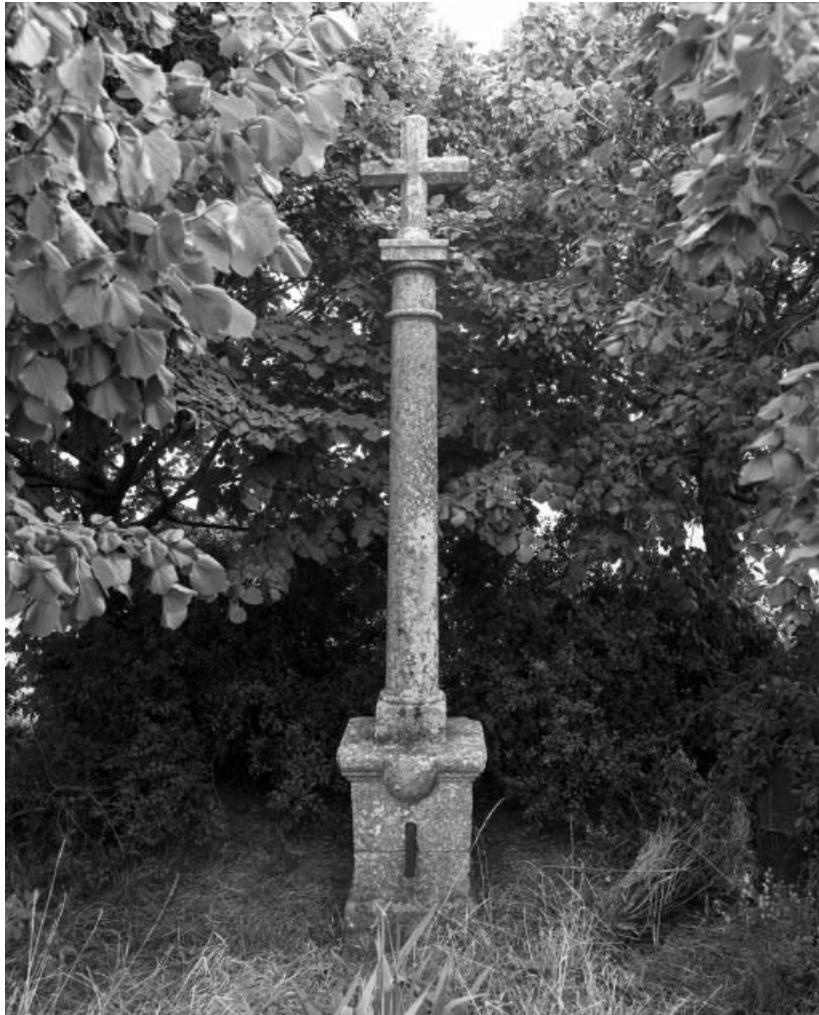
N° de l'illustration : 20017100881X

Première croix

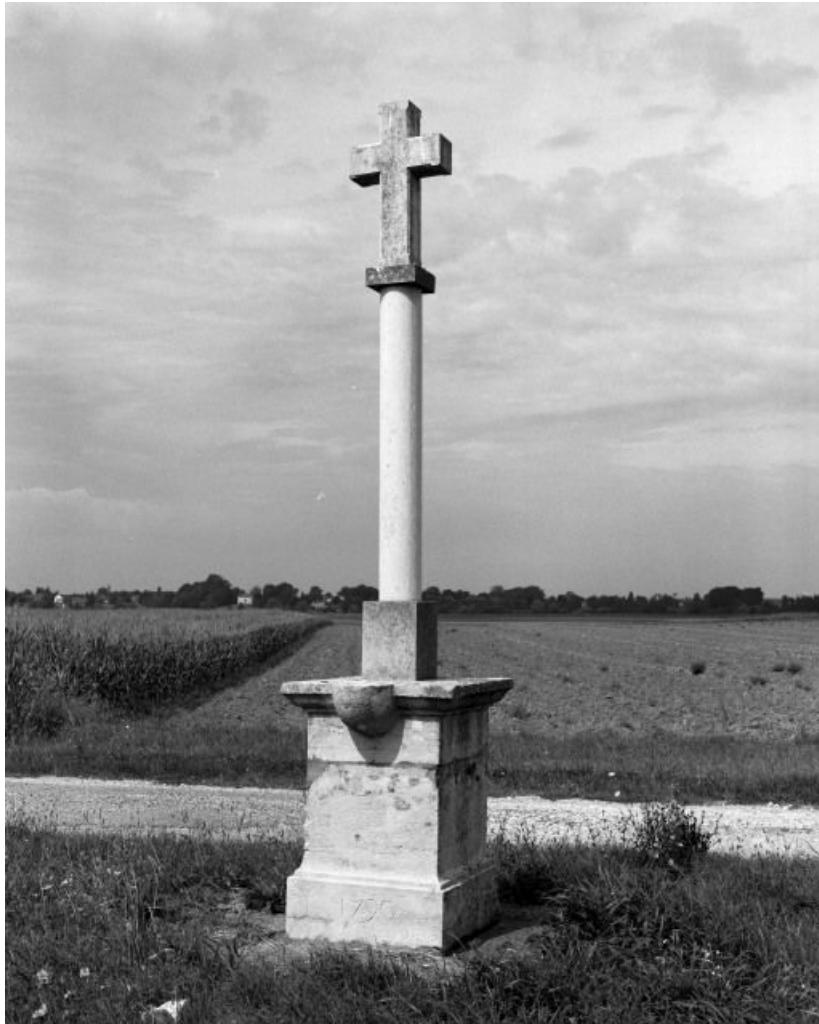
N° de l'illustration : 20017100879X

Deuxième croix

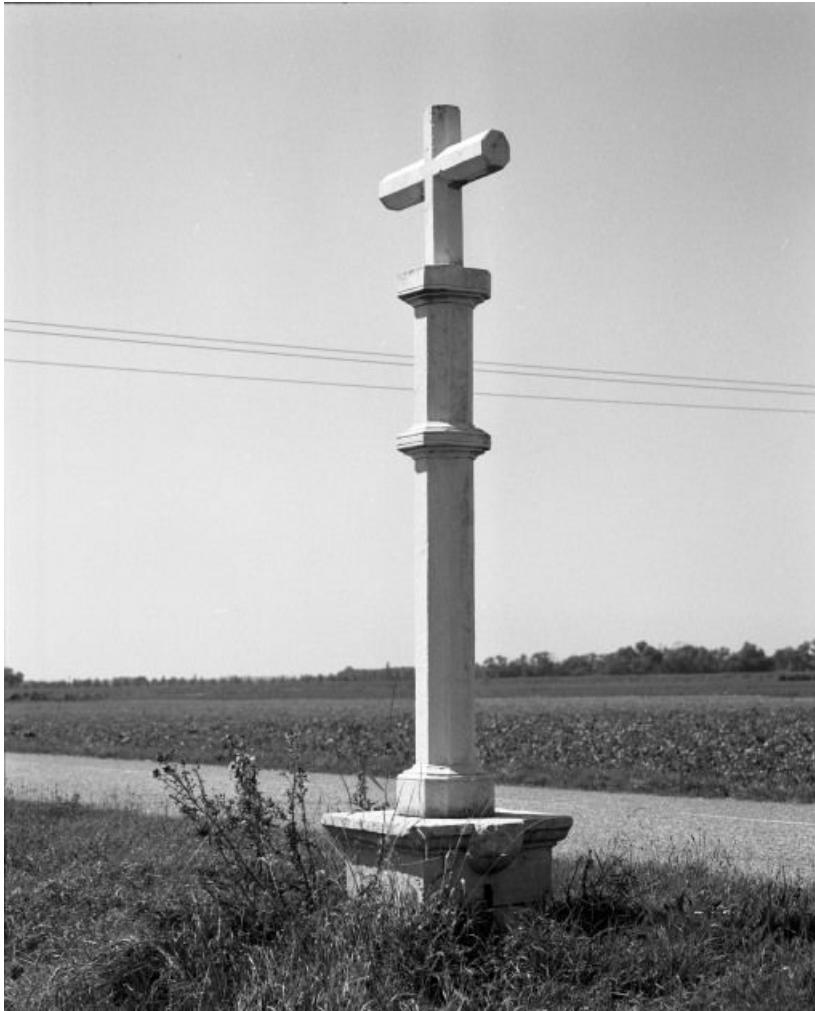
N° de l'illustration : 20017100880X

Troisième croix.
